Asbestinventarisatetest

71022H1351/00W000

Attestnummer : 20250130-000010.000

Niet-asbestveilig

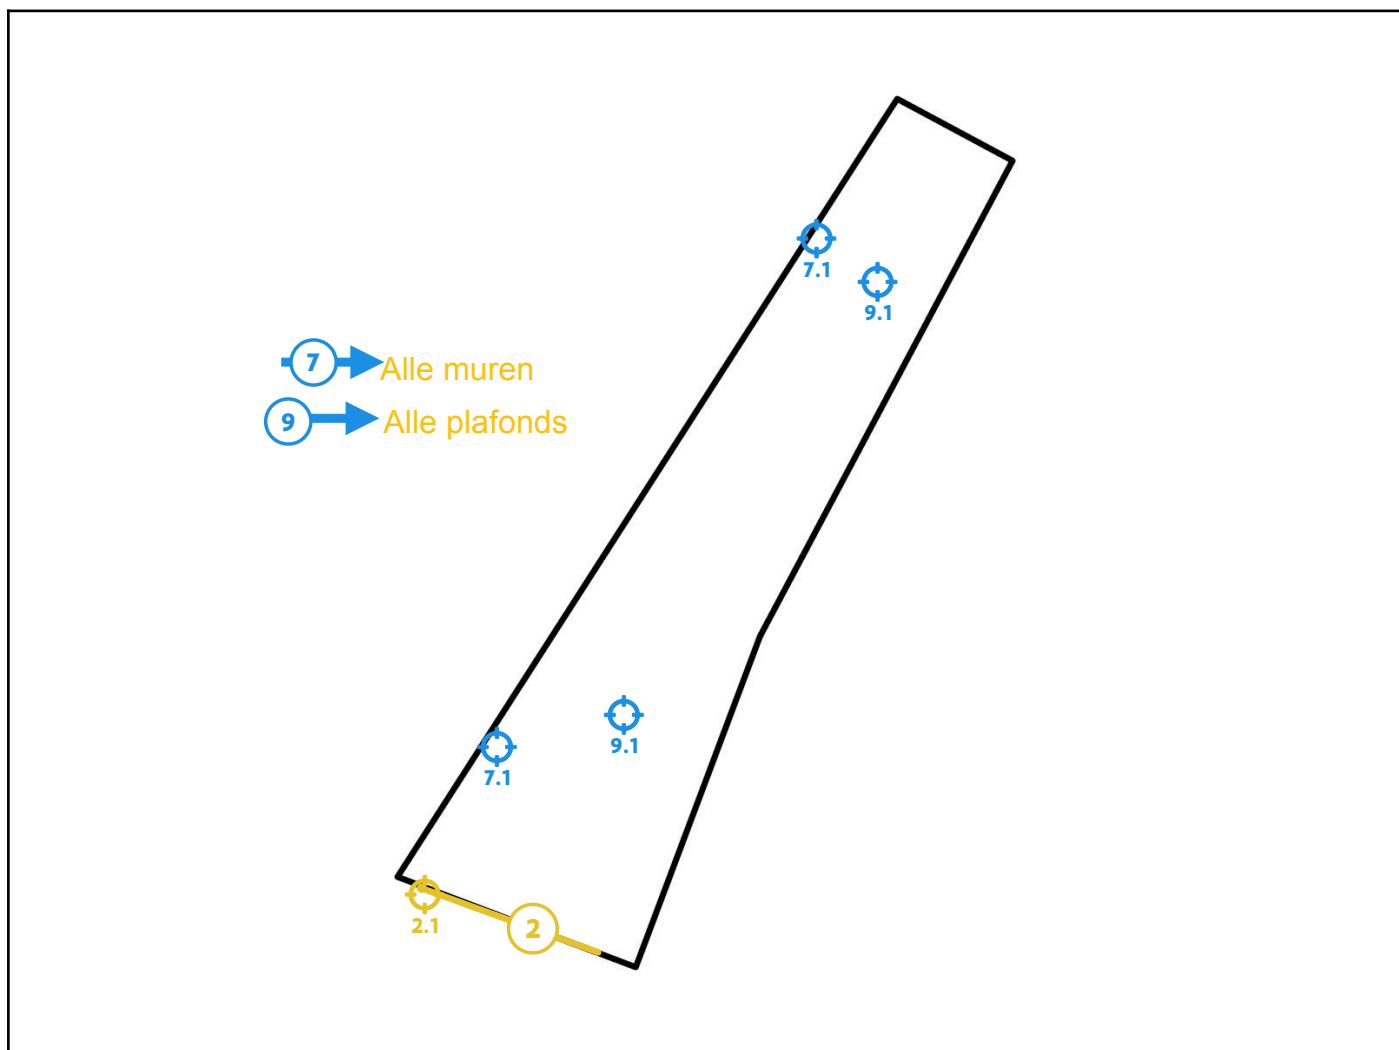
Plan 1.1: Winkelpand

Beschrijving	Type	Actie
2. Mastiek	Asbestmateriaal	Zorgvuldig beheren
2.1 Code: w mastiek	Puntmonster	-
7. Pleisterwerk muren winkel	Geen asbest	-
7.1 Code: W1	Mengmonster	-
9. Pleisterwerk plafonds winkel	Geen asbest	-
9.1 Code: W2	Mengmonster	-

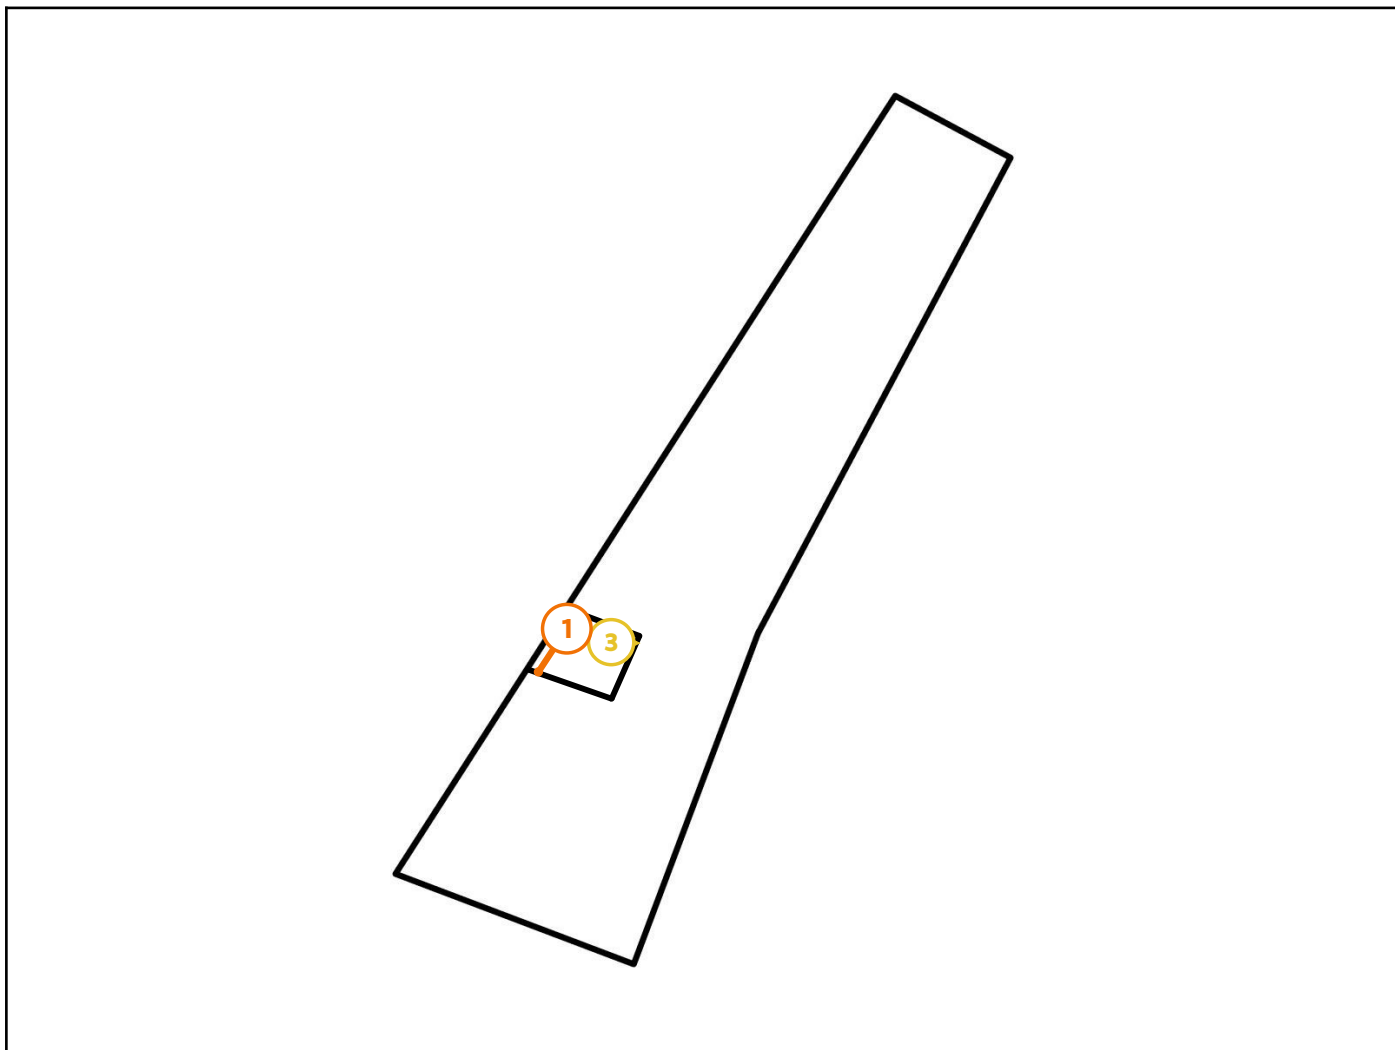
Plan 1.2: Kelder

Beschrijving	Type	Actie
1. leidingisolatie kelder Asbest	Asbestmateriaal	Verwijderen
3. Bakeliet schakelaar	Asbestmateriaal	Zorgvuldig beheren

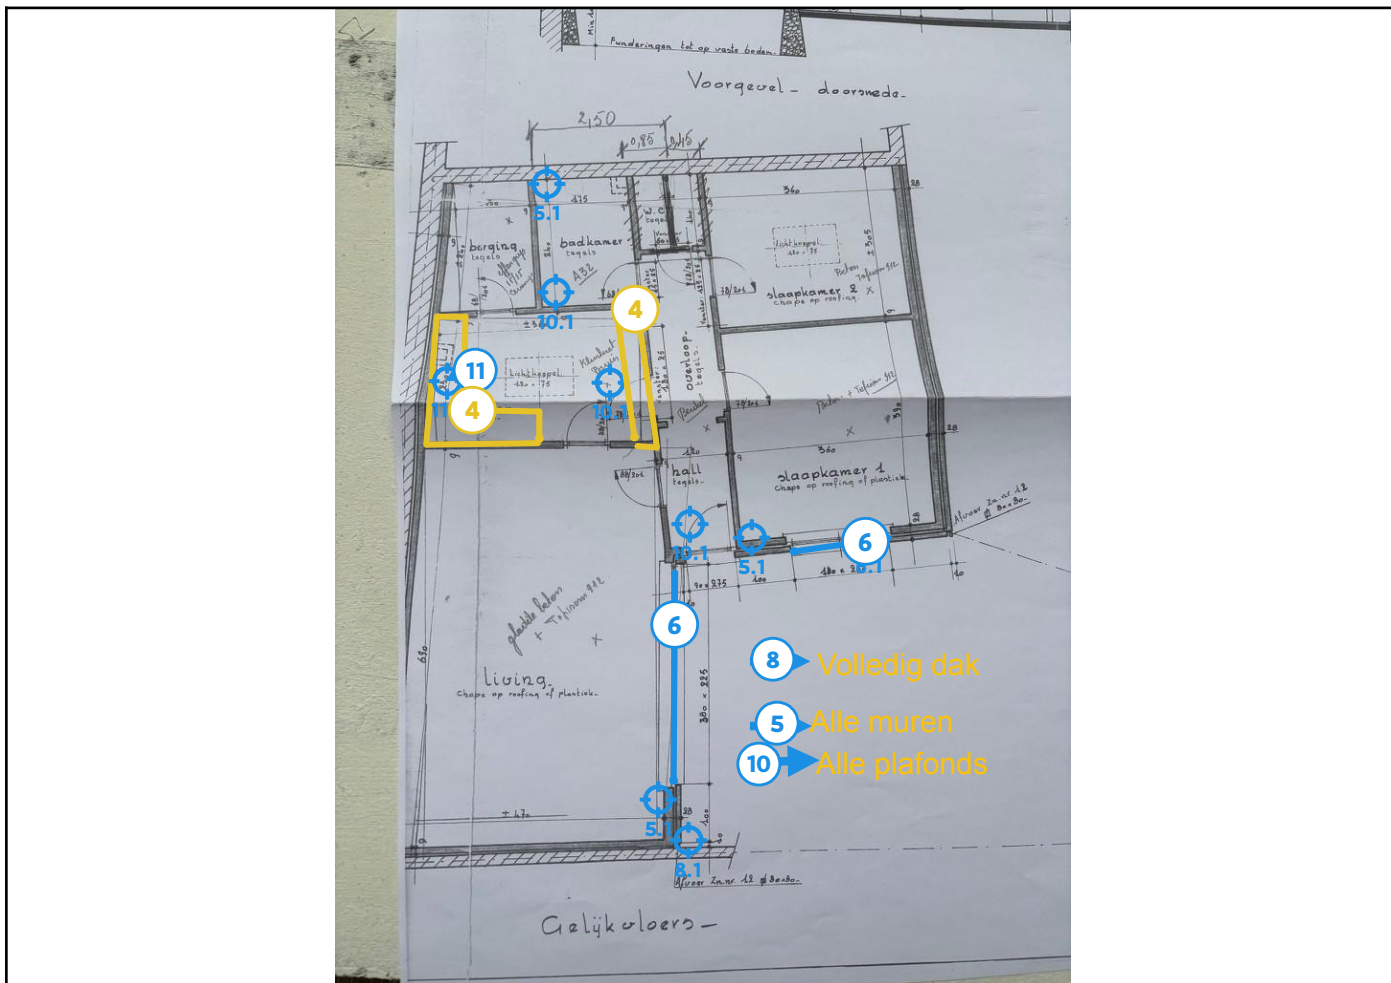
Plan 3.1: Woonst

Beschrijving	Type	Actie
4. Keuken asbestcement	Asbestmateriaal	Zorgvuldig beheren
5. Pleisterwerk muren woonst	Geen asbest	-
5.1 Code: 1	Mengmonster	-
6. Kitramen (tussen glas en profiel)	Geen asbest	-
6.1 Code: mastiek	Puntmonster	-
8. Roofing plat dak	Geen asbest	-
8.1 Code: roofing	Puntmonster	-
