Asbestinventarisatetest

Grote Straat 73, 3770 Riemst

Attestnummer : 20240724-000127.000

Uitgegeven op : 24.07.2024

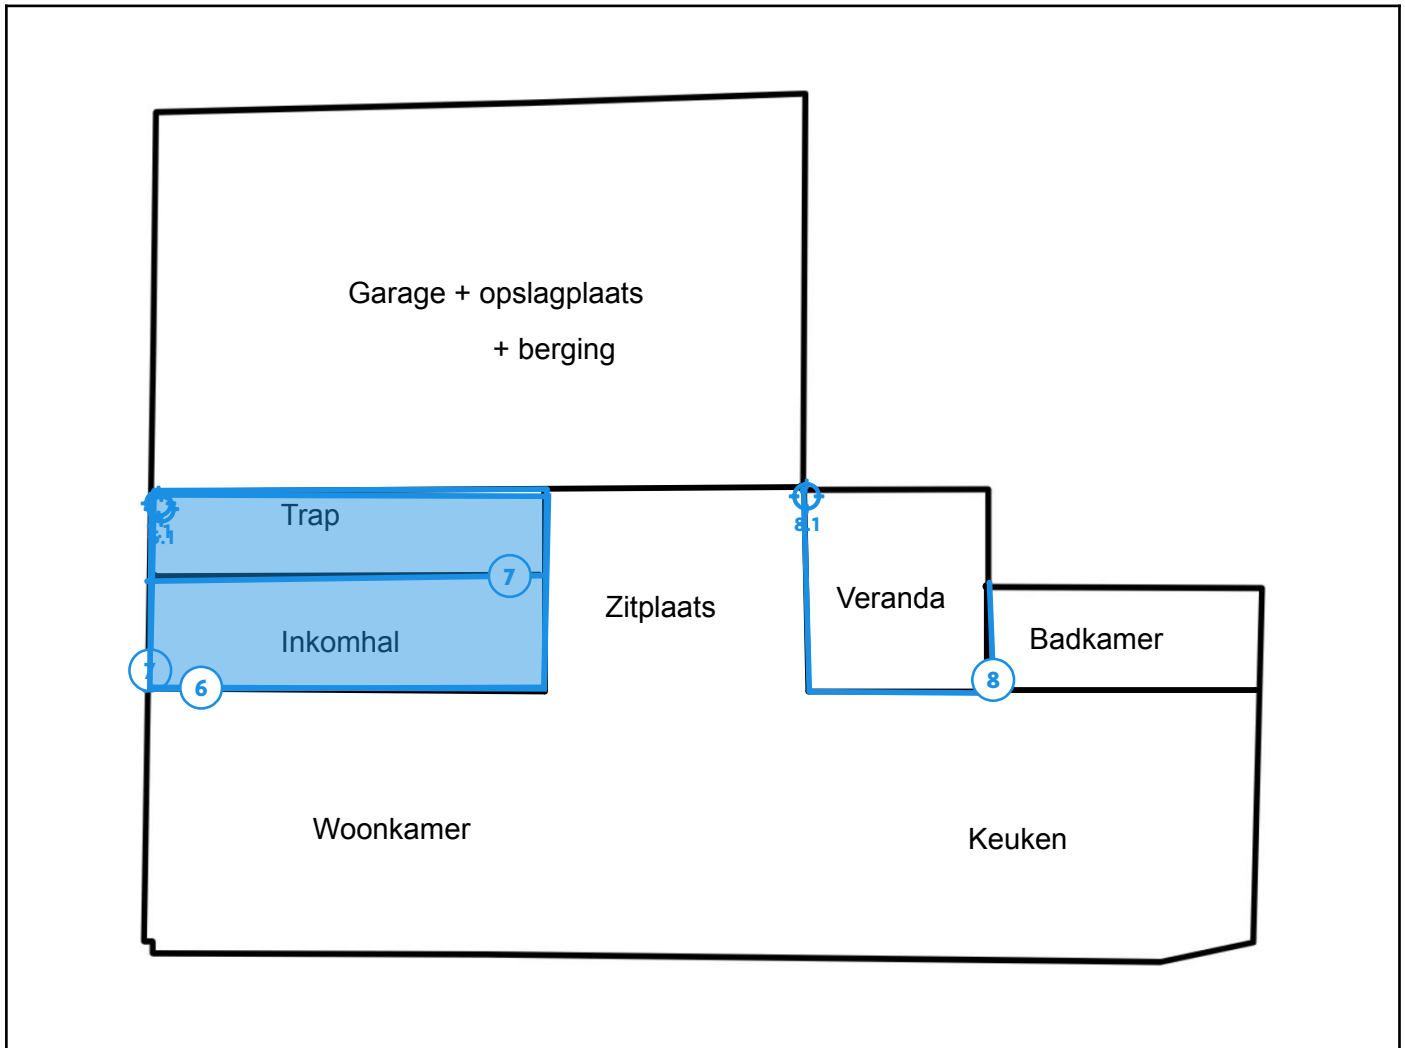
Plan 1.2: Gelijkvloers

Beschrijving	Type	Actie
6. Pleister plafonds	Geen asbest	-
6.1 Code: MM2	Mengmonster	-
7. Pleister wanden	Geen asbest	-
7.1 Code: MM1	Mengmonster	-
8. Crepi muren veranda	Geen asbest	-
8.1 Code: P1	Puntmonster	-

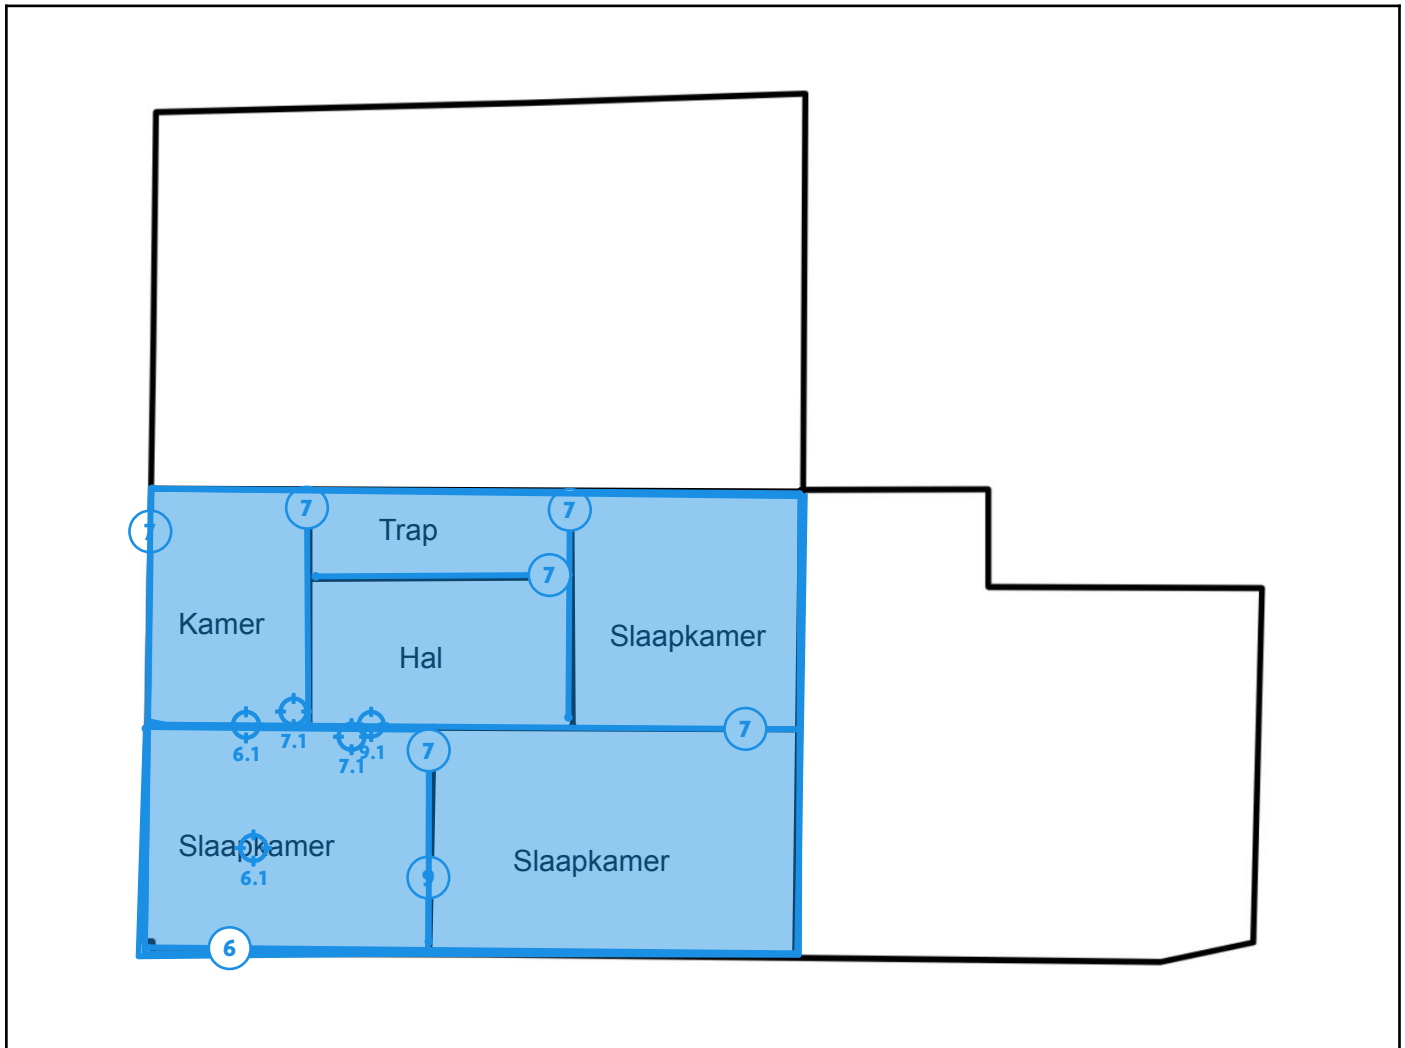
Plan 1.3: 1ste verdieping

Beschrijving	Type	Actie
6. Pleister plafonds	Geen asbest	-
6.1 Code: MM2	Mengmonster	-
7. Pleister wanden	Geen asbest	-
7.1 Code: MM1	Mengmonster	-
9. Vinylzeil slaapkamer	Geen asbest	-
9.1 Code: P2	Puntmonster	-

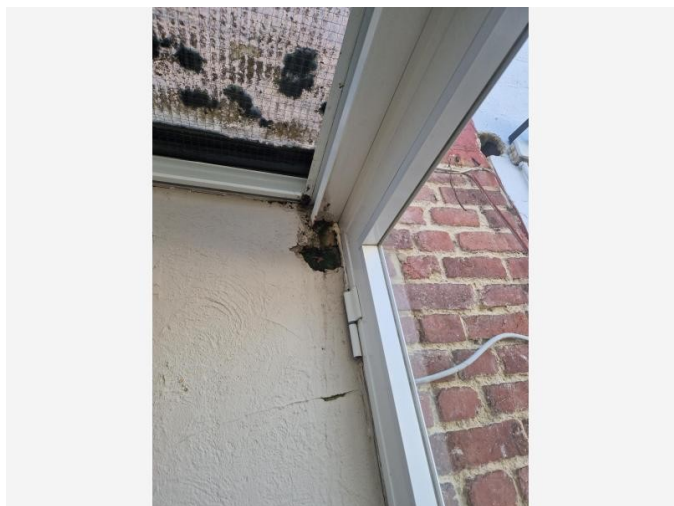
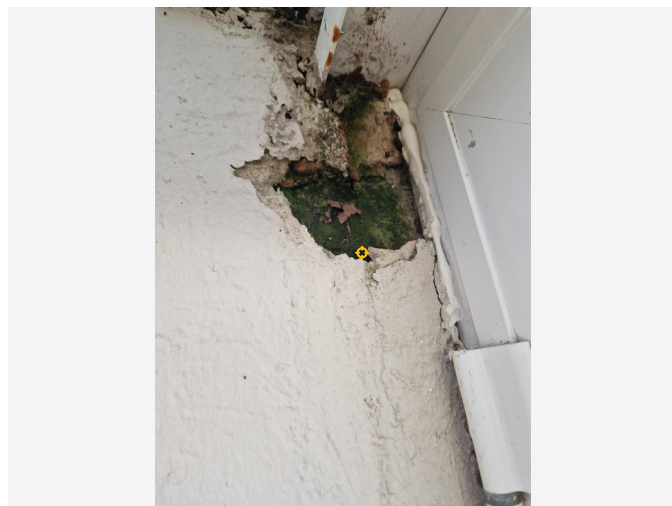
Fiche 8: Crepi muren veranda

Geen asbest

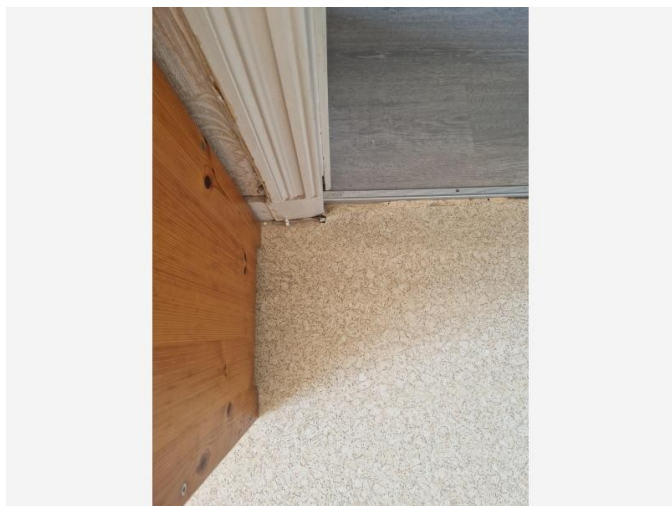
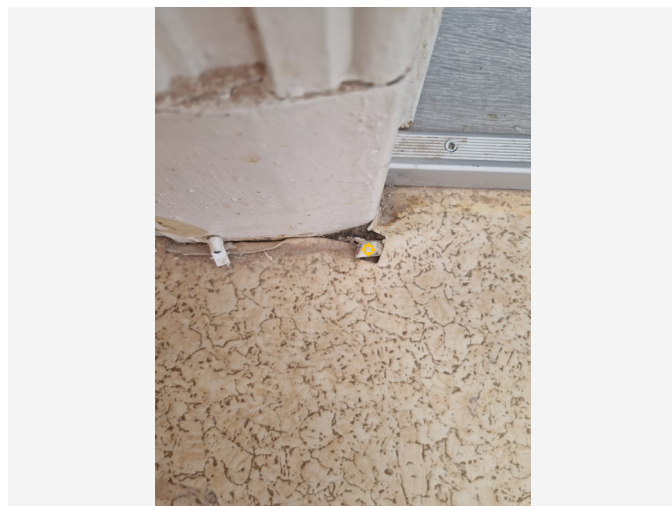
Fiche 9: Vinylzeil slaapkamer

Geen asbest
