Asbestinventarisatetest

Daalstraat 33, 3770 Riemst

Attestnummer : 20251123-000097.000

Uitgegeven op : 23.11.2025

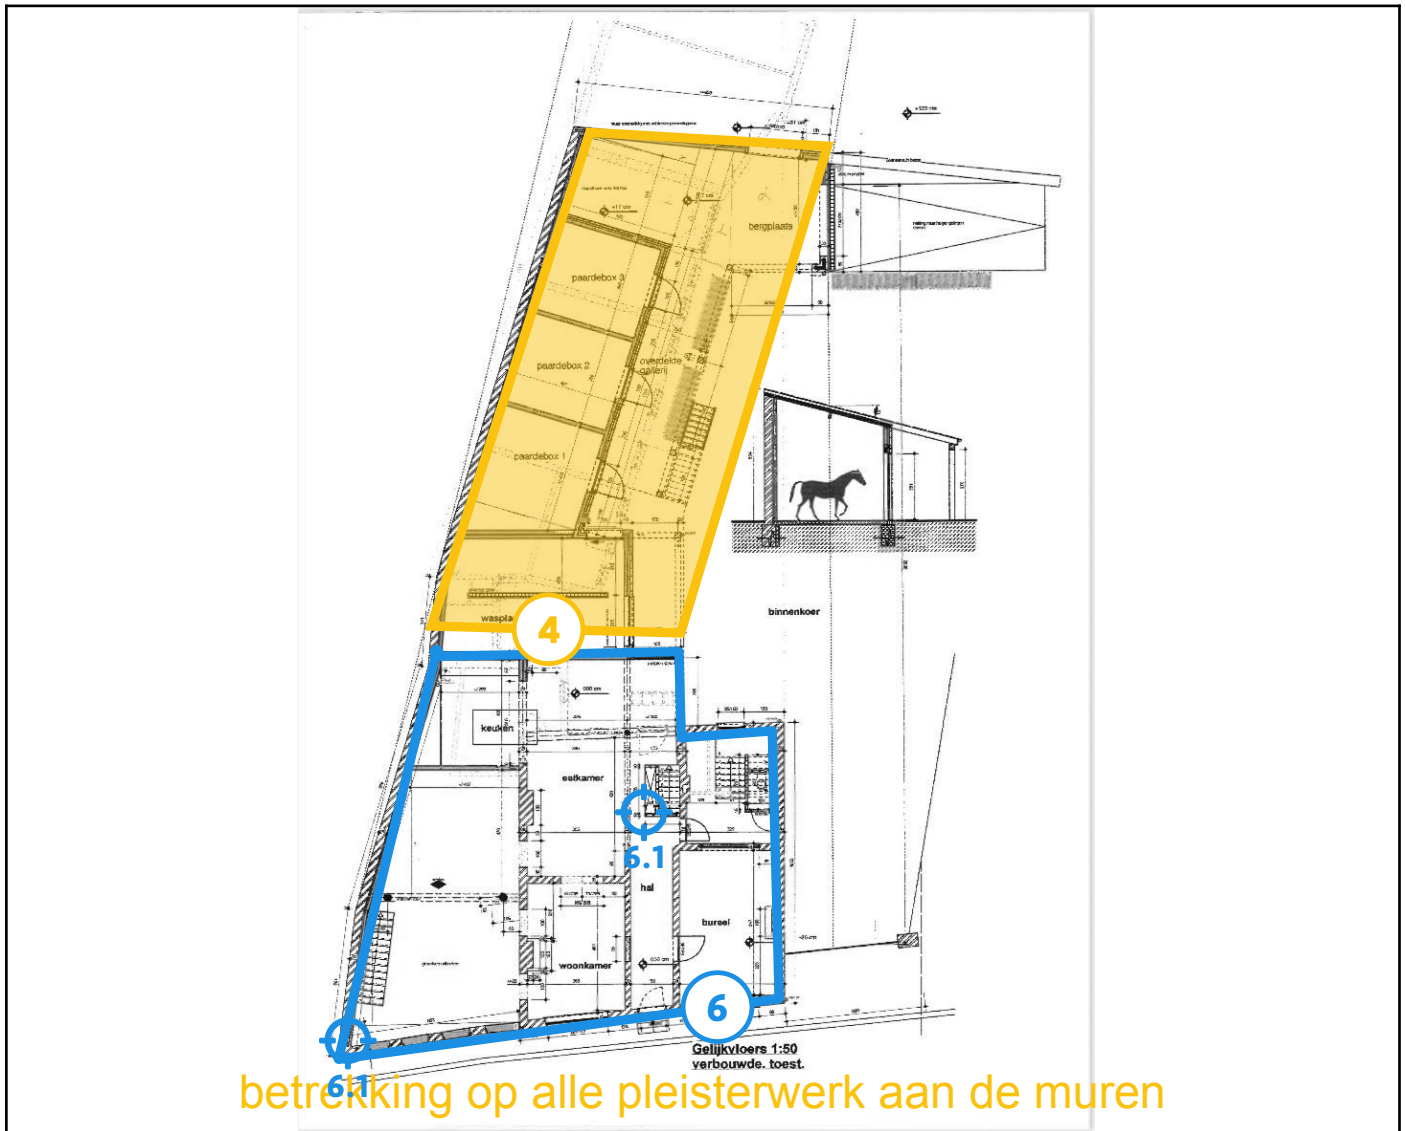
Plan 1.1: Gelijkvloers

Beschrijving	Type	Actie
4. nieuwe stallen >2001	Uitsluiting	-
6. pleisterwerk muren	Geen asbest	-
6.1 Code: 1	Mengmonster	-

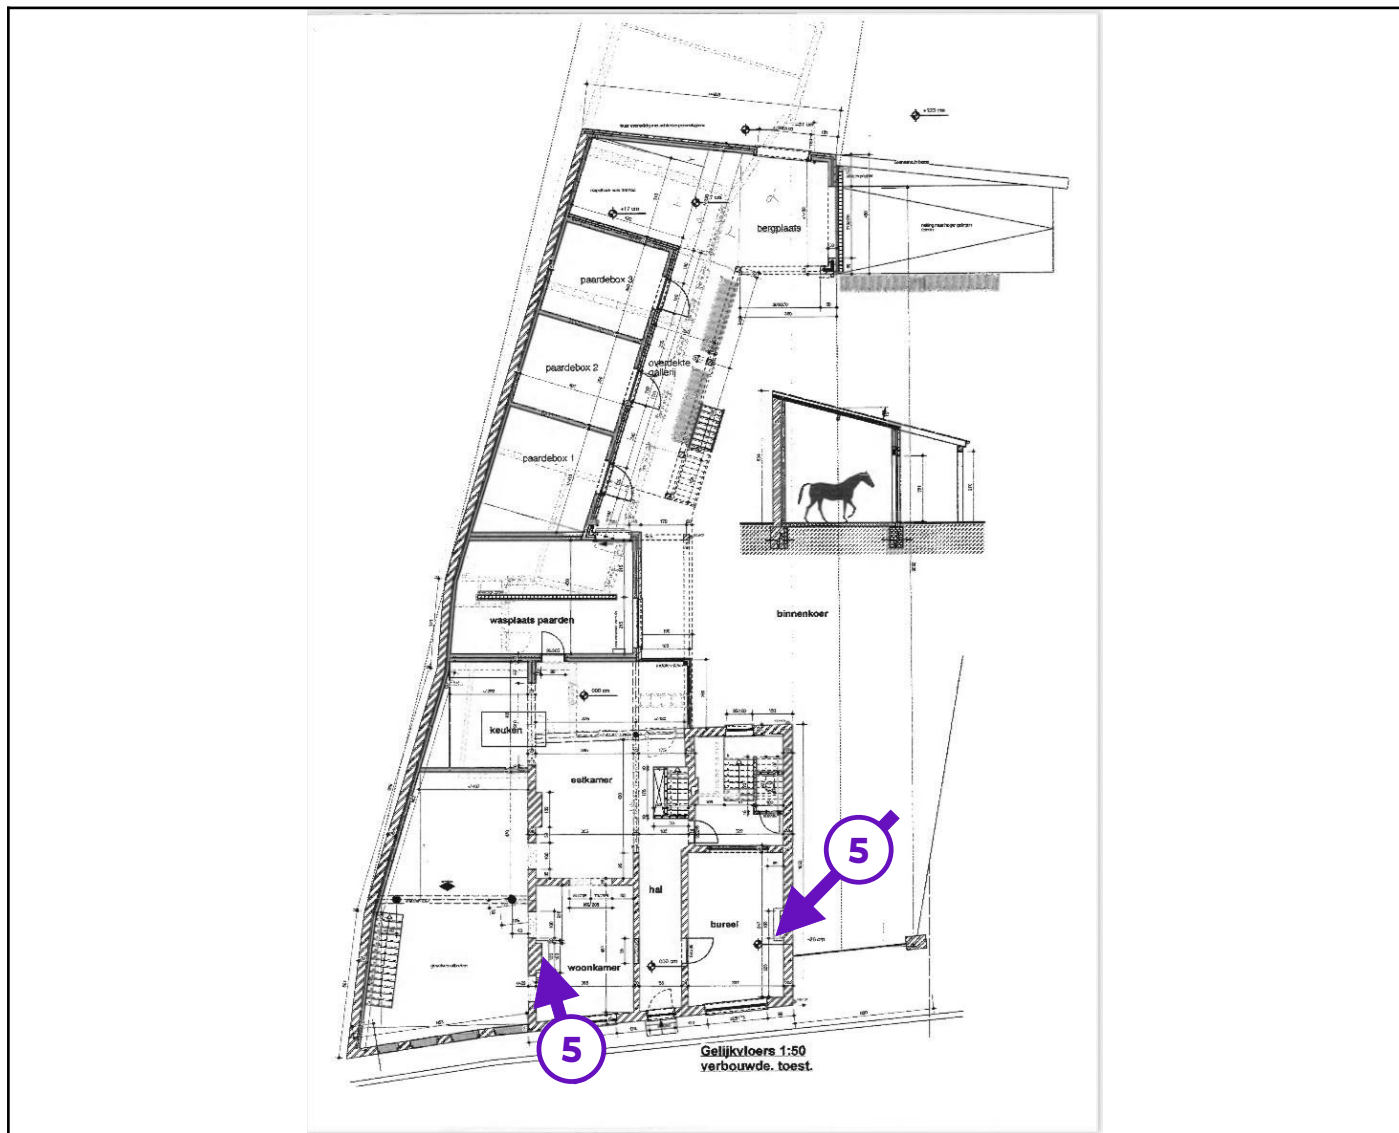
Plan 1.2: Gelijkvloers

Beschrijving	Type	Actie
5. dichtgemaakte schouwen	Advies	-

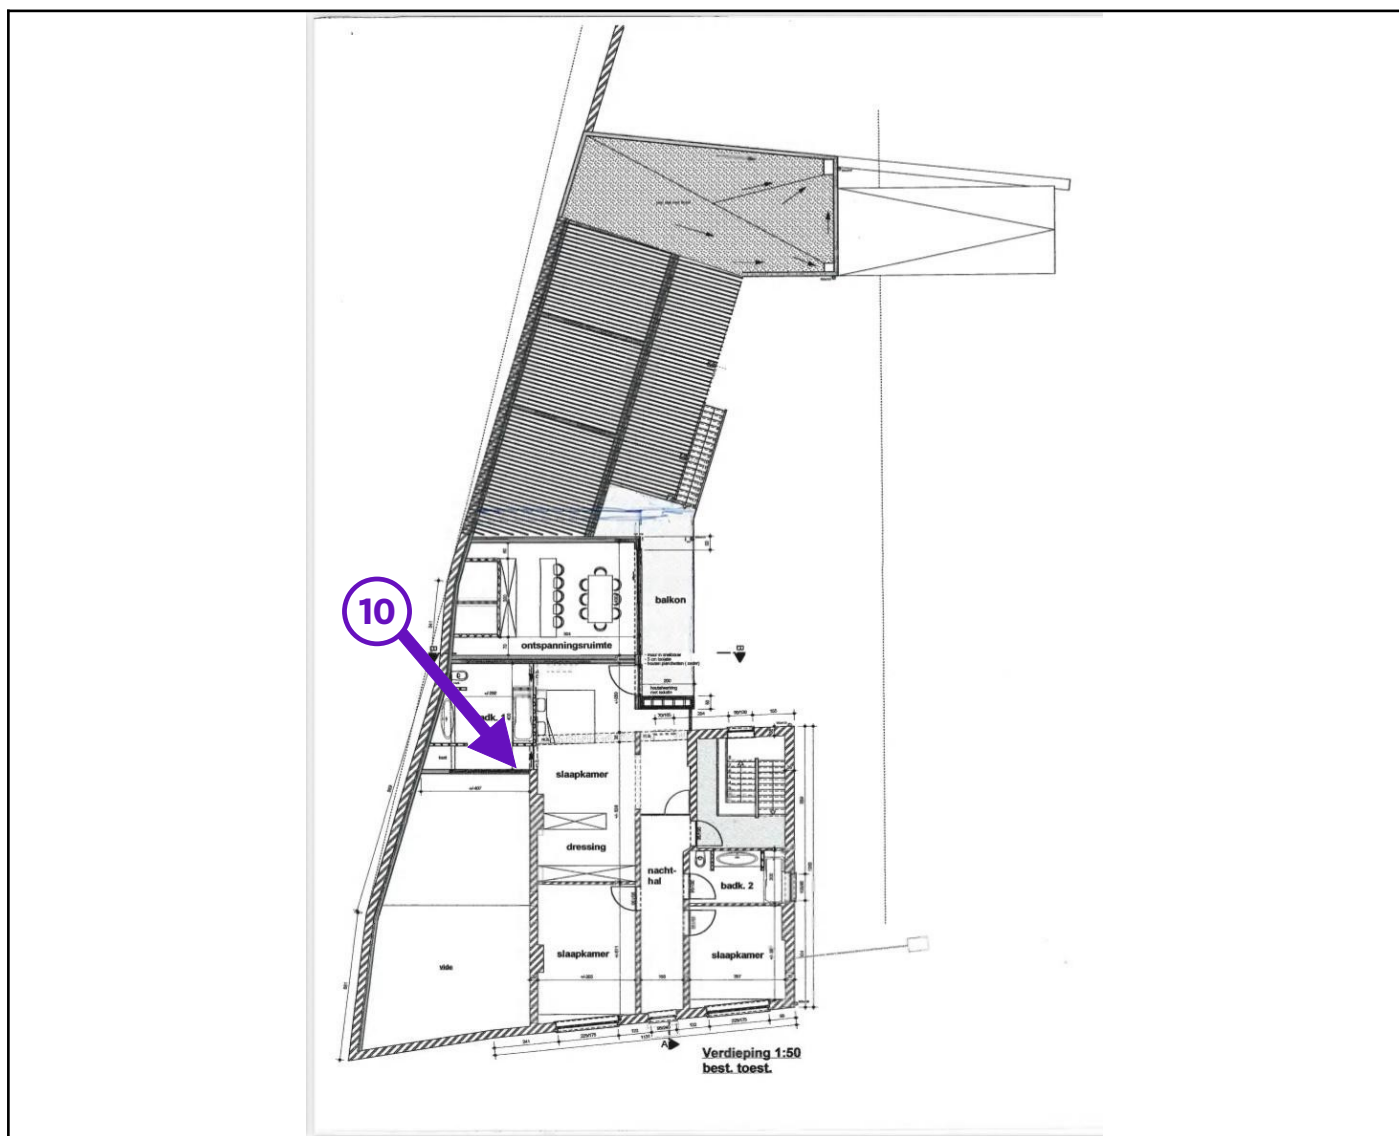
Plan 1.4: Verdieping 1

Beschrijving	Type	Actie
10. technische installatie	Overige ruimte of materiaal	-

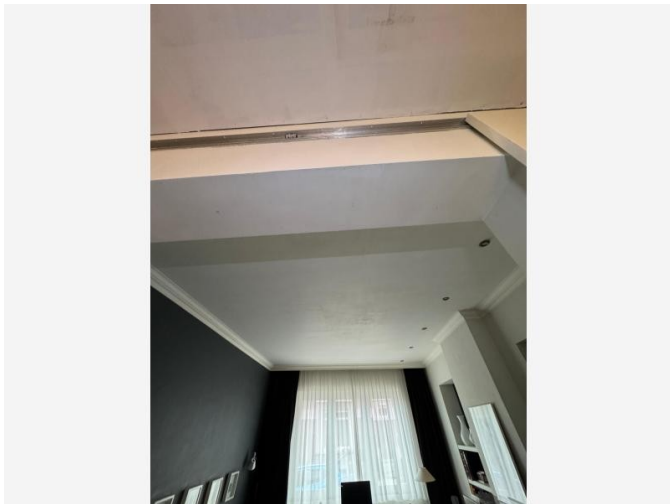
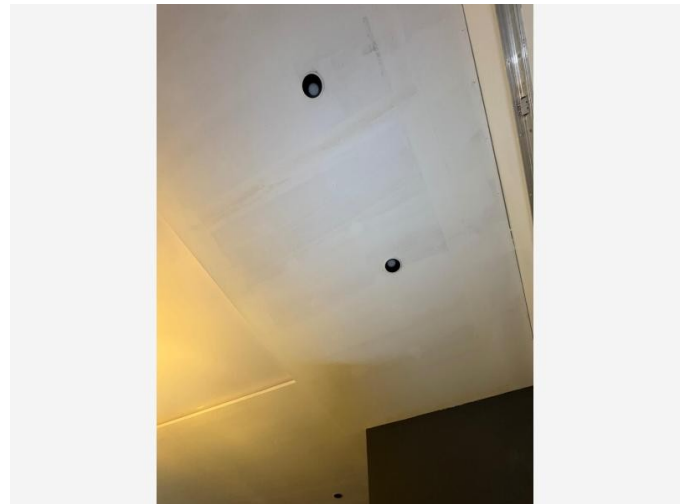
Beschrijving	Notitie	Terug te vinden op plannen
Fiche 12: geen pleisterwerk aan de plafond (gyproc)	-	-
Fiche 13: geen lift	-	-
Fiche 14: geen onderdak (hoofdak)	-	-
