Asbestinventarisatetest

Pannestraat 9, 3770 Riemst

Attestnummer : 20250928-000101.000

Uitgegeven op : 28.09.2025

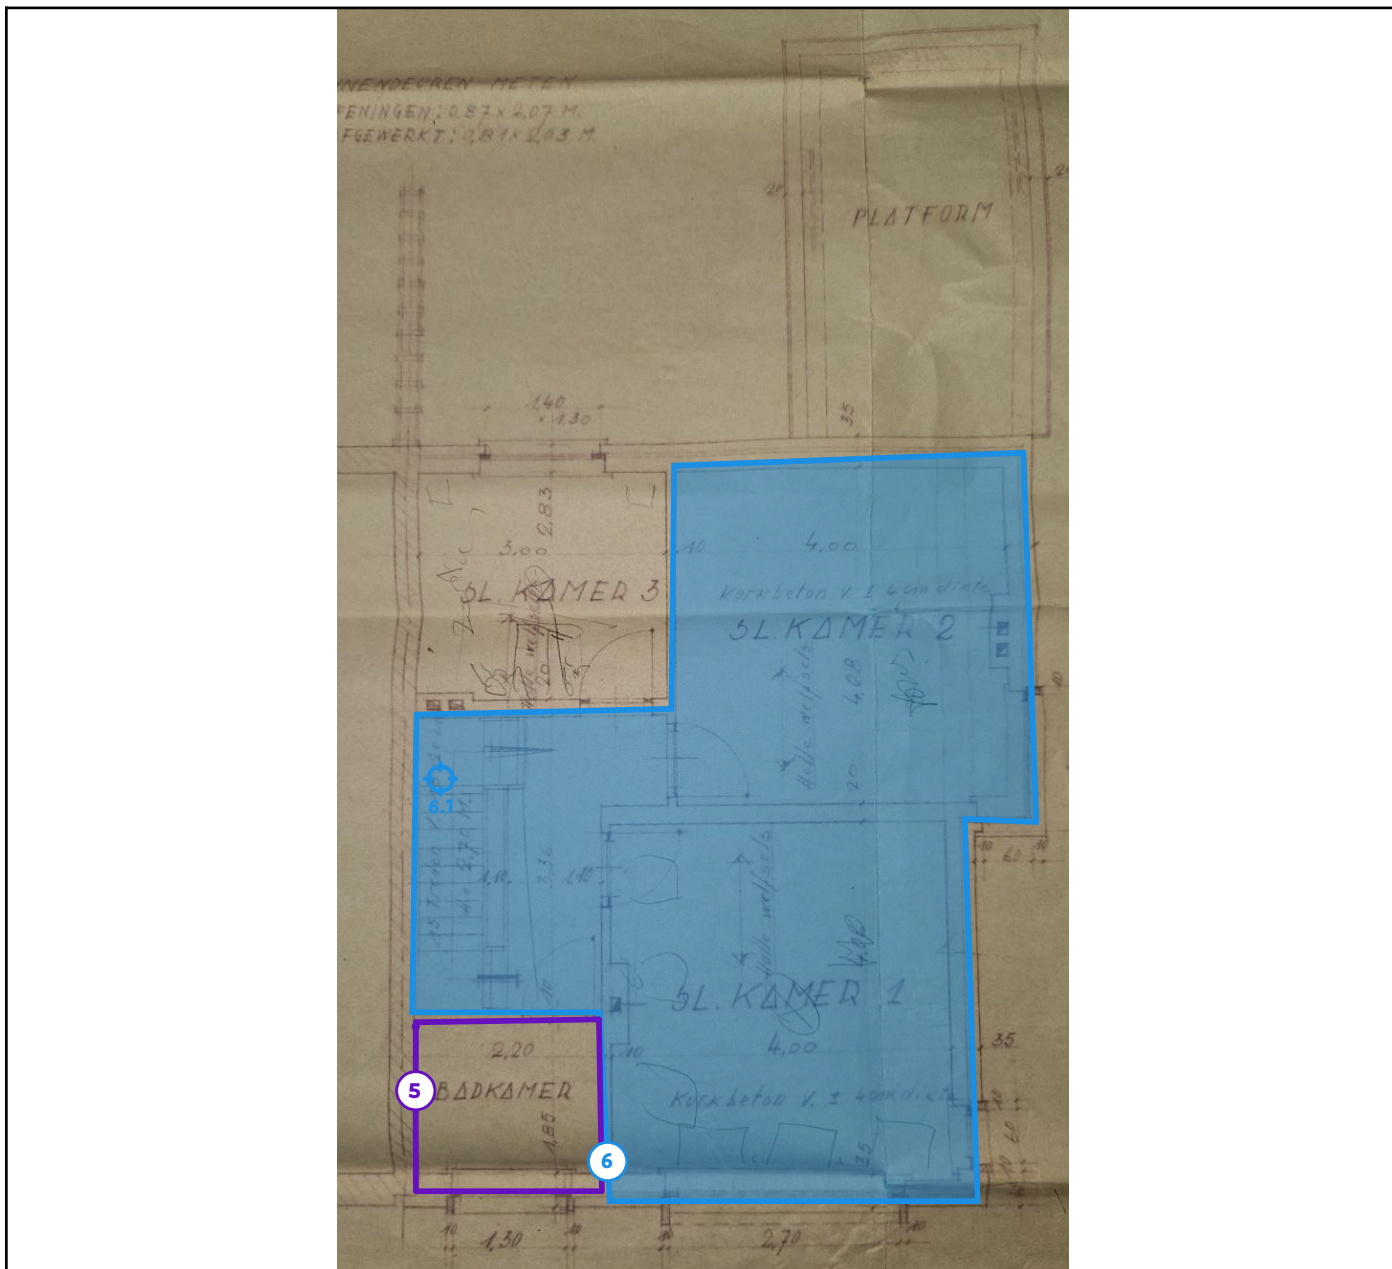
Plan 1.3: verdieping 1

Beschrijving	Type	Actie
5. faience tegels	Advies	-
6. vinylvloer (bovenste vloerzeil)	Geen asbest	-
6.1 Code: 6	Puntmonster	-

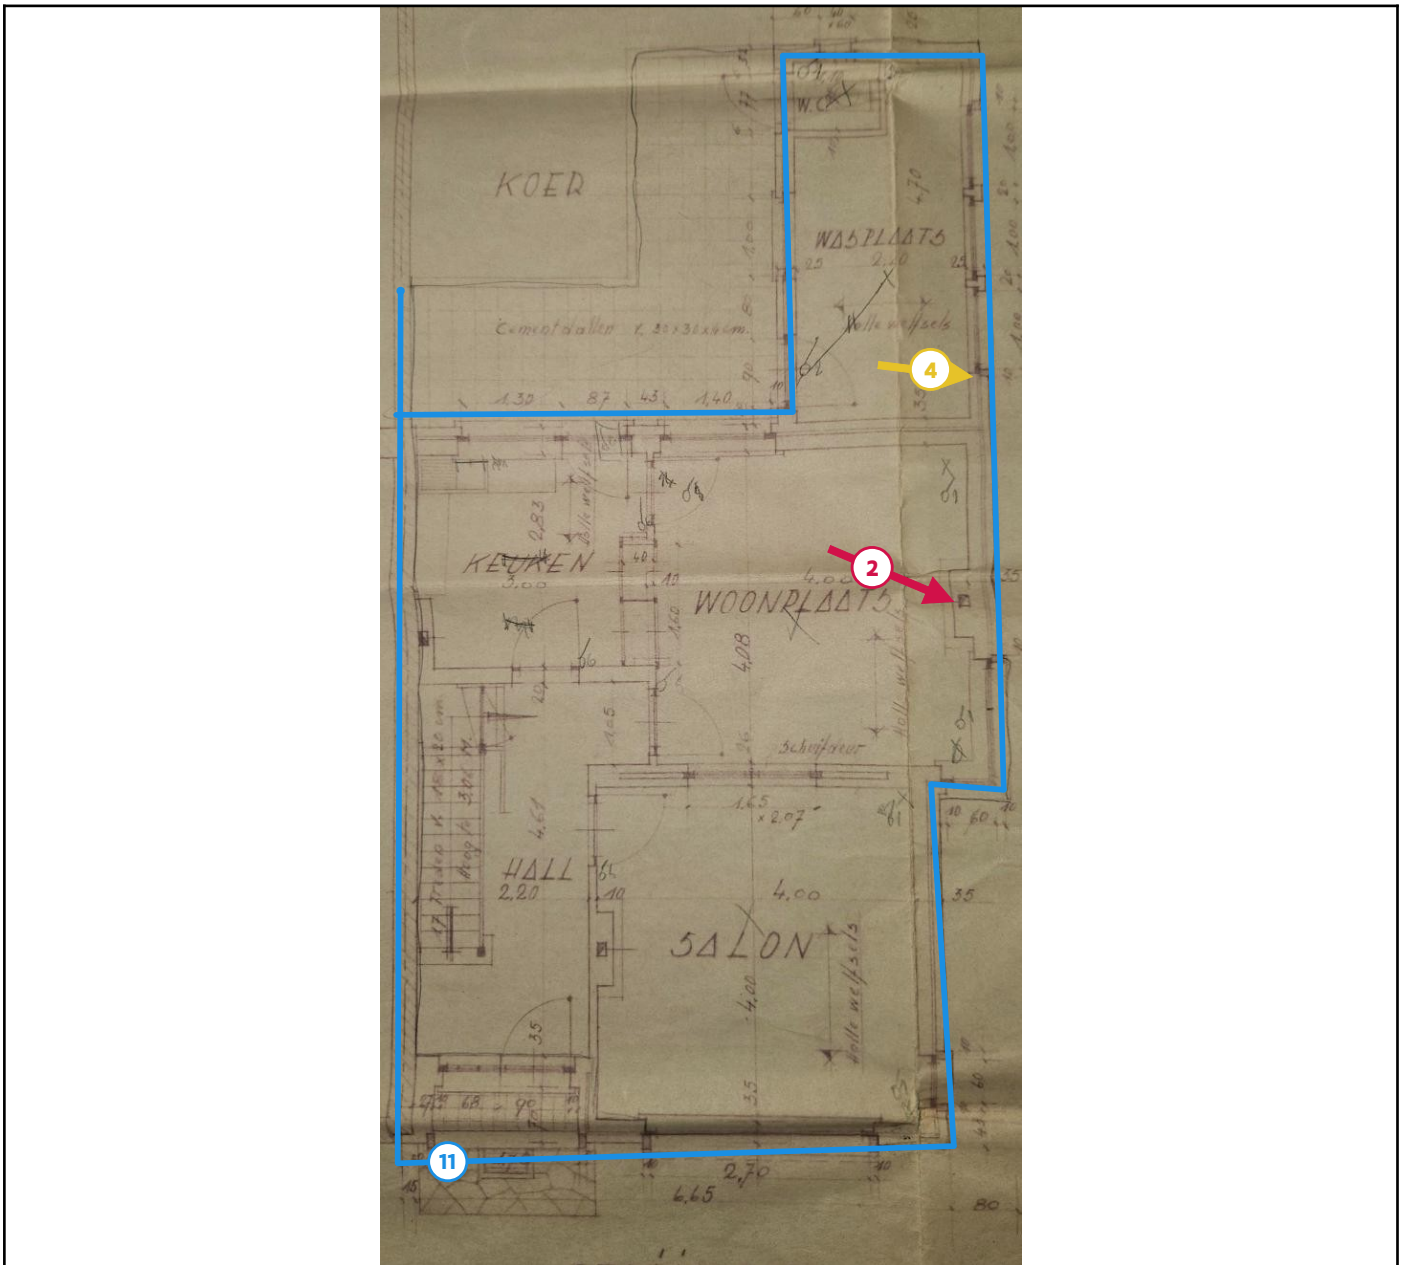
Plan 1.4: gelijkvloers

Beschrijving	Type	Actie
2. (asbest)koord kachel	Asbestmateriaal	Dringend verwijderen
4. Bakeliet elektrische toepassingen	Asbestmateriaal	Zorgvuldig beheren
11. Pleisterwerk muren	Geen asbest	-

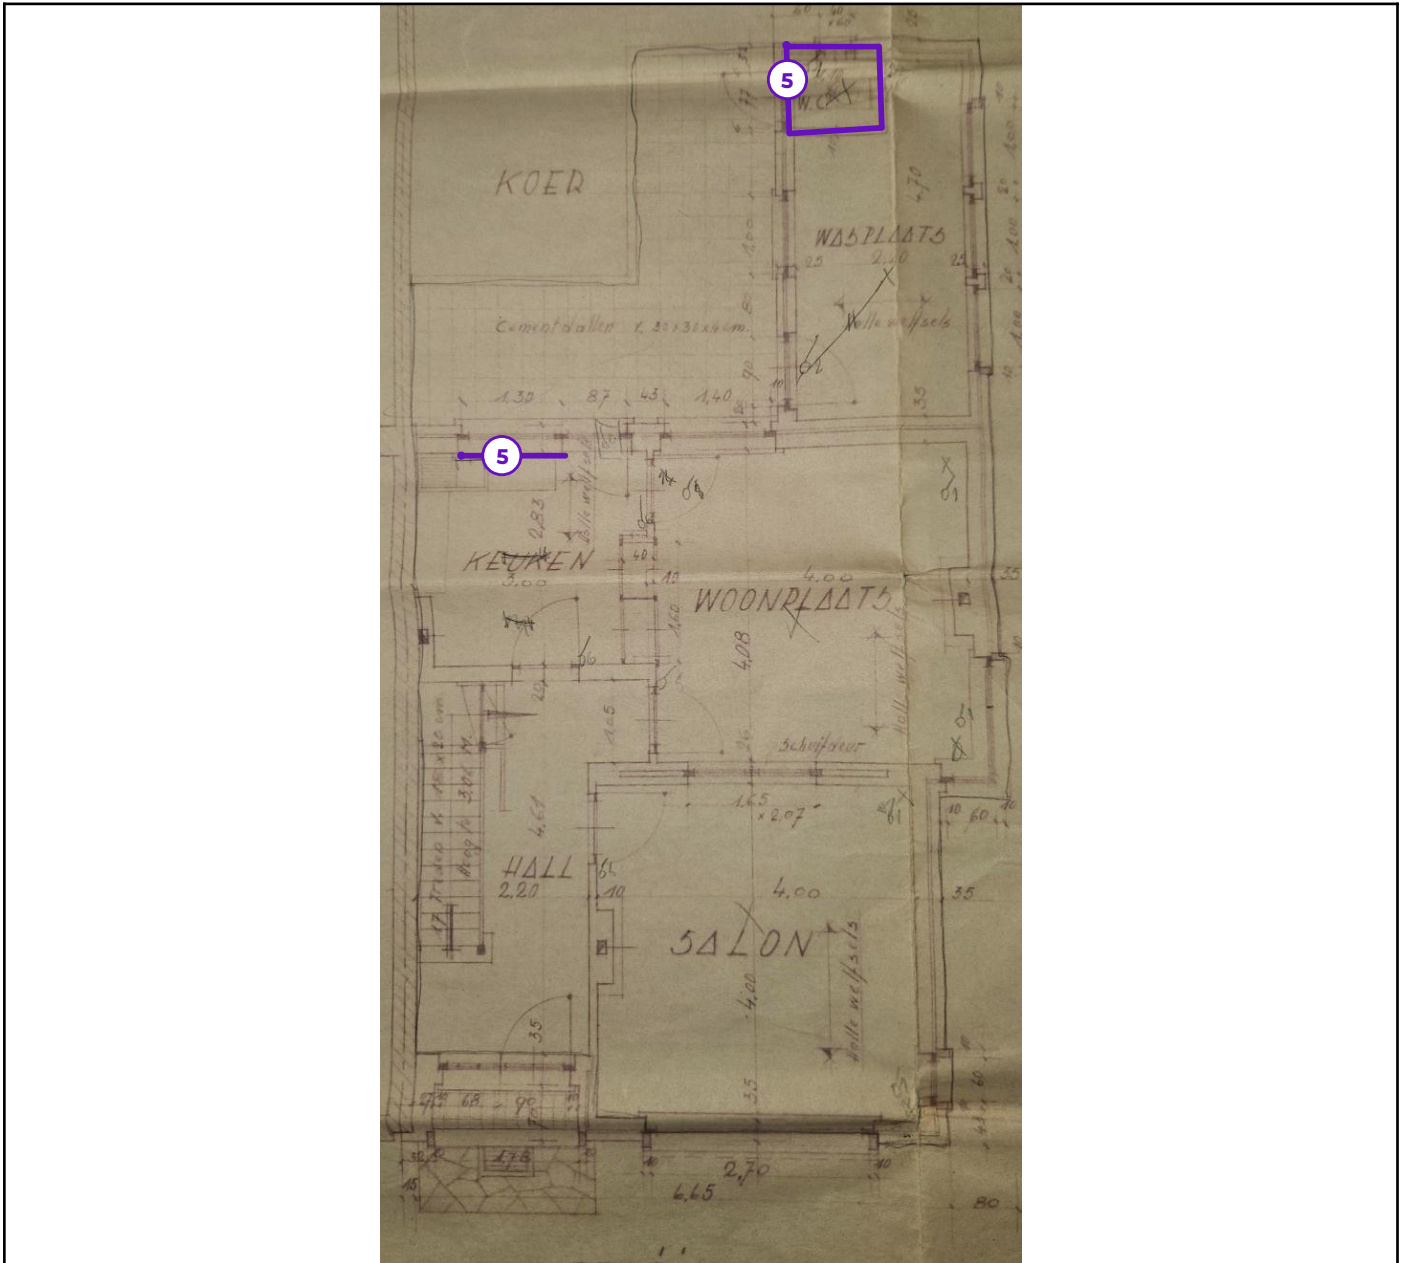
Plan 1.6: gelijkvloers

Beschrijving	Type	Actie
5. faience tegels	Advies	-

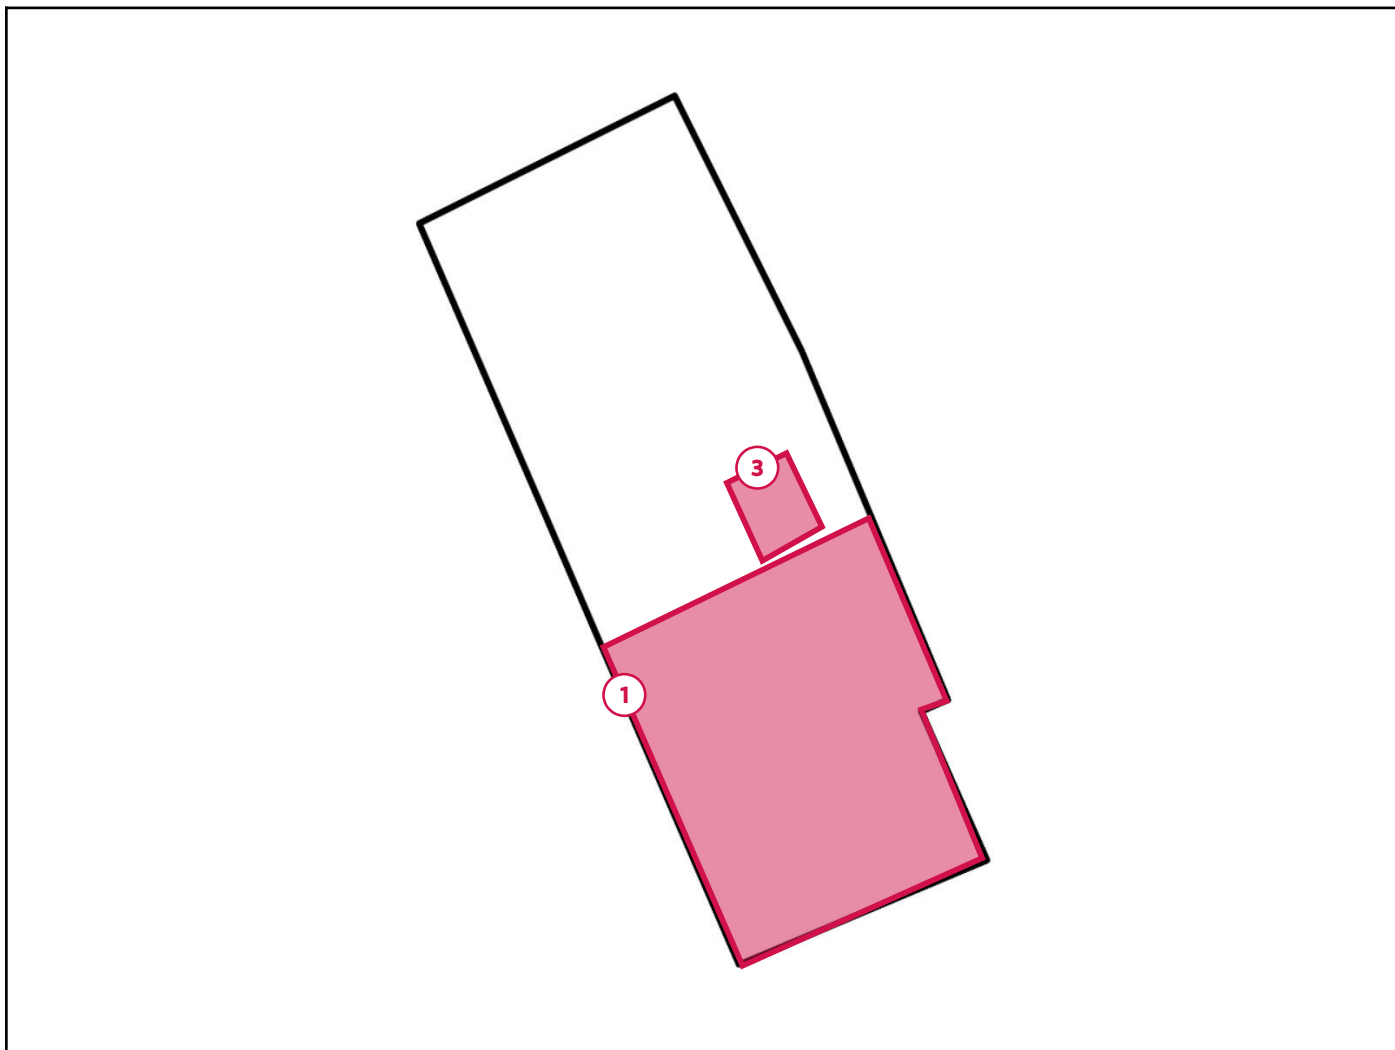
Plan 1.8: dak

Beschrijving	Type	Actie
1. Asbestleien	Asbestmateriaal	Dringend verwijderen
3. Golfplaten	Asbestmateriaal	Dringend verwijderen

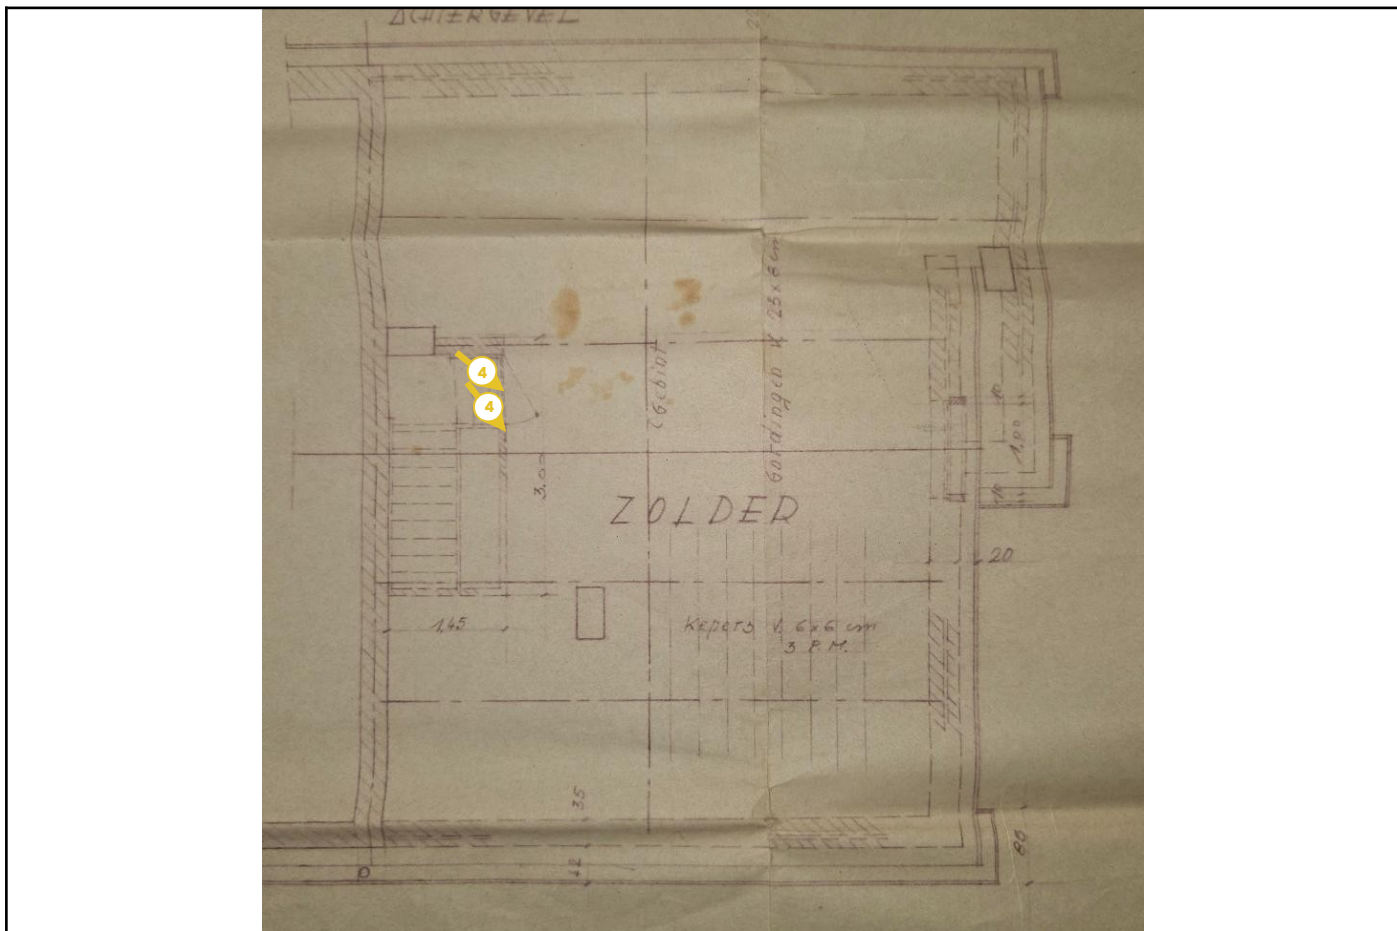
Plan 1.9: zolder

Beschrijving	Type	Actie
4. Bakeliet elektrische toepassingen	Asbestmateriaal	Zorgvuldig beheren
