# Asbestinventarisatetest

Sint-Michielsstraat 51, 3620 Lanaken

Attestnummer : 20250721-000053.000

Uitgegeven op : 21.07.2025

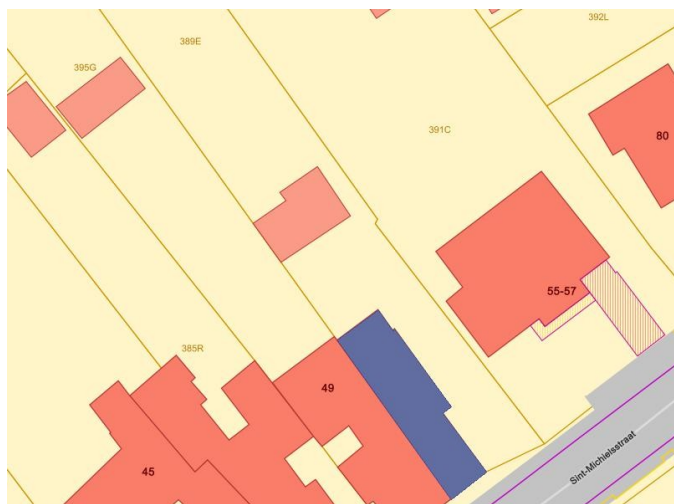
# Zone 1: Hoofdgebouw

**1 Asbestmateriaal**

**2 Geen asbest**

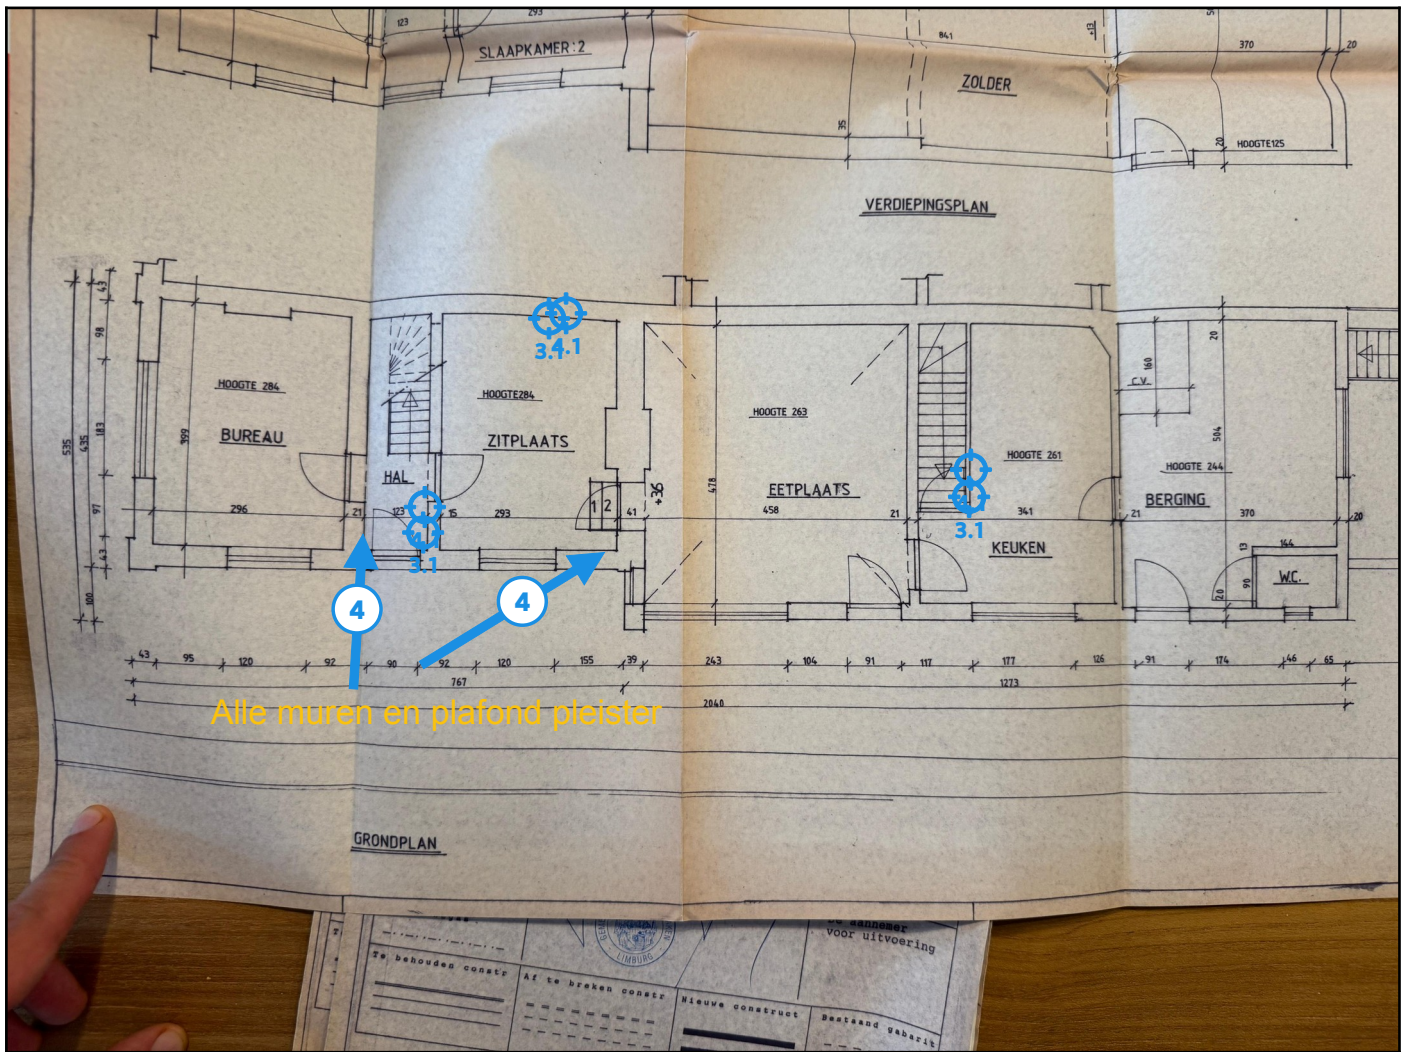
# Plan 1.1: verdiep 0

Beschrijving	Type	Actie
3. Pleisterwerk muren	Geen asbest	-
3.1 Code: 1	Mengmonster	-
4. Pleisterwerk plafonds	Geen asbest	-
4.1 Code: 2	Mengmonster	-

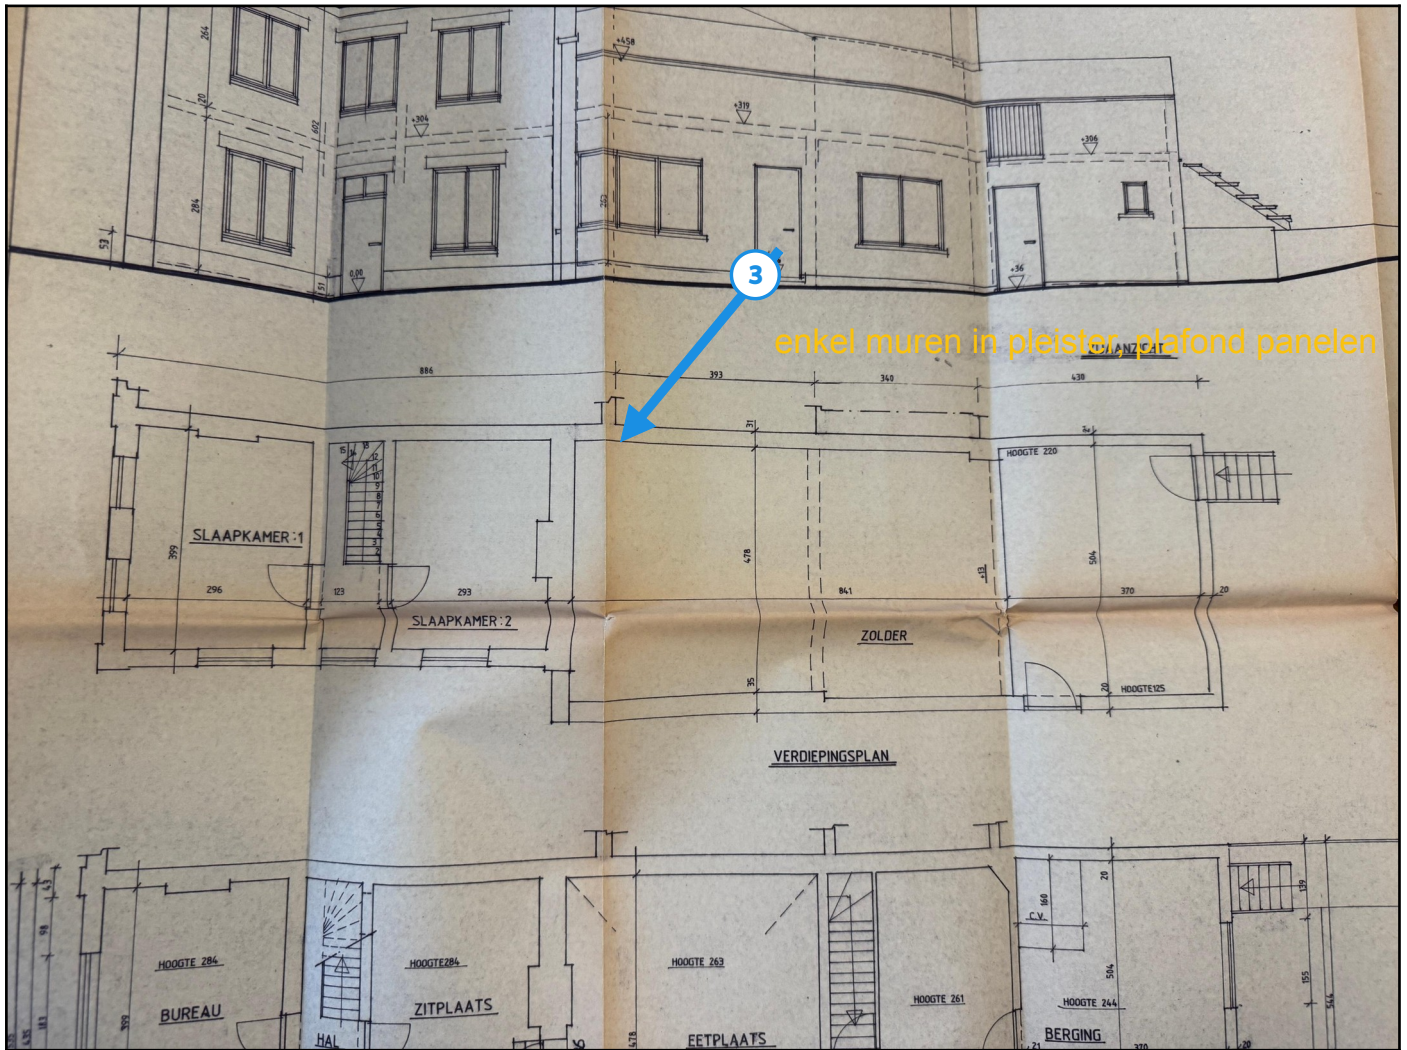
## Plan 1.2: verdiep 1

Beschrijving	Type	Actie
3. Pleisterwerk muren	Geen asbest	-

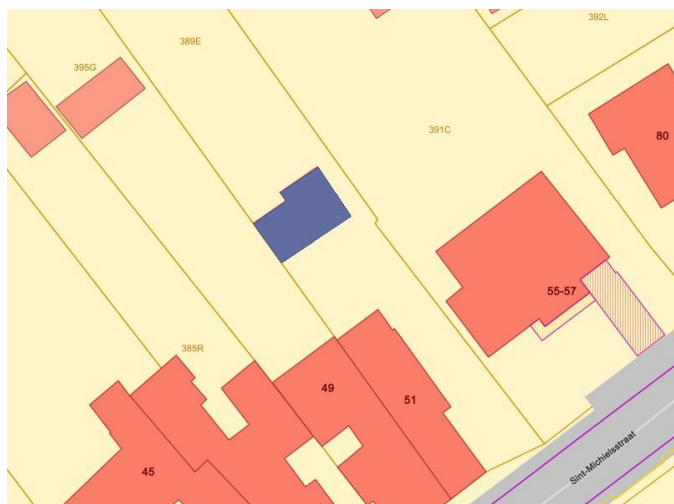
## Zone 2: Bijgebouw

**1 Asbestmateriaal**

Beschrijving	Type	Actie
2. Golfplaten	Asbestmateriaal	<a href="#">Verwijderen</a>

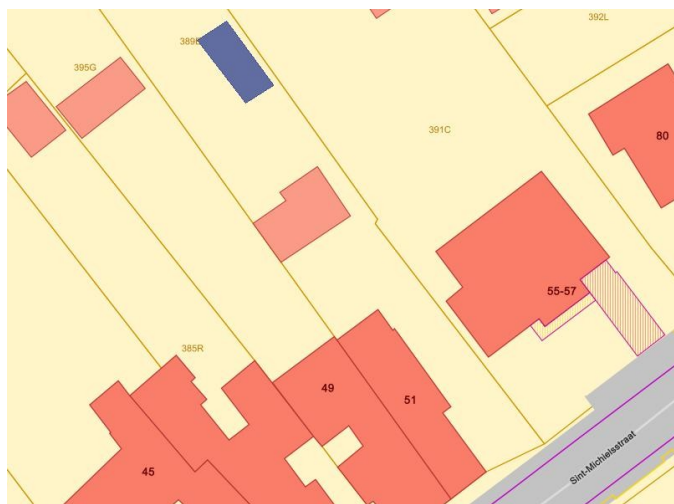
## Zone 3: Constructie

- 0 Asbestmaterialen
- 0 Beperkingen
- 0 Uitsluitingen
- 0 Roerende goederen
- 0 Puin, steenslag, (water)bodem
- 0 Adviezen
- 1 Geen asbest**

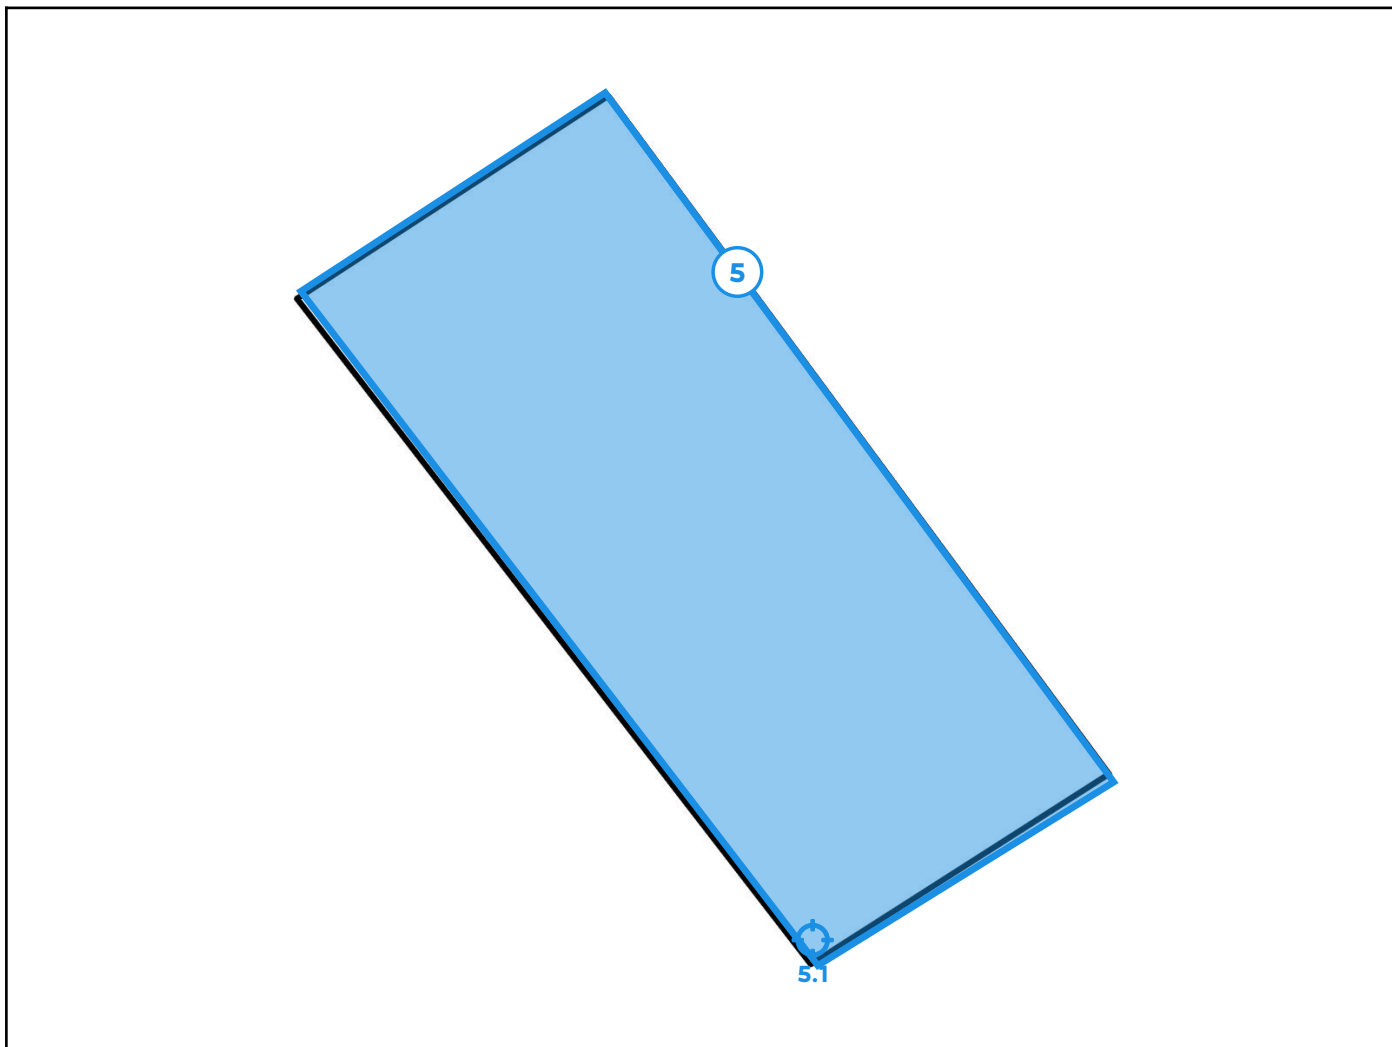
## Plan 3.1: Constructie plan

Beschrijving	Type	Actie
5. Roofing plat dak	Geen asbest	-
5.1 Code: 3	Puntmonster	-
