Asbestinventarisatetest

de Meanstraat 7, 3770 Riemst

Attestnummer : 20250605-000114.000

Niet-asbestveilig

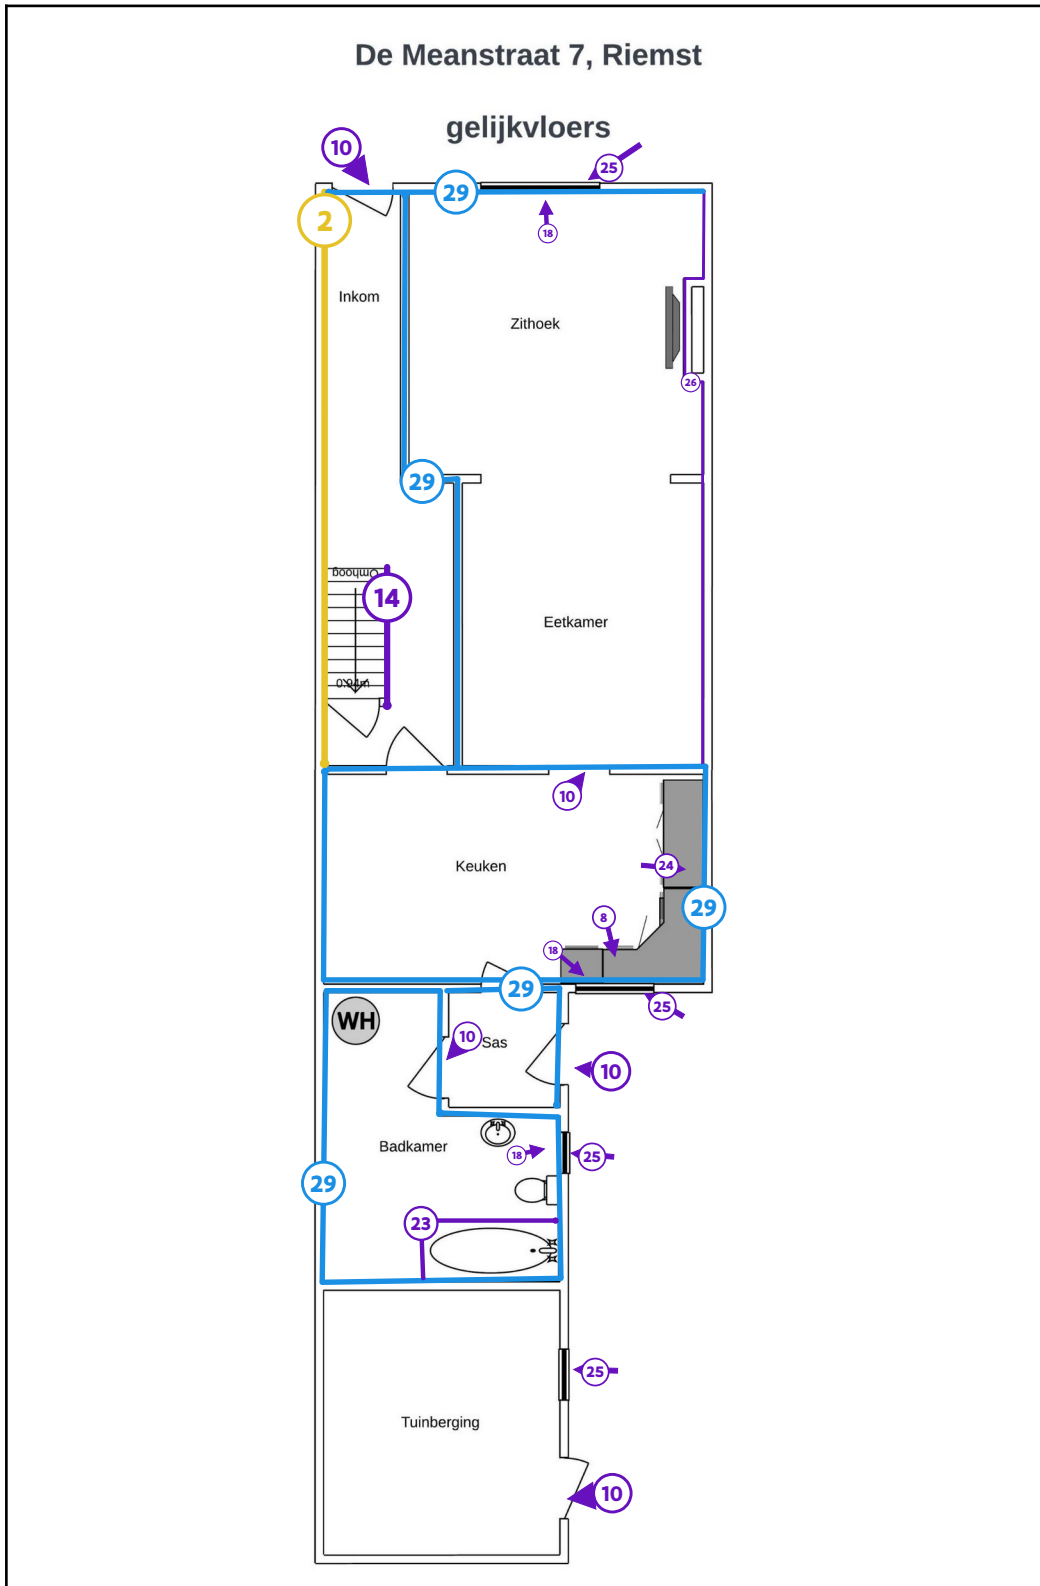
Plan 1.5: Gelijkvloers (wand)

2. Plaat achter behang	Asbestmateriaal	Zorgvuldig beheren
8. Keuken	Advies	-
10. Entre-ports in natuursteen	Advies	-
14. Trap en trapafwerking	Advies	-
18. venstertabletten natuursteen	Advies	-
23. Badafkasting	Advies	-
24. afvoer dampkap	Advies	-
25. raamkit Glas/raamkader	Advies	-
26. Wanden in gyproc	Advies	-
29. Wandpleister gelijkvloers	Geen asbest	-

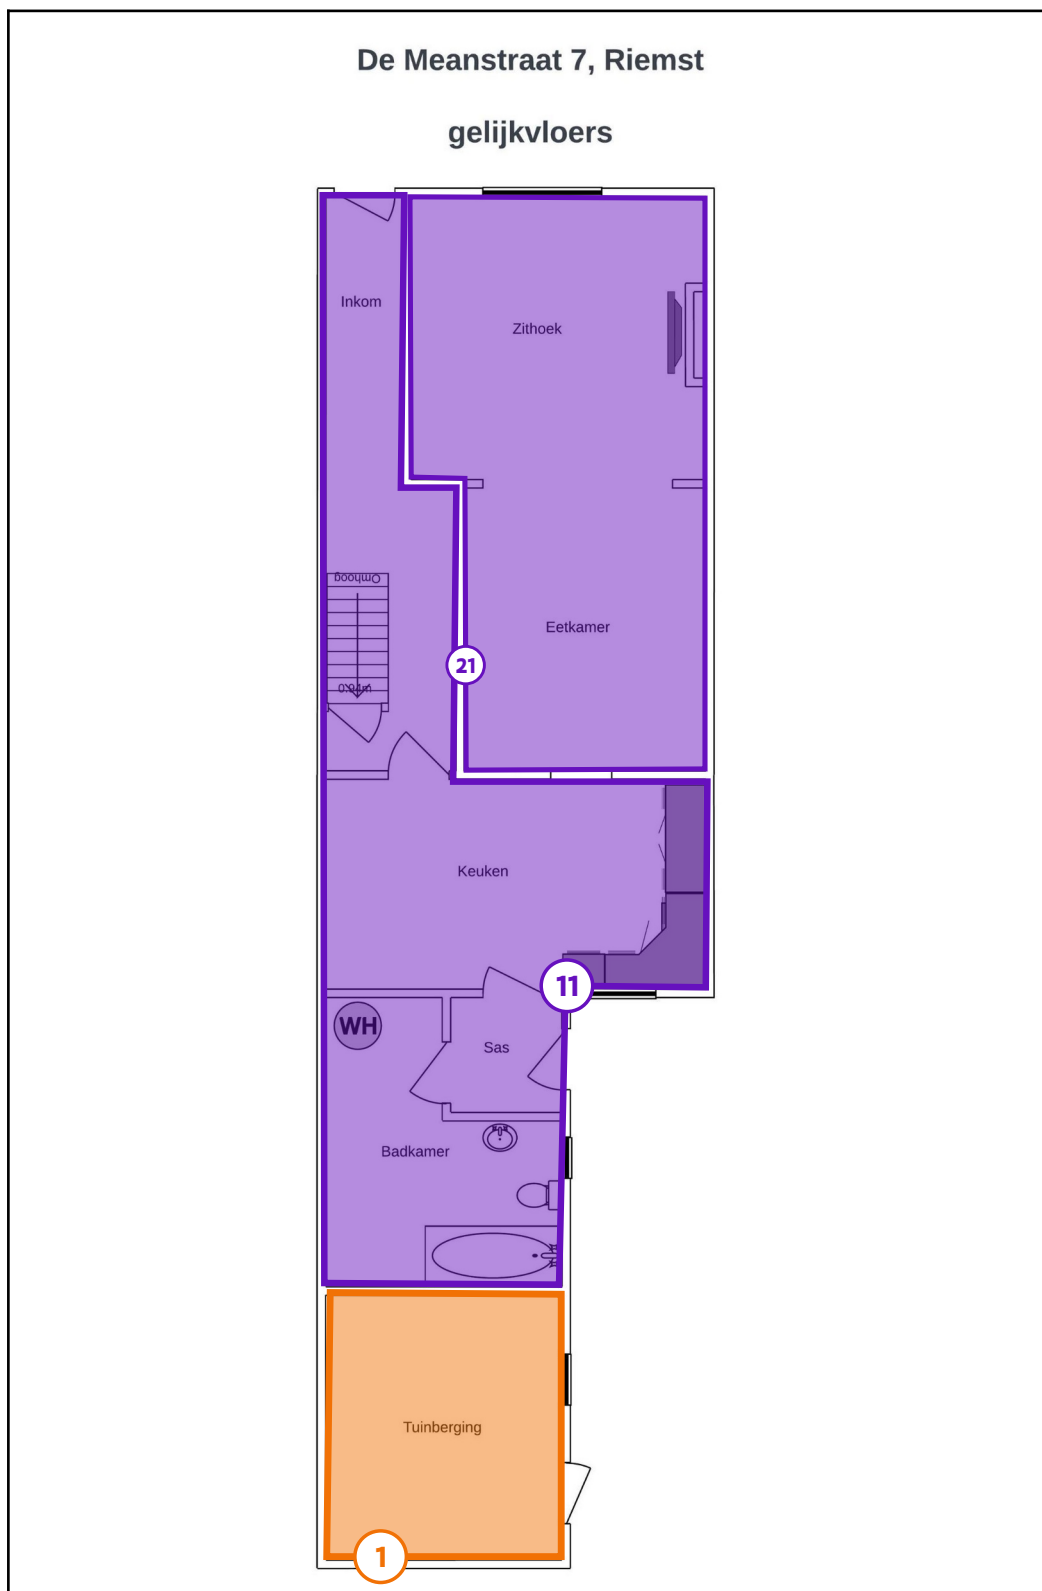
Plan 1.6: Gelijkvloers (plafond)

1. menuisiersite onderdak	Asbestmateriaal	Maatregelen nemen
11. Plafond houten/kunstof planchetten	Advies	-
21. gyproc plafond	Advies	-

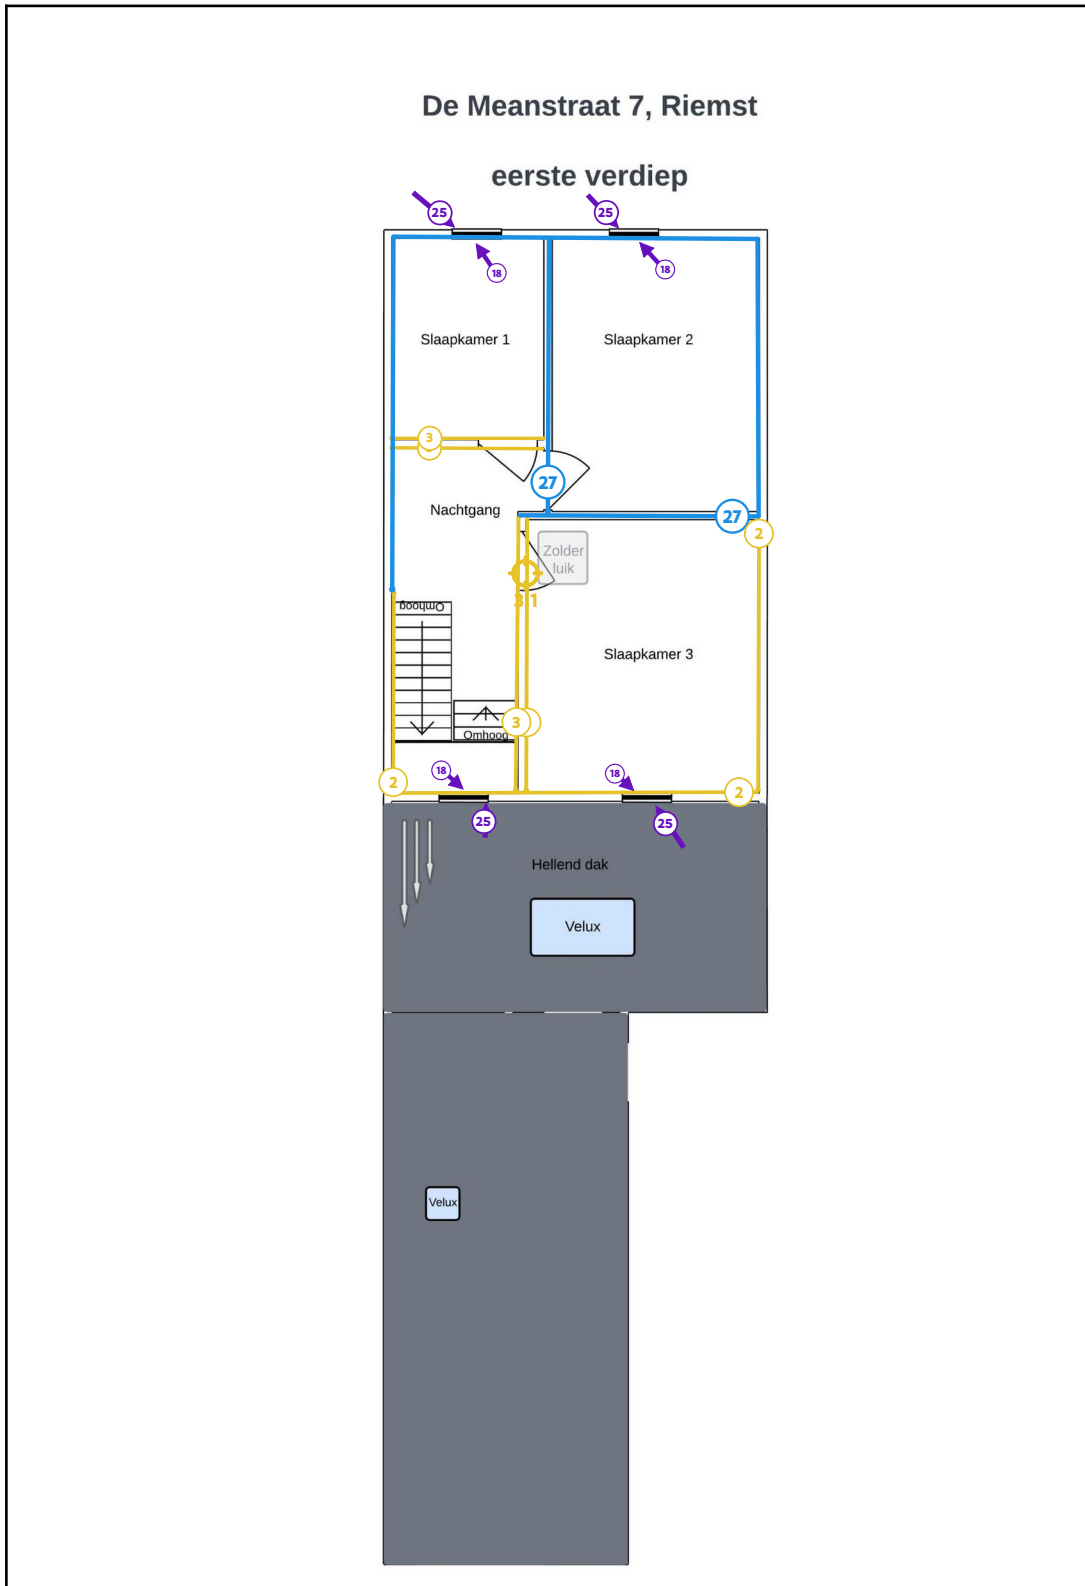
Plan 1.8: Eerste Verdiep (wand)

2. Plaat achter behang	Asbestmateriaal	Zorgvuldig beheren
3. Plaat scheidingswand	Asbestmateriaal	Zorgvuldig beheren
3.1 Code: MM02	Puntmonster	-
18. venstertabletten natuursteen	Advies	-
25. raamkit Glas/raamkader	Advies	-
27. Wandpleister eerste verdiep	Geen asbest	-

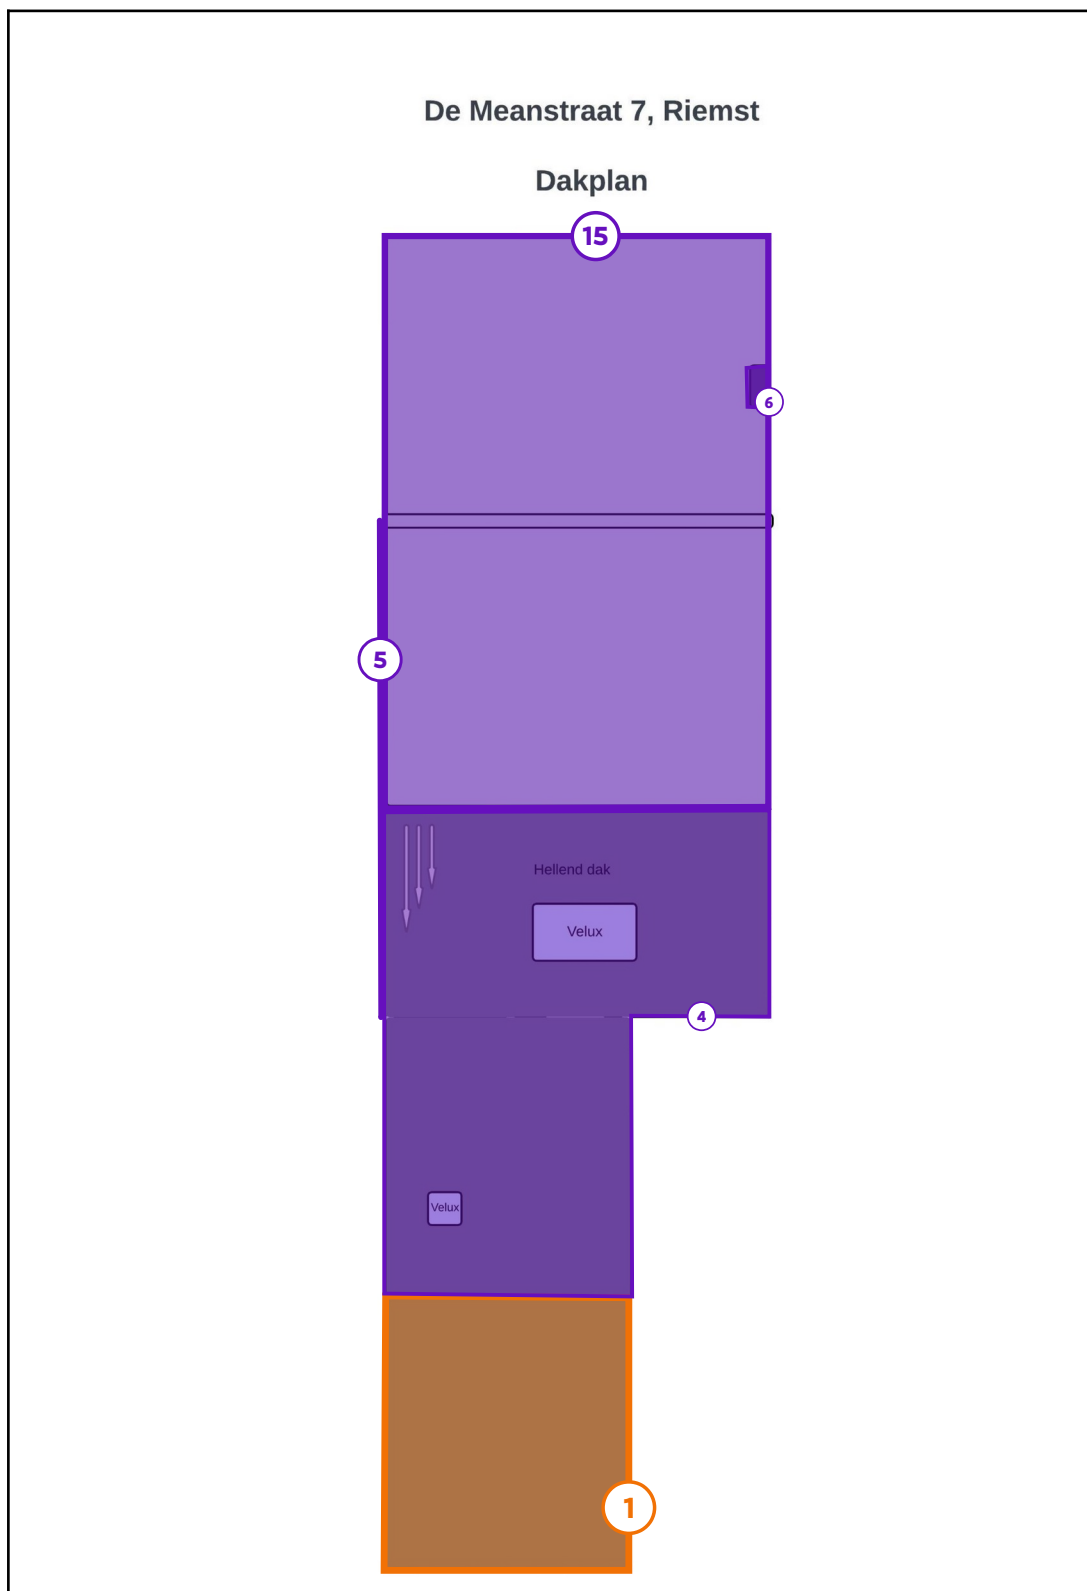
Plan 1.12: Dakplan

1. menuisiersite onderdak	Asbestmateriaal	Maatregelen nemen
4. onderdak	Beperking	-
5. Gevelleien	Beperking	-
6. schouw	Beperking	-
15. Dakopbouw hoofdgebouw	Advies	-
