Asbestinventarisatetest

Ophemmerstraat 18, 3770 Riemst

Attestnummer : 20251220-000089.000

Niet-asbestveilig

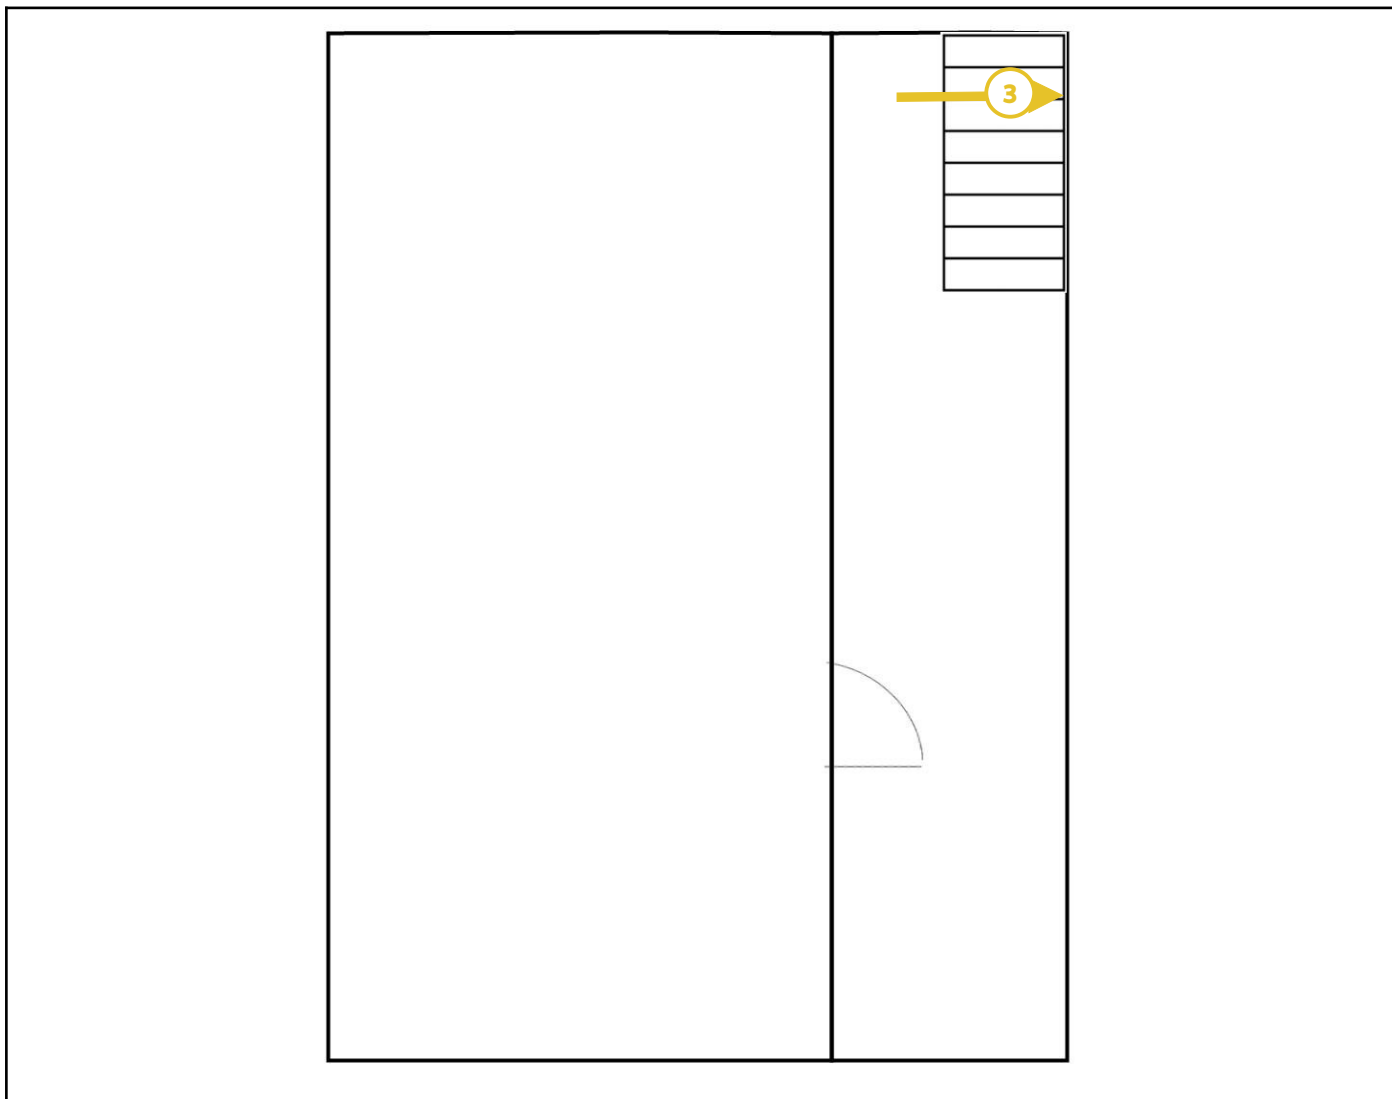
Plan 1.1: Kelder

Beschrijving	Type	Actie
3. Bakeliet schakelaars	Asbestmateriaal	Zorgvuldig beheren

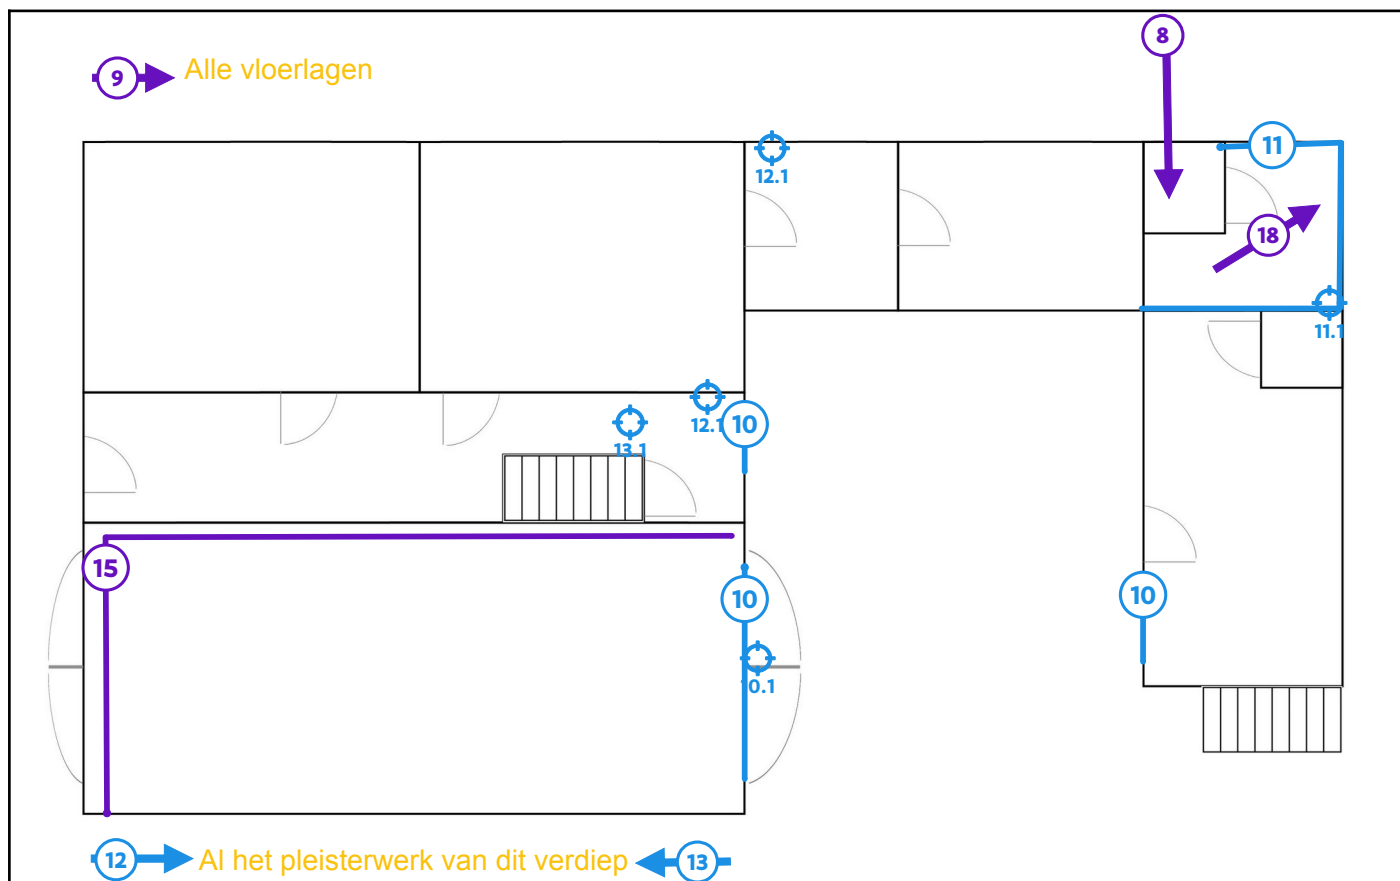
Plan 1.2: Gelijkvloers

Beschrijving	Type	Actie
8. Faience tegels	Advies	-
9. Onderliggende vloerlagen	Advies	-
10. Mastiek	Geen asbest	-
10.1 Code: M1	Puntmonster	-
11. Muurbedekking	Geen asbest	-
11.1 Code: behang	Puntmonster	-
12. Pleisterwerk muren	Geen asbest	-
12.1 Code: 1	Mengmonster	-
13. Pleisterwerk plafonds	Geen asbest	-

13.1 Code: 2	Mengmonster	-
15. Leidingisolatie (niet asbestverdacht)	Overige ruimte of materiaal	-
18. Stookketel / Brander	Overige ruimte of materiaal	-

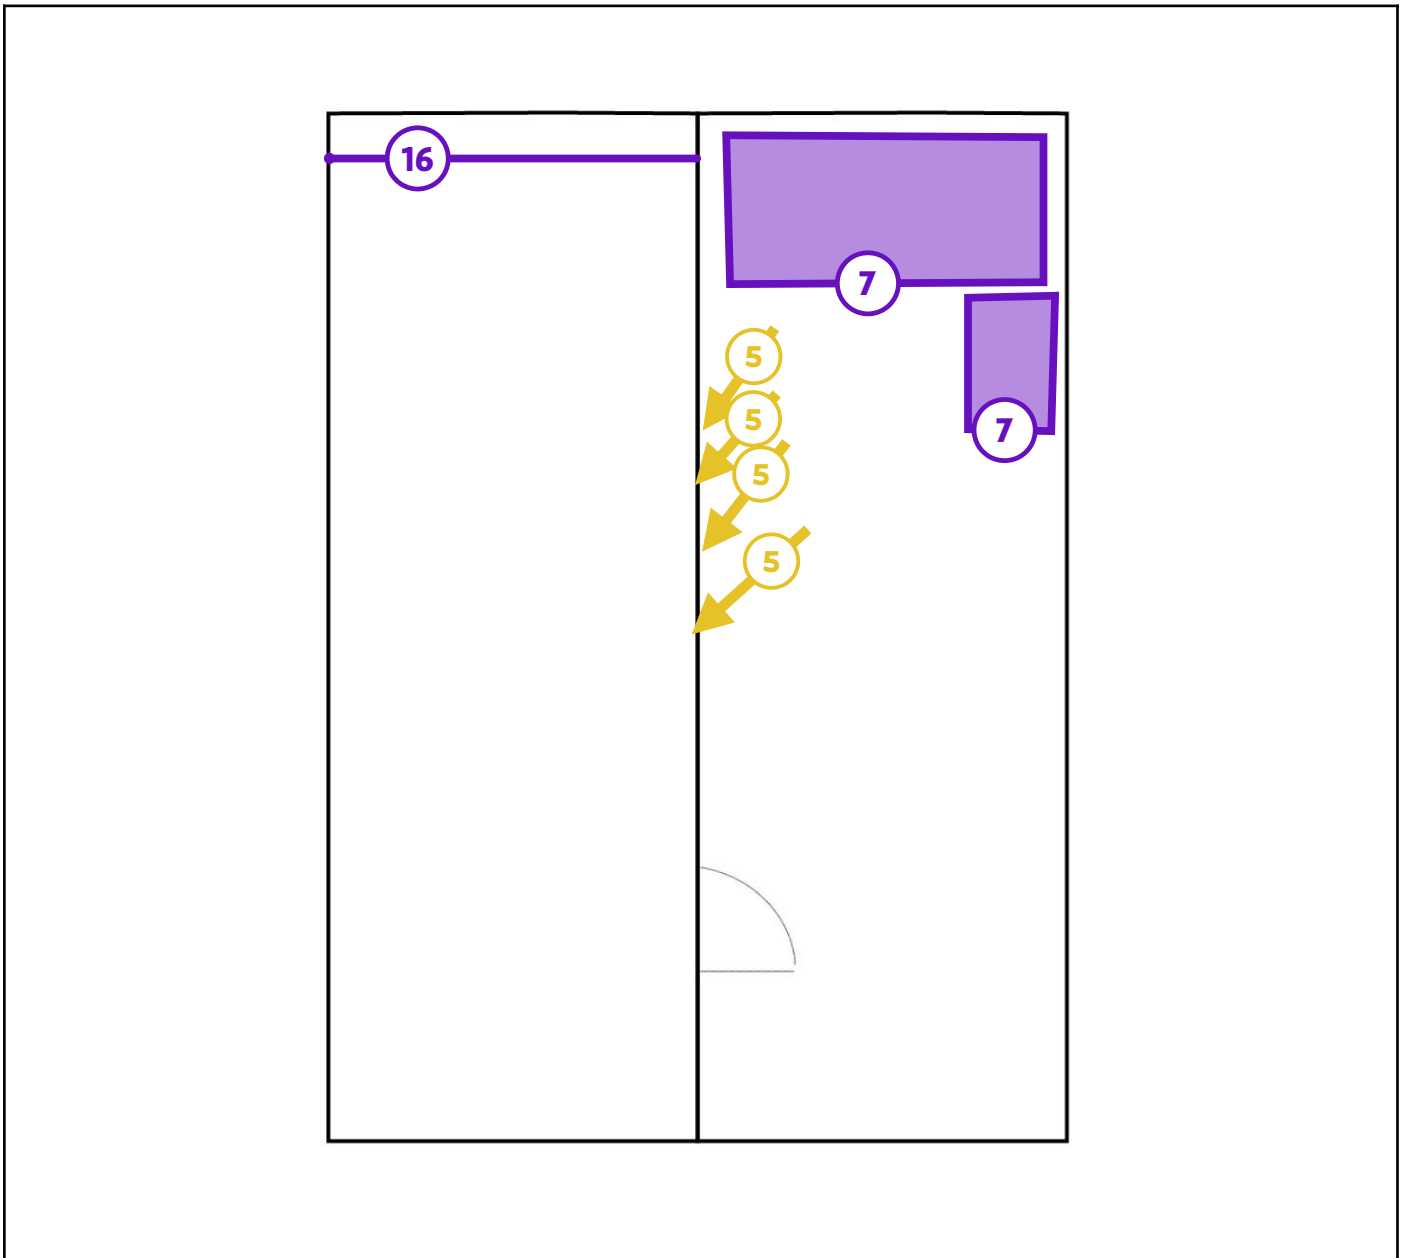
Plan 1.3: Verdieping achterbouw

Beschrijving	Type	Actie
5. Asbestbuis	Asbestmateriaal	Zorgvuldig beheren
7. Stookolietank	Advies	-
16. Leidingisolatie (niet asbestverdacht)	Overige ruimte of materiaal	-

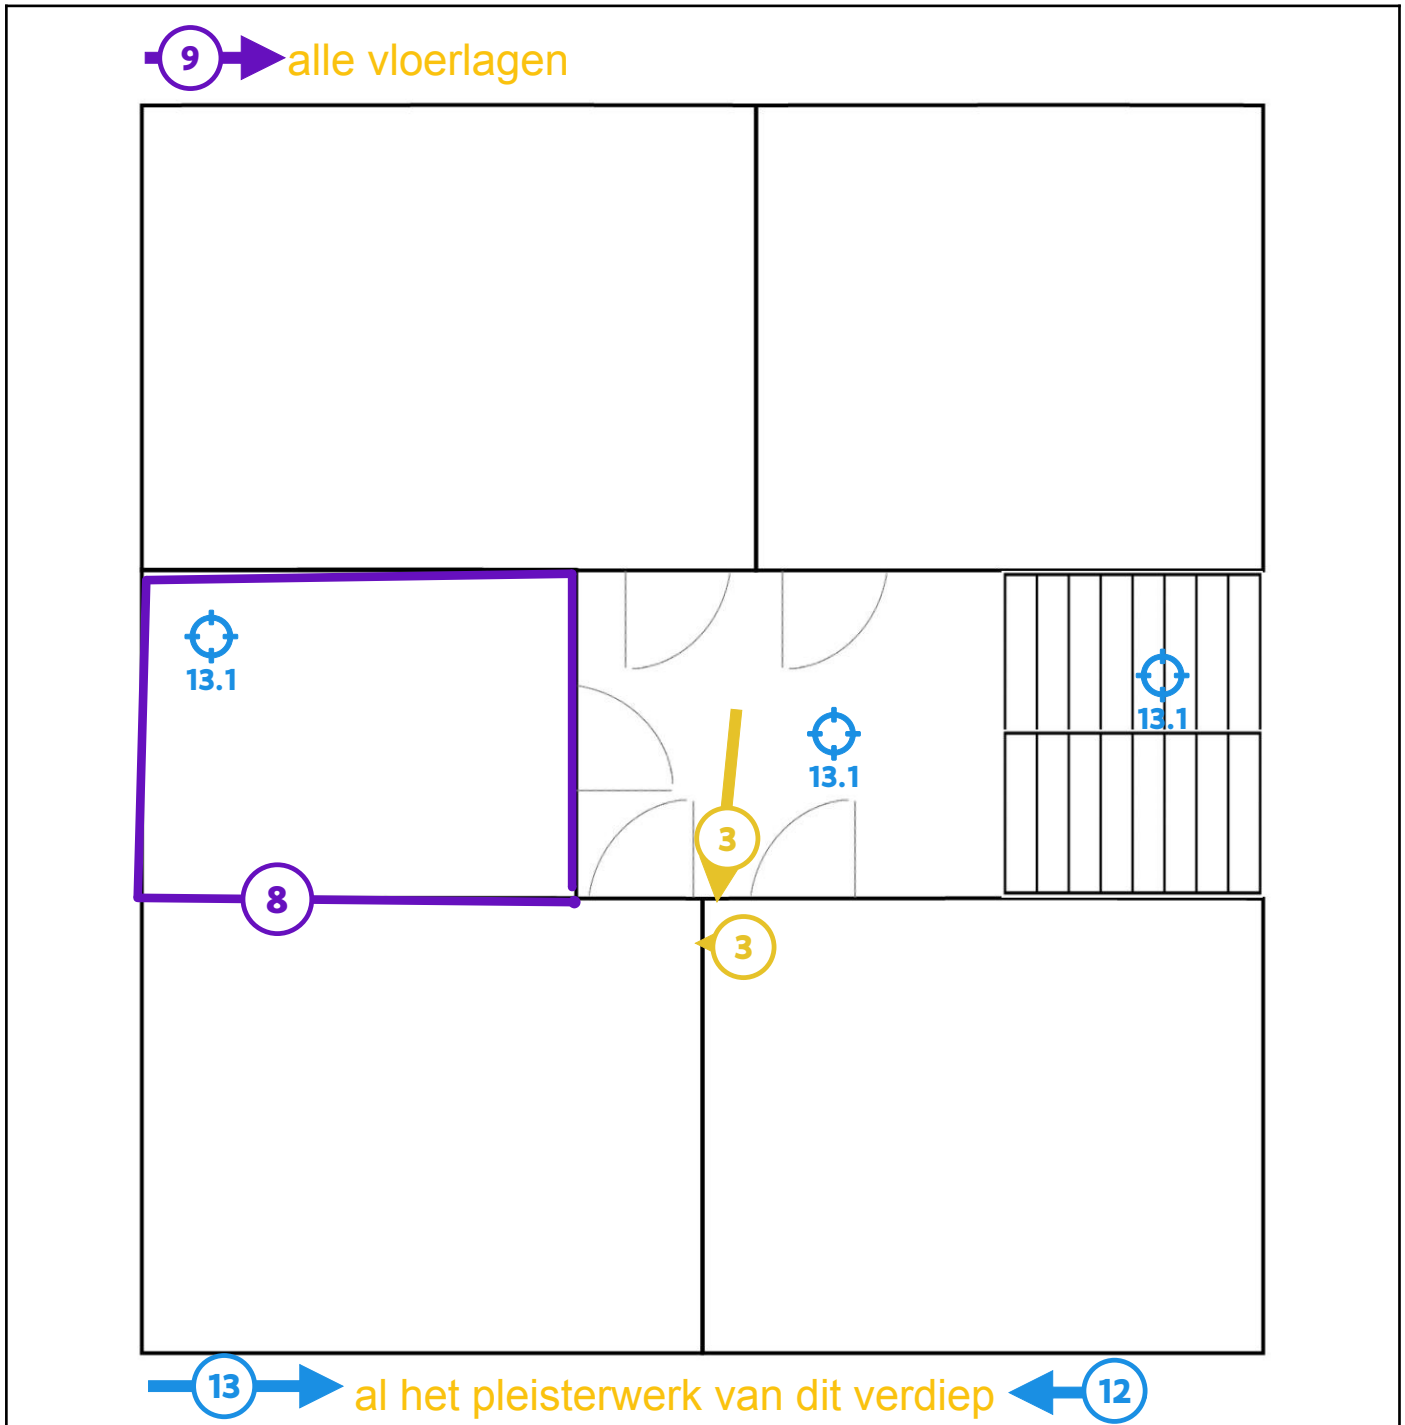
Plan 1.4: Verdieping

Beschrijving	Type	Actie
3. Bakeliet schakelaars	Asbestmateriaal	Zorgvuldig beheren
8. Faience tegels	Advies	-

9. Onderliggende vloerlagen	Advies	-
12. Pleisterwerk muren	Geen asbest	-
13. Pleisterwerk plafonds	Geen asbest	-
13.1 Code: 2	Mengmonster	-

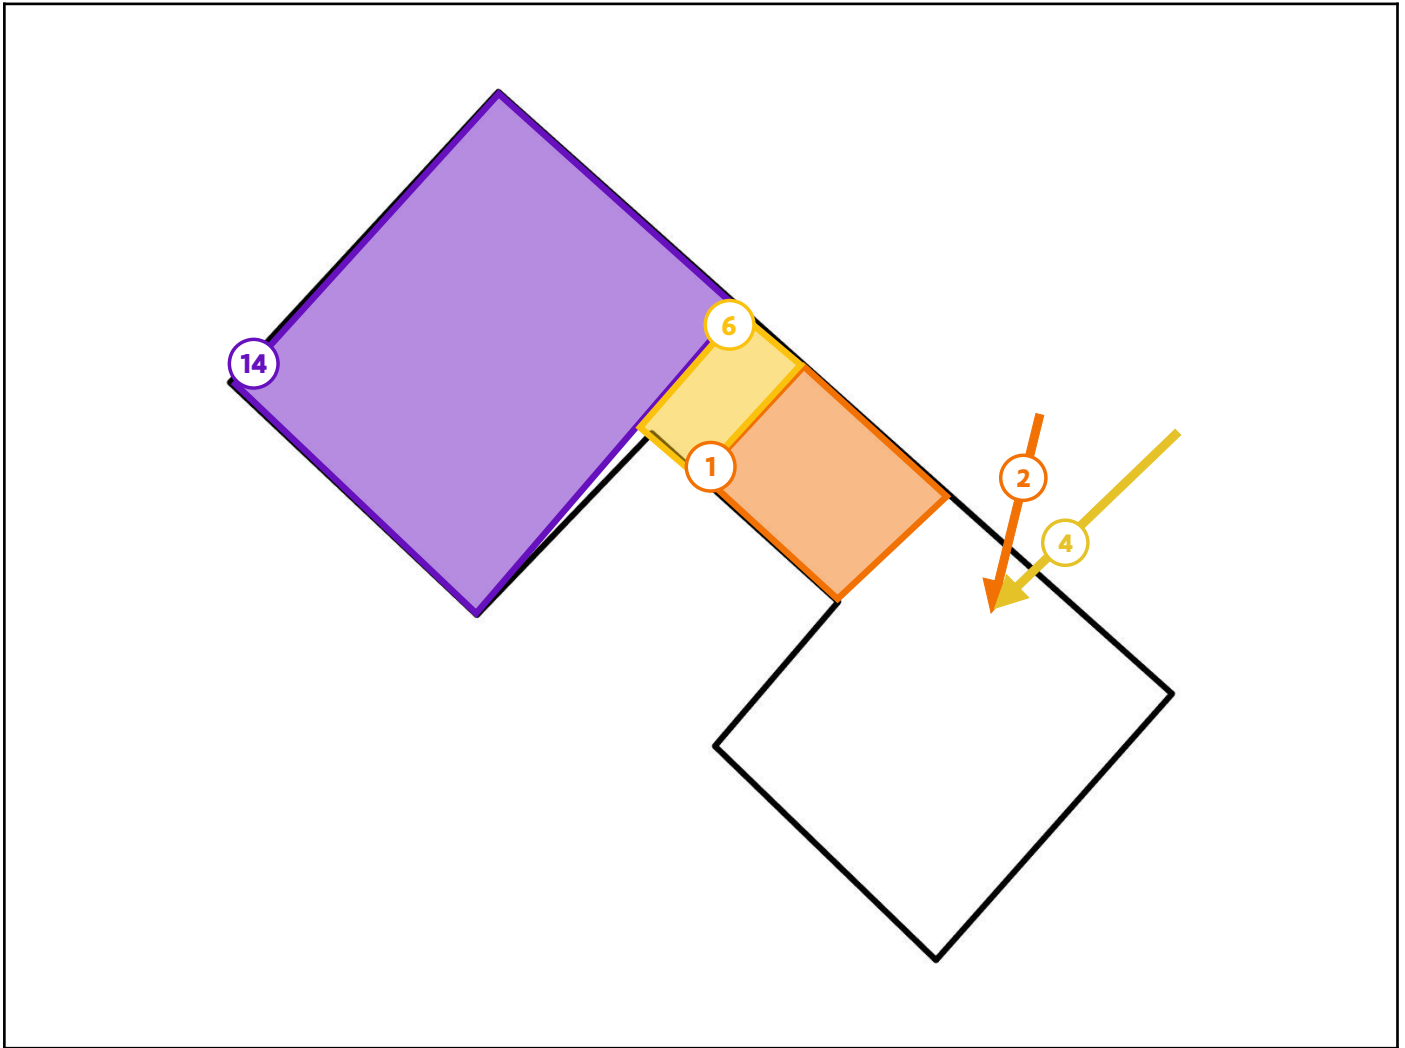
Plan 1.6: Daken

Beschrijving	Type	Actie
1. Golfplaten	Asbestmateriaal	Verwijderen
2. Rookgaskanaal in asbest cement	Asbestmateriaal	Verwijderen
4. Verdachte buis in de schoorsteen	Asbestmateriaal	Zorgvuldig beheren
6. Vernieuwde dakbedekking	Uitsluiting	-
14. Onderdak niet asbestverdacht	Overige ruimte of materiaal	-
