Asbestinventarisatetest

Jodenstraat 84, 3770 Riemst

Attestnummer : 20250614-000124.000

Uitgegeven op : 14.06.2025

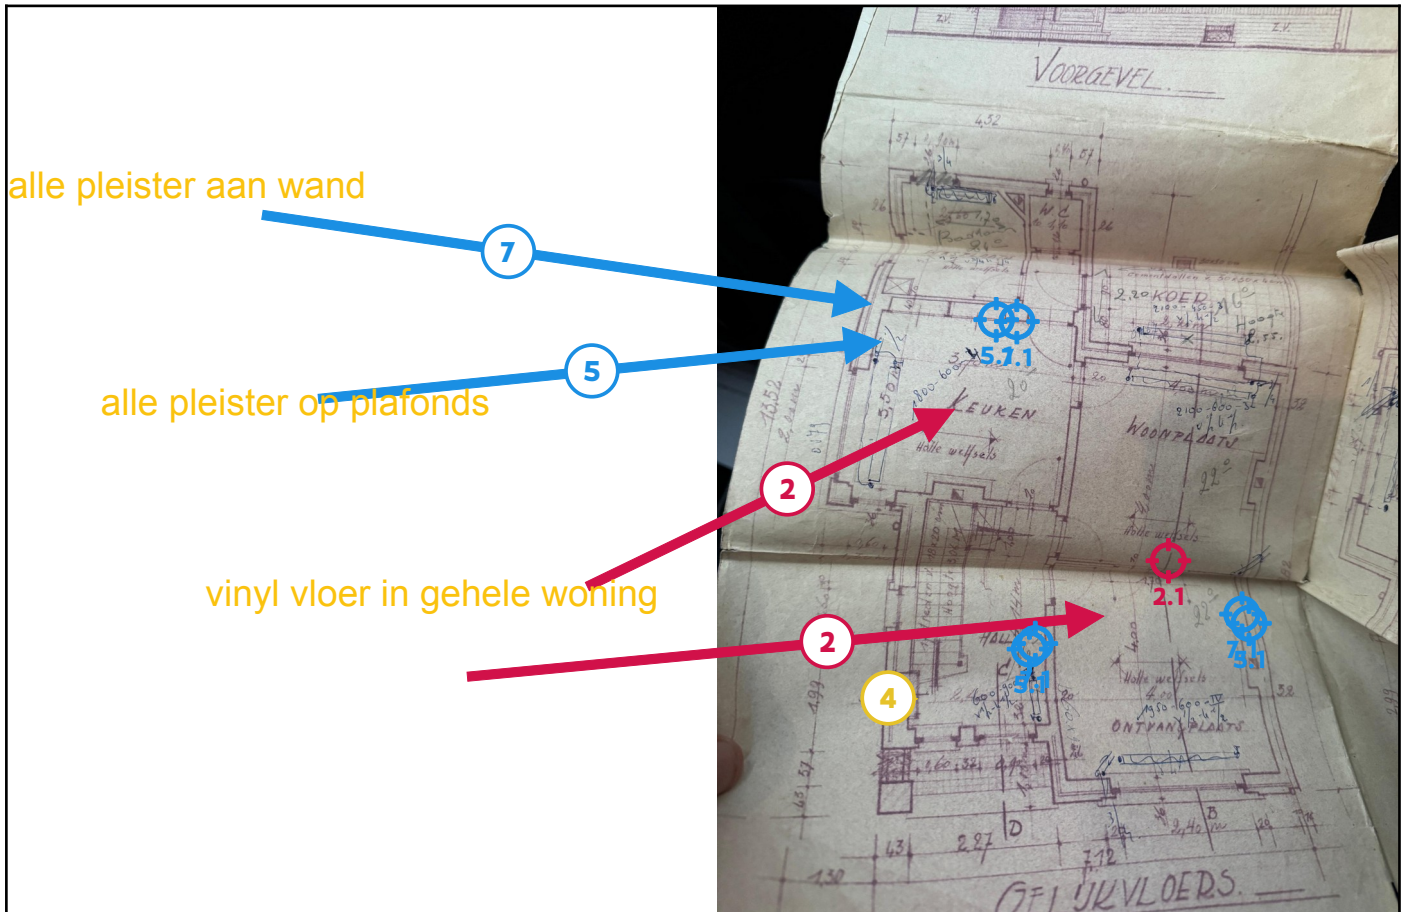
Plan 1.1: Gelijkvloers

Beschrijving	Type	Actie
2. Vinylvloer (staalnummer+hoeveelheid)	Asbestmateriaal	Dringend verwijderen
2.1 Code: 4	Puntmonster	-
4. Bakeliet tellerkast	Asbestmateriaal	Zorgvuldig beheren
5. Pleisterwerk plafonds	Geen asbest	-
5.1 Code: 2	Mengmonster	-
7. Pleisterwerk muren	Geen asbest	-
7.1 Code: 1	Mengmonster	-

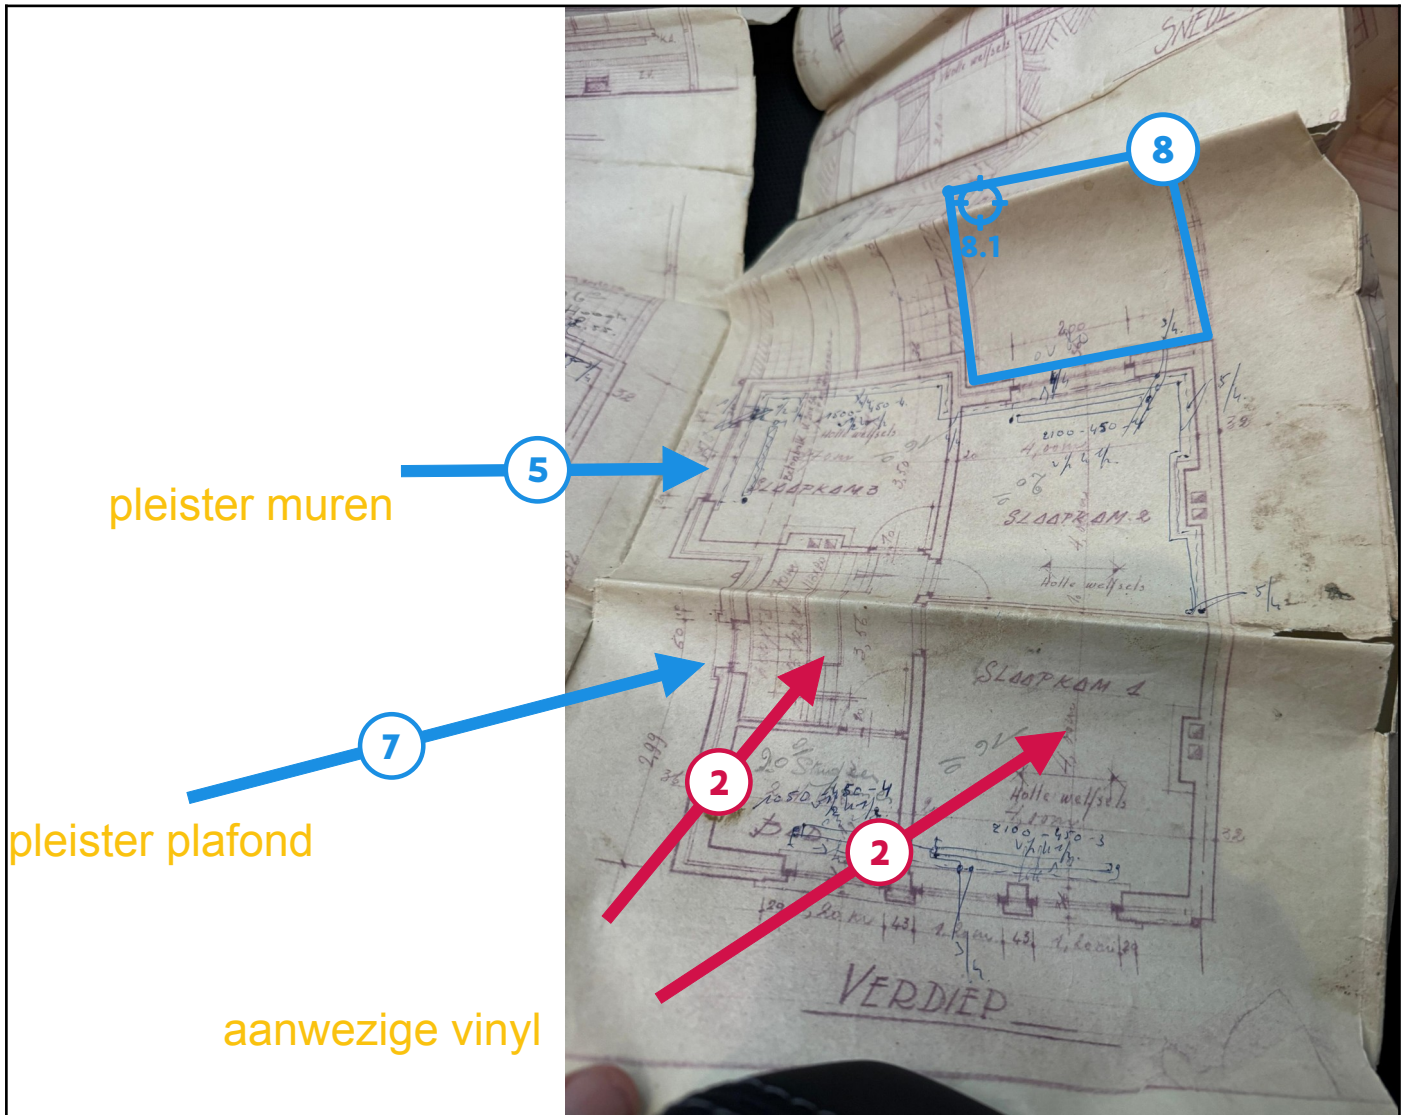
Plan 1.2: verdiep 1

Beschrijving	Type	Actie
2. Vinylvloer (staalnummer+hoeveelheid)	Asbestmateriaal	Dringend verwijderen
5. Pleisterwerk plafonds	Geen asbest	-
7. Pleisterwerk muren	Geen asbest	-
8. Roofing plat dak (staalnummer +hoeveelheid)	Geen asbest	-
8.1 Code: 3	Puntmonster	-

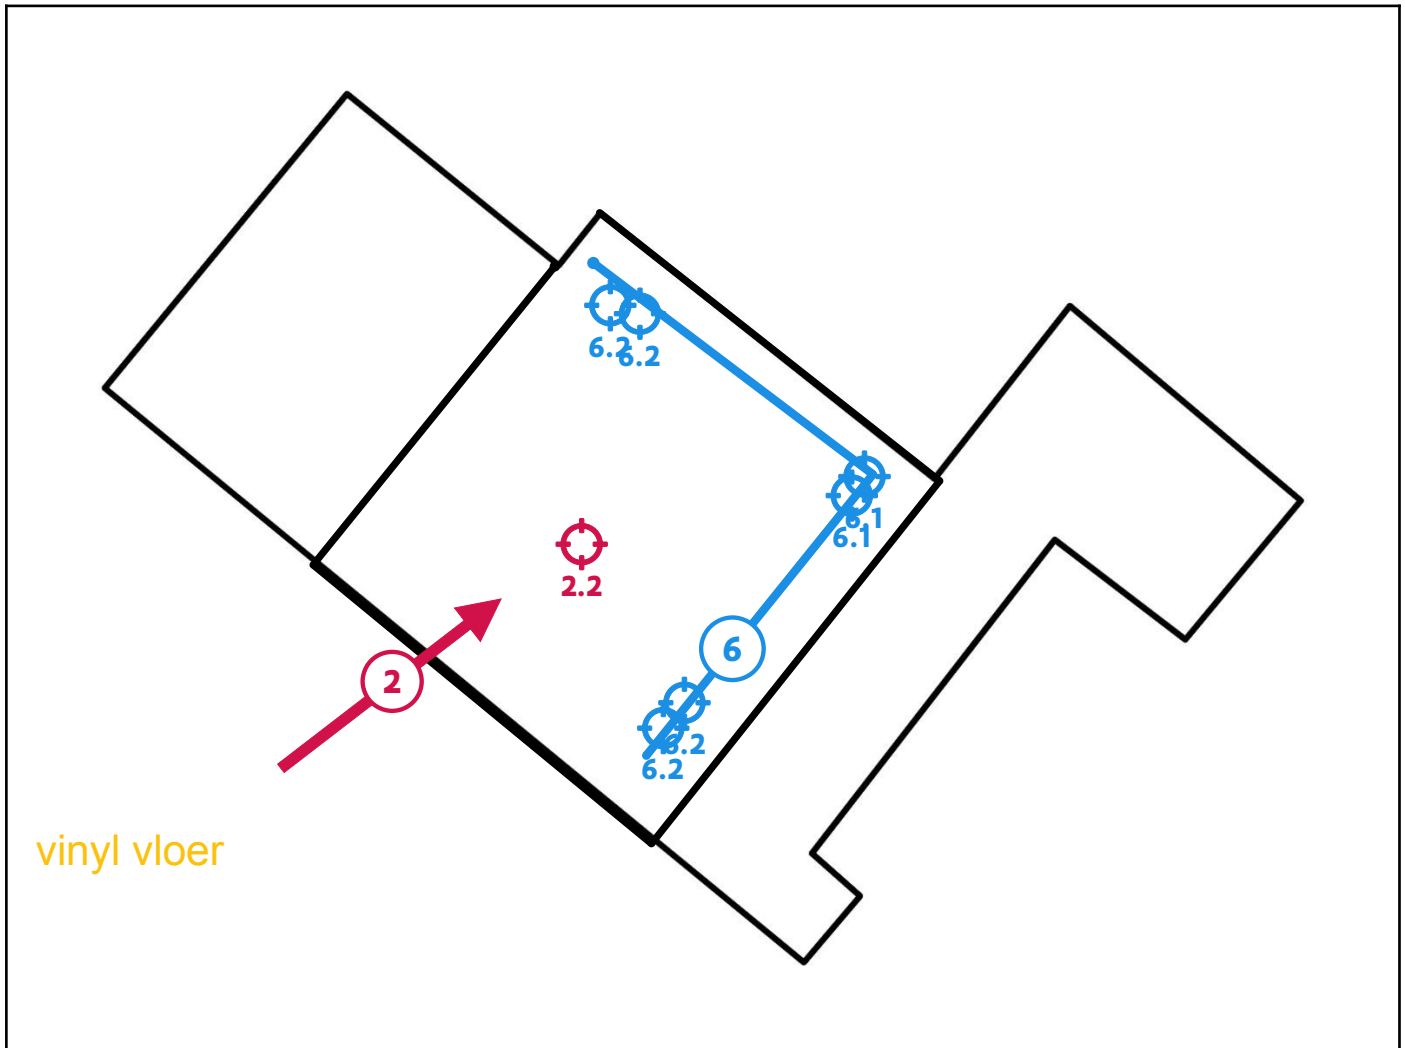
Plan 1.3: Kelder

Beschrijving	Type	Actie
2. Vinylvloer (staalnummer+hoeveelheid)	Asbestmateriaal	Dringend verwijderen
2.2 Code: 7	Puntmonster	-
6. leidingisolatie kelder Asbest	Geen asbest	-
6.1 Code: Bocht	Mengmonster	-
6.2 Code: Recht	Mengmonster	-

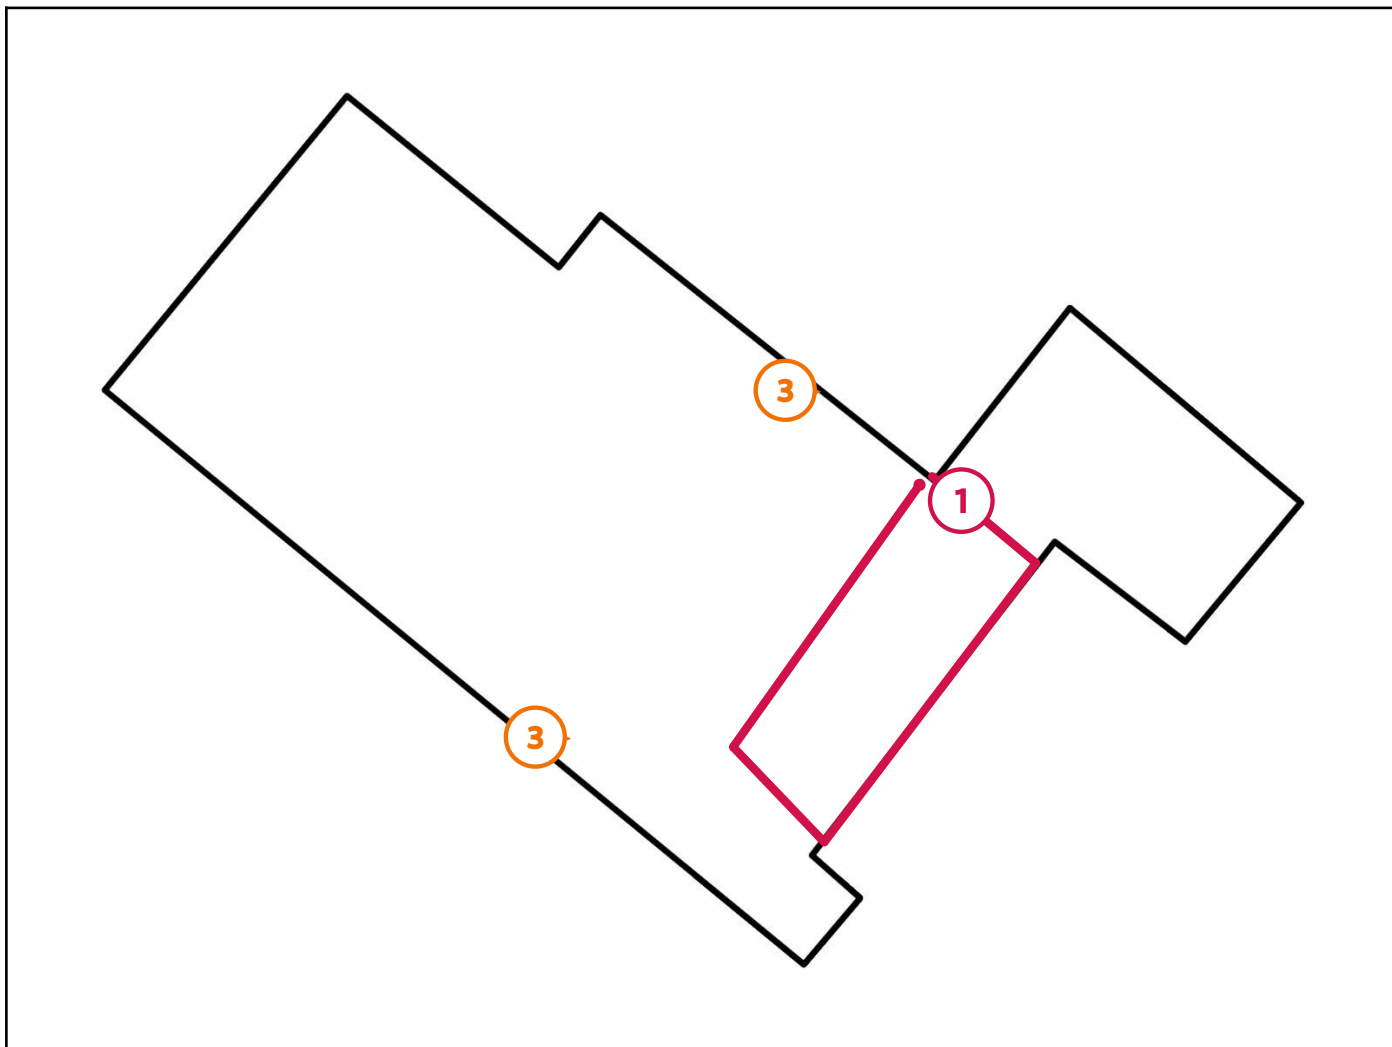
Plan 1.4: Dak

Beschrijving	Type	Actie
1. Golfplaten	Asbestmateriaal	Dringend verwijderen
3. Rookgaskanaal in asbest cement	Asbestmateriaal	Verwijderen
