# Asbestinventarisatetest

Toekomststraat 4, 3770 Riemst

Attestnummer : 20260314-000224.000

Uitgegeven op : 14.03.2026

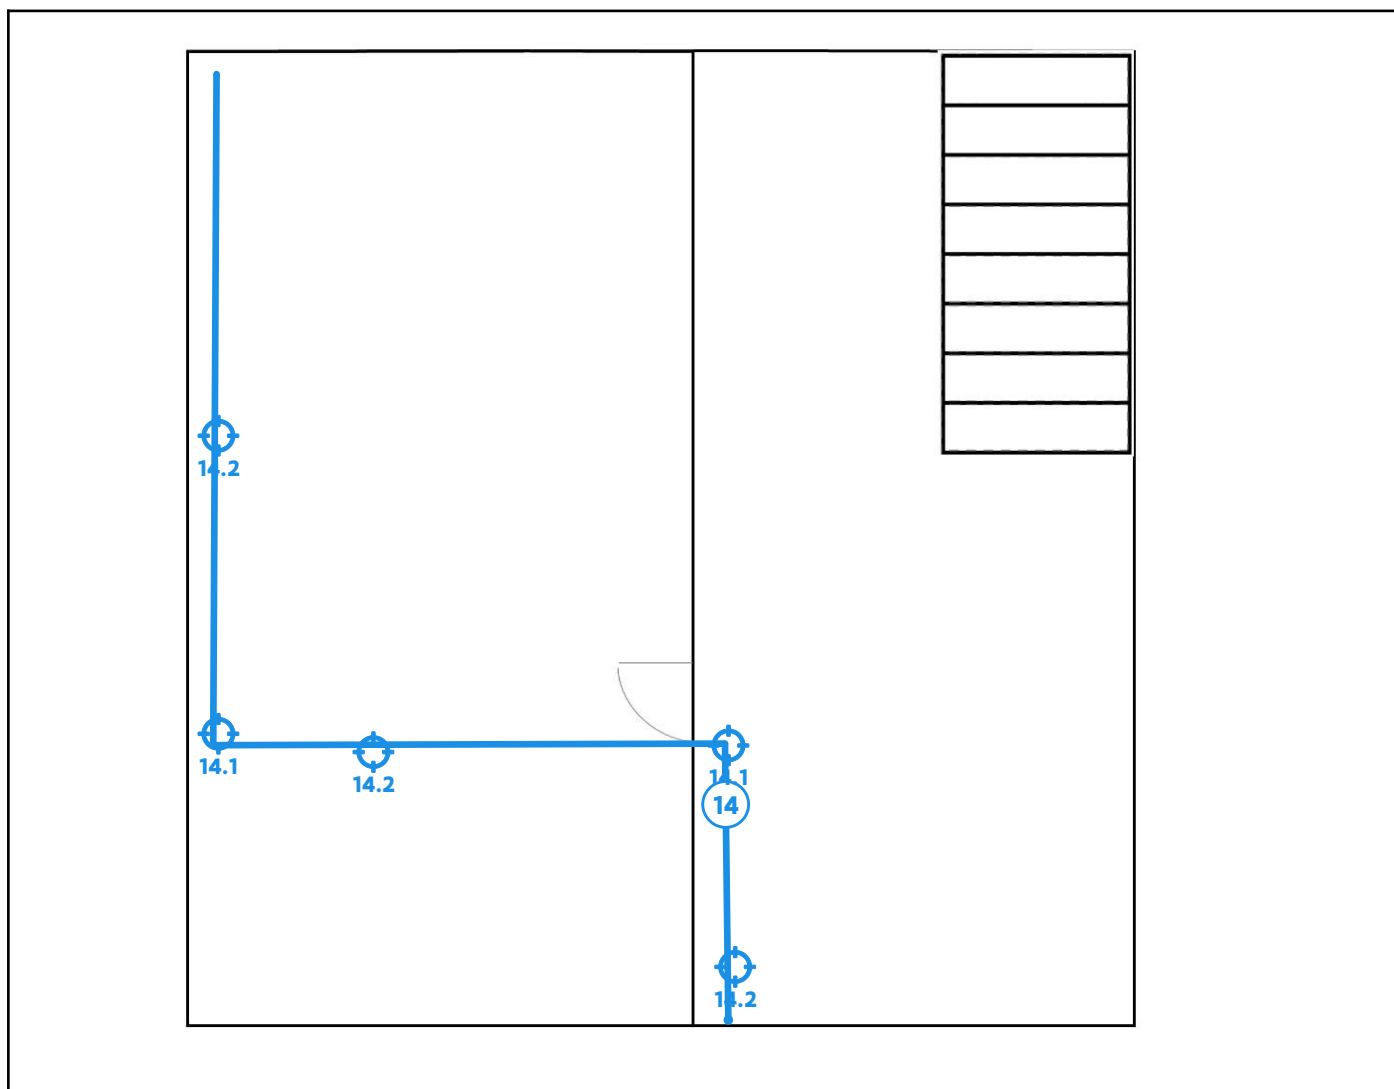
## Plan 1.1: Kelder

Beschrijving	Type	Actie
14. Leidingisolatie NAH	Geen asbest	-
14.1 Code: LB	Mengmonster	-
14.2 Code: LR	Mengmonster	-

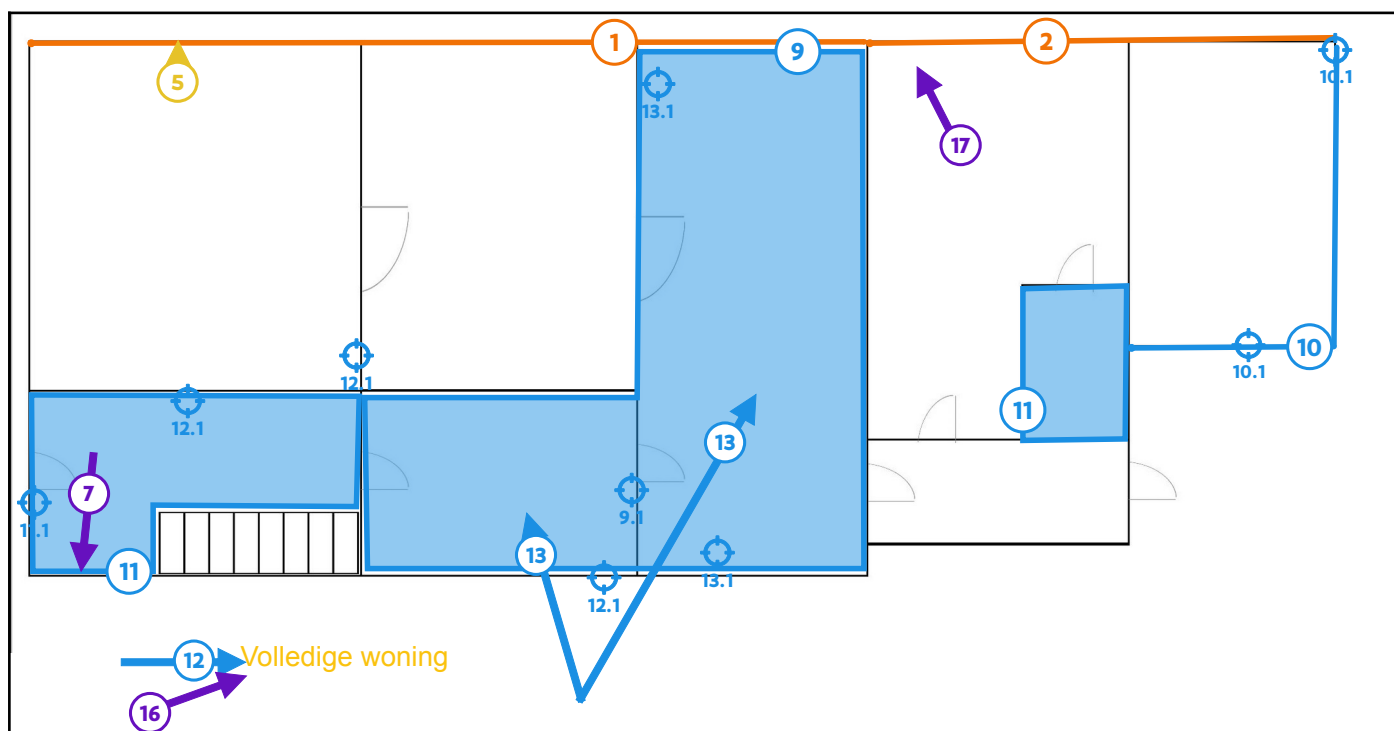
## Plan 1.2: Gelijkvloers

Beschrijving	Type	Actie
1. Asbestleien bedekking gevel	Asbestmateriaal	Verwijderen
2. Asbestleien bedekking gevel grijs	Asbestmateriaal	Verwijderen
5. Bakeliet stopcontact	Asbestmateriaal	Zorgvuldig beheren
7. Asbestverdachte tellerkast	Beperking	-
9. Vinylvloer keuken en bijkeuken	Geen asbest	-
9.1 Code: V2	Puntmonster	-
10. Crepi	Geen asbest	-
10.1 Code: Crepi	Mengmonster	-
11. Vinylvloer hal & wc	Geen asbest	-
11.1 Code: V1	Puntmonster	-

12. Pleisterwerk muren	Geen asbest	-
12.1 Code: 1	Mengmonster	-
13. Pleisterwerk plafonds	Geen asbest	-
13.1 Code: 2	Mengmonster	-
16. Mastiek - niet asbestverdacht	Overige ruimte of materiaal	-
17. Stookketel / Brander	Overige ruimte of materiaal	-

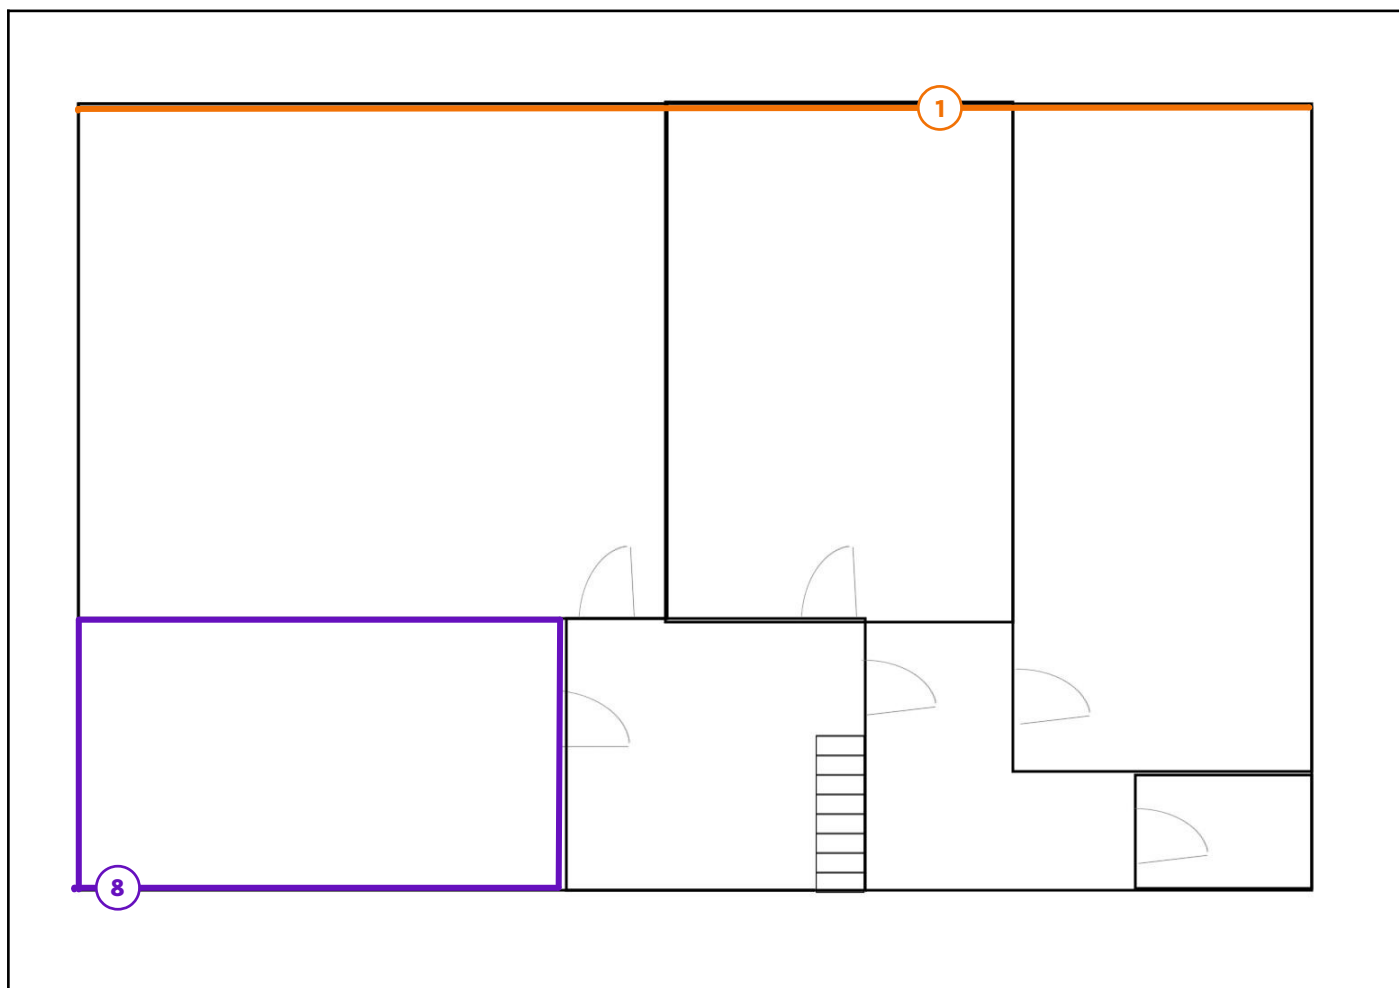
## Plan 1.3: Verdieping

Beschrijving	Type	Actie
1. Asbestleien bedekking gevel	Asbestmateriaal	<a href="#">Verwijderen</a>
8. Faience tegels	Advies	-

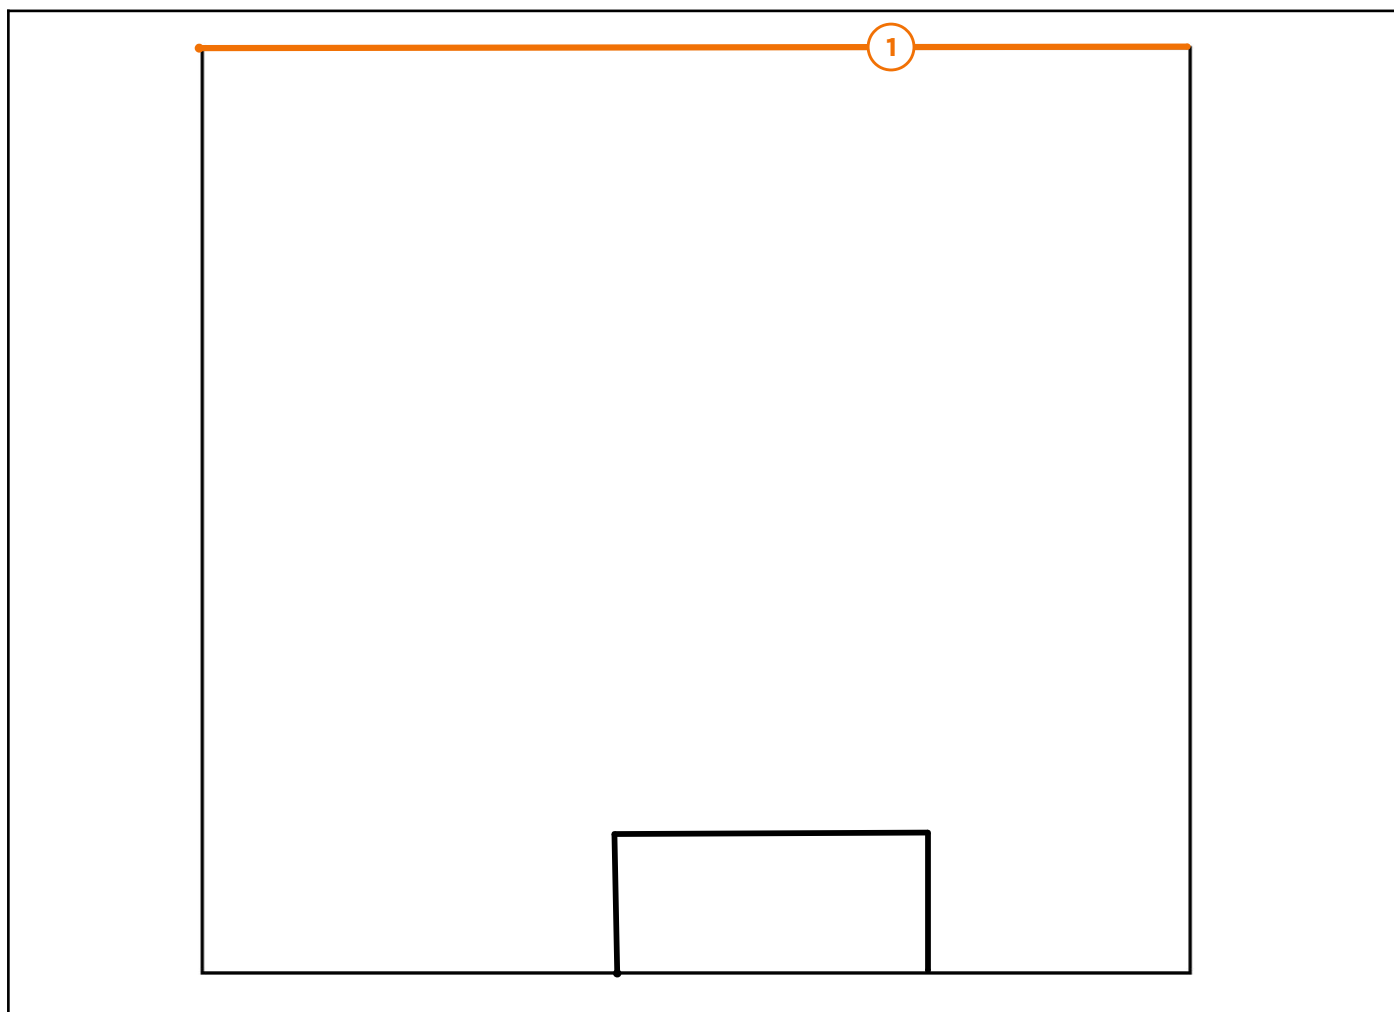
## Plan 1.4: Zolder

Beschrijving	Type	Actie
1. Asbestleien bedekking gevel	Asbestmateriaal	<a href="#">Verwijderen</a>

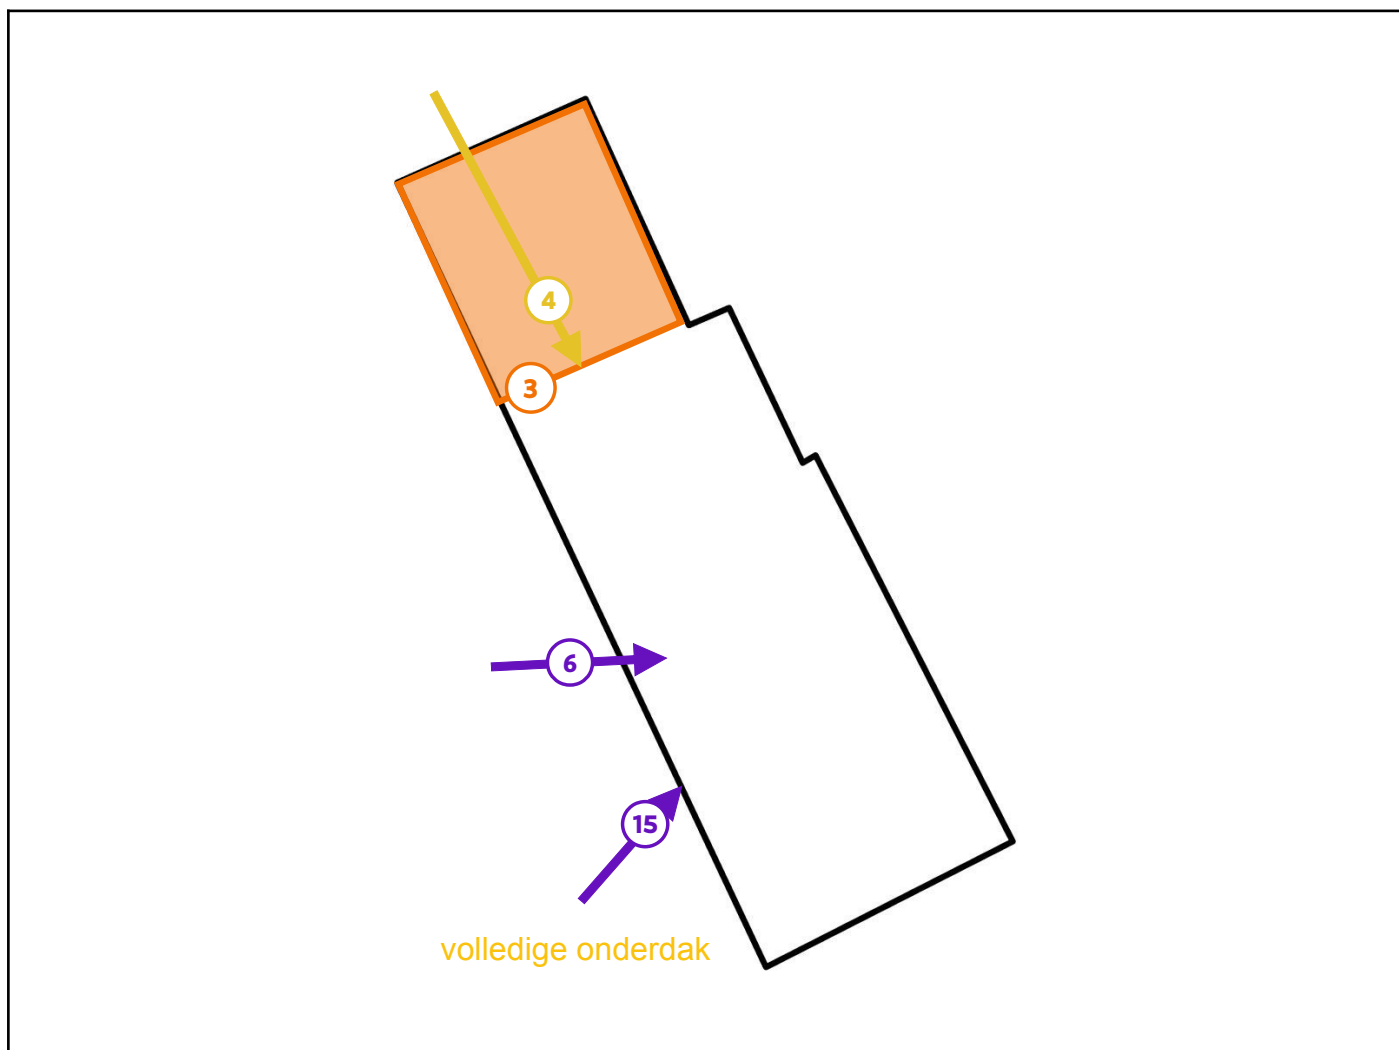
## Plan 1.5: Daken

Beschrijving	Type	Actie
3. Golfplaten	Asbestmateriaal	Verwijderen
4. Asbestbuis/pijp	Asbestmateriaal	Zorgvuldig beheren
6. Binnenkant schouw	Beperking	-
15. Onderdak niet asbestverdacht	Overige ruimte of materiaal	-
