Asbestinventarisatetest

Moelingerweg 33, 3798 Voeren

Attestnummer : 20260305-000171.000

Niet-asbestveilig

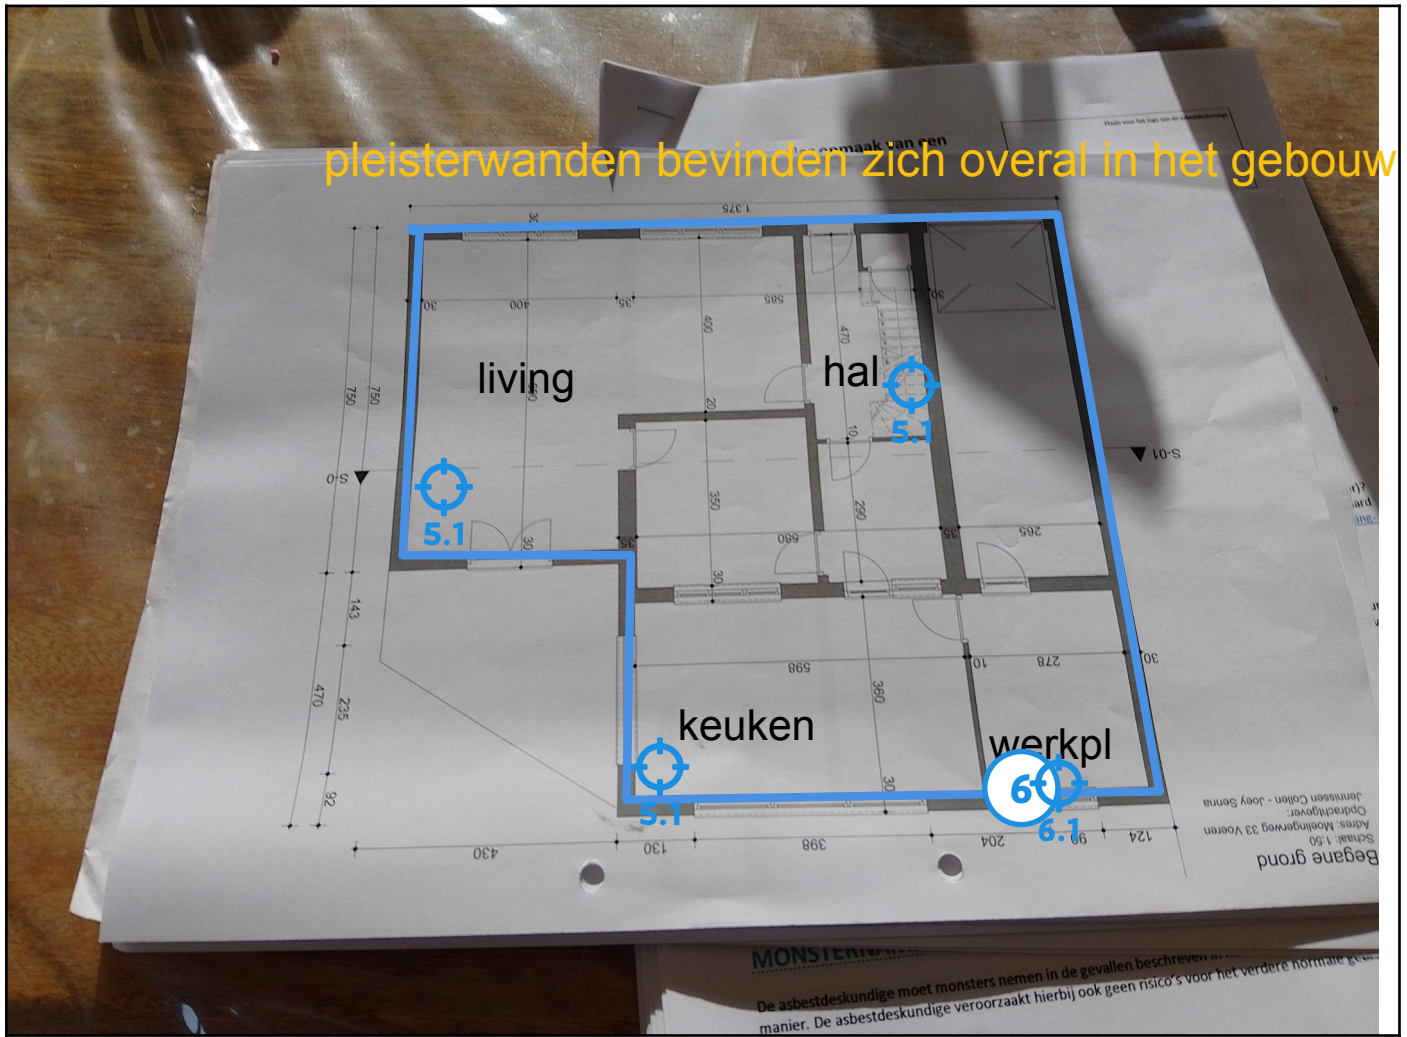
Plan 1.1: gelijkvloers

Beschrijving	Type	Actie
5. pleister (wanden)	Geen asbest	-
5.1 Code: Moe 4	Mengmonster	-
6. mastiek	Geen asbest	-
6.1 Code: Moe 5	Puntmonster	-
8. pleister (plafond)	Geen asbest	-

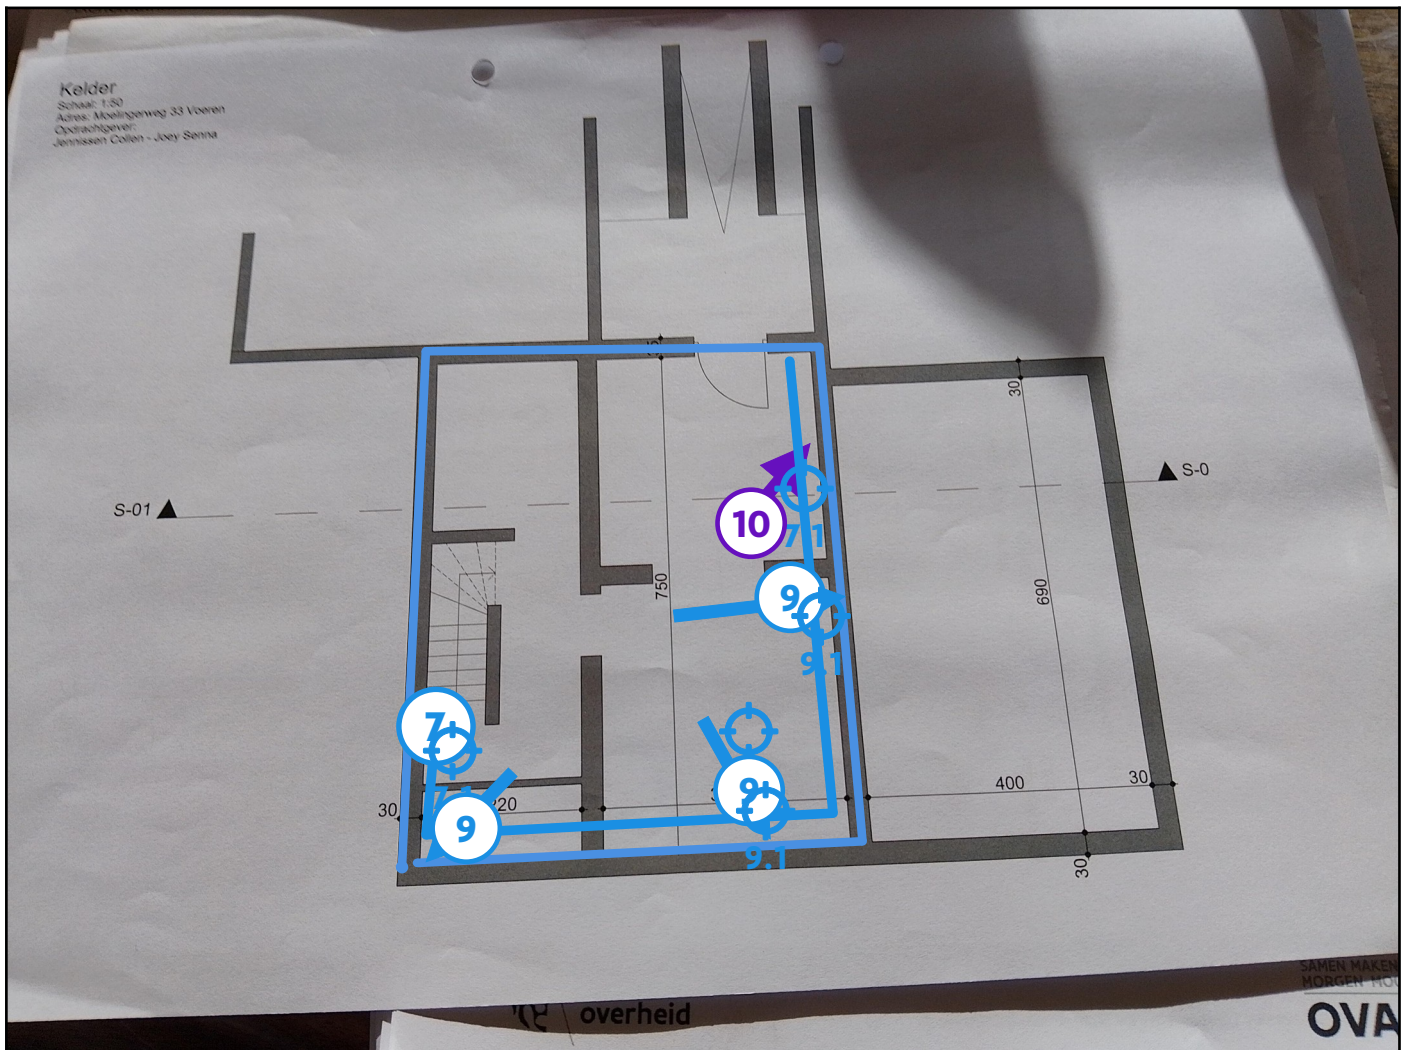
Plan 1.2: kelder

Beschrijving	Type	Actie
3. dakpan(los)	Geen asbest	-
3.1 Code: Moe 1	Puntmonster	-
7. leidingisolatie(recht)	Geen asbest	-
7.1 Code: Moe 2 leidingisolatie(rechte stukken)	Mengmonster	-
9. leidingisolatie(bochten)	Geen asbest	-
9.1 Code: Moe3	Mengmonster	-
10. cv ketel	Overige ruimte of materiaal	-

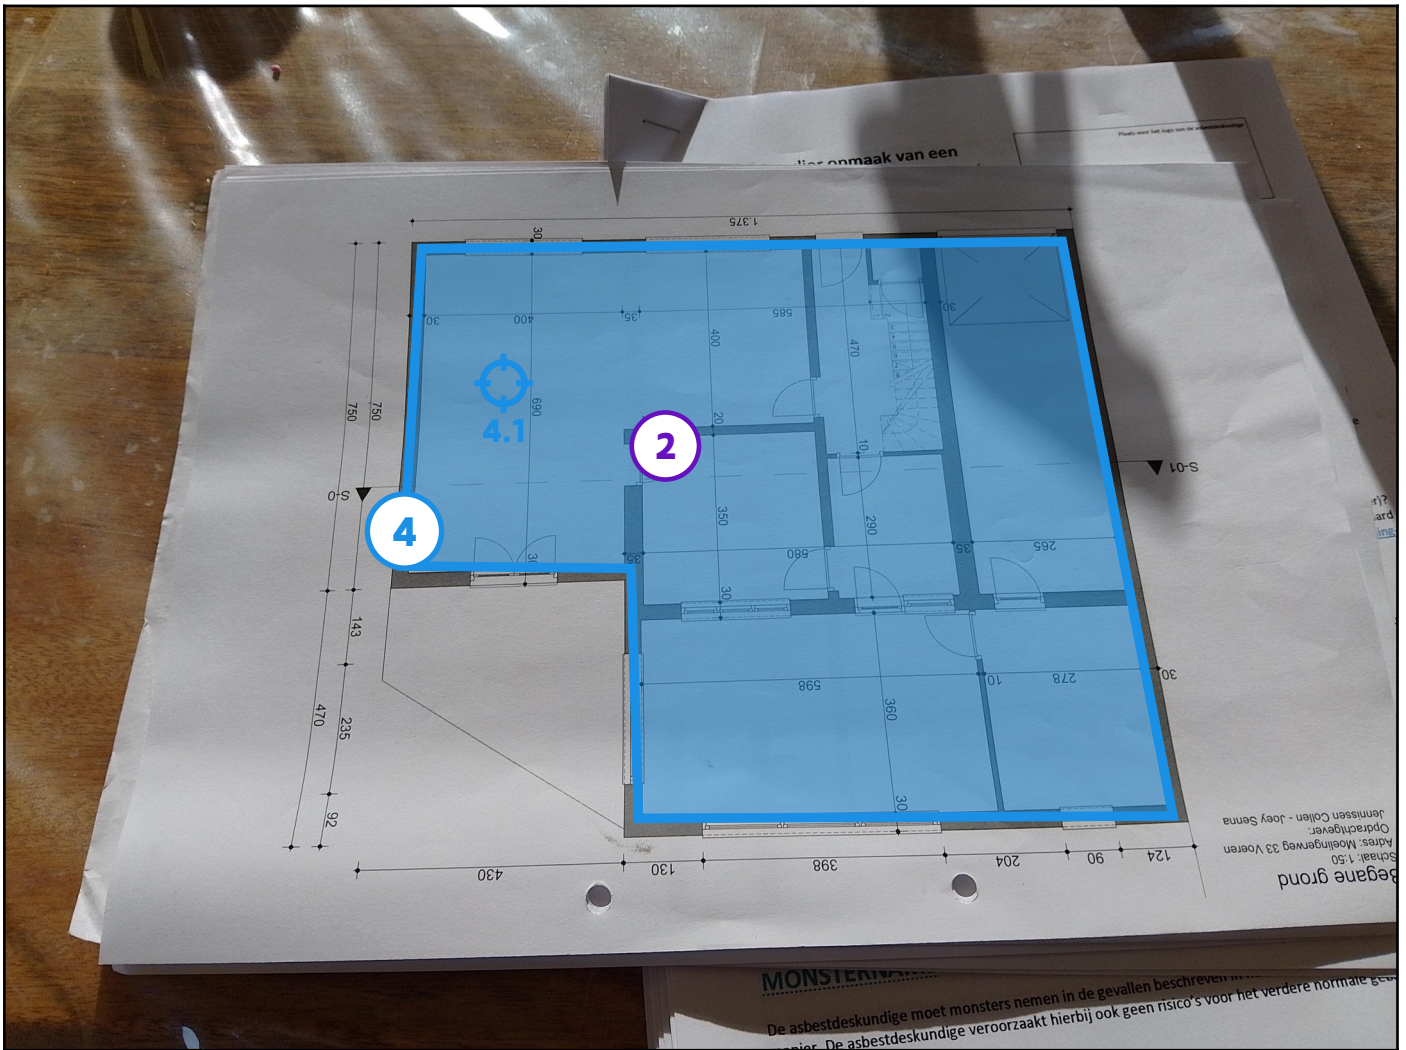
Plan 1.3: dak

Beschrijving	Type	Actie
2. rookgaskanaal	Beperking	-
4. dakpan(reparatie)	Geen asbest	-
4.1 Code: Moe 6	Puntmonster	-

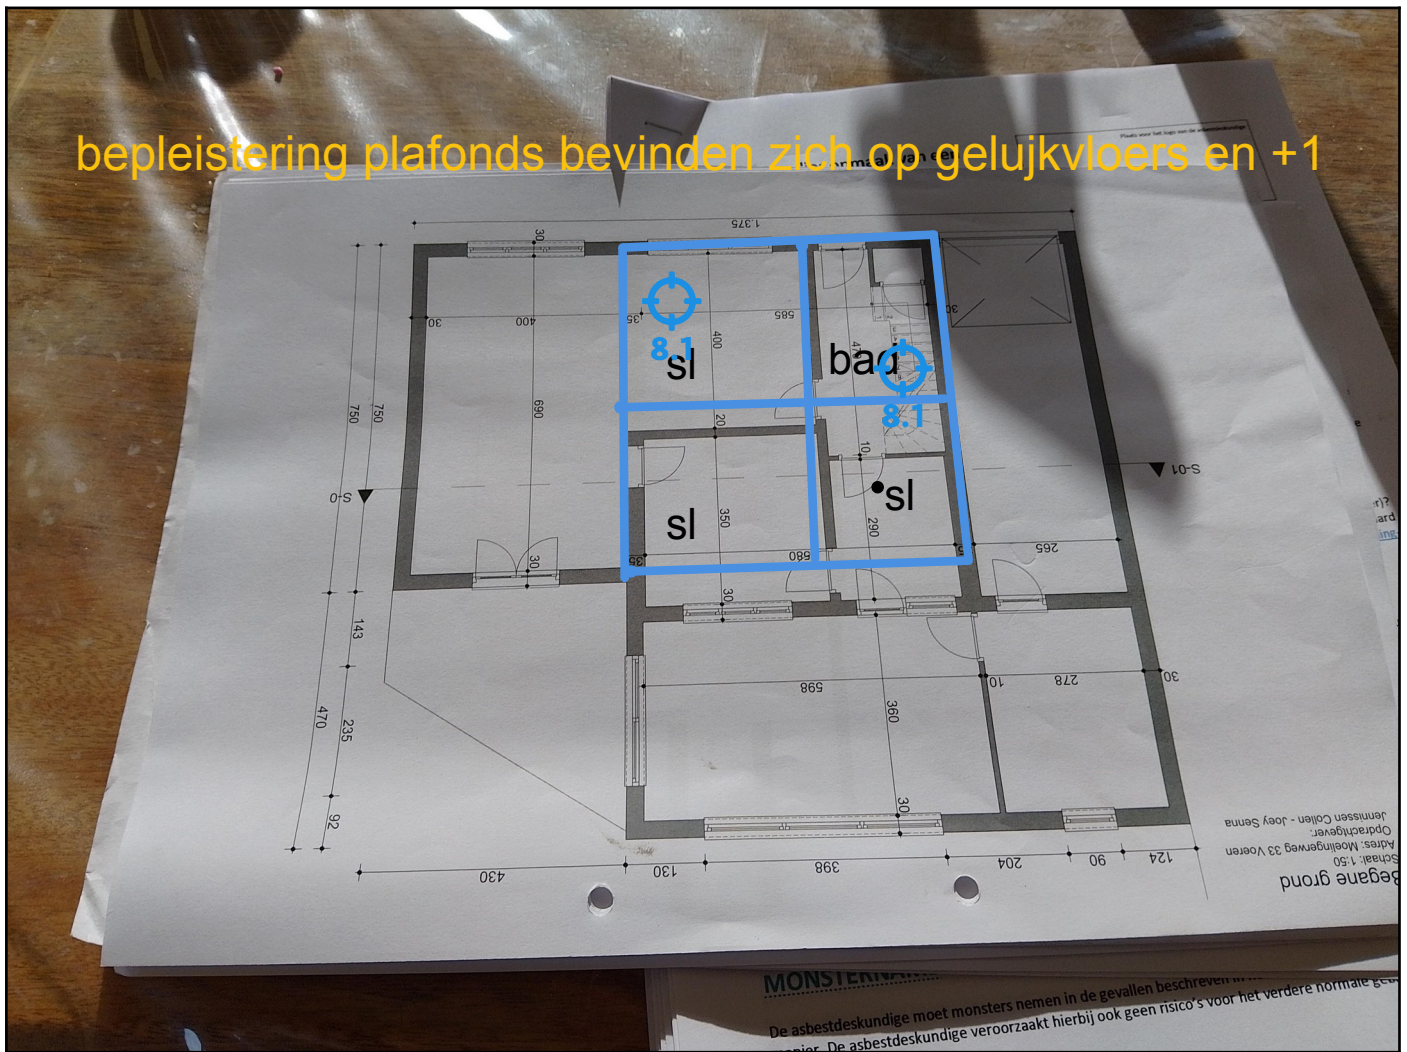
Plan 1.4: verdieping 1

Beschrijving	Type	Actie
8. pleister (plafond)	Geen asbest	-
8.1 Code: Moe 7	Mengmonster	-

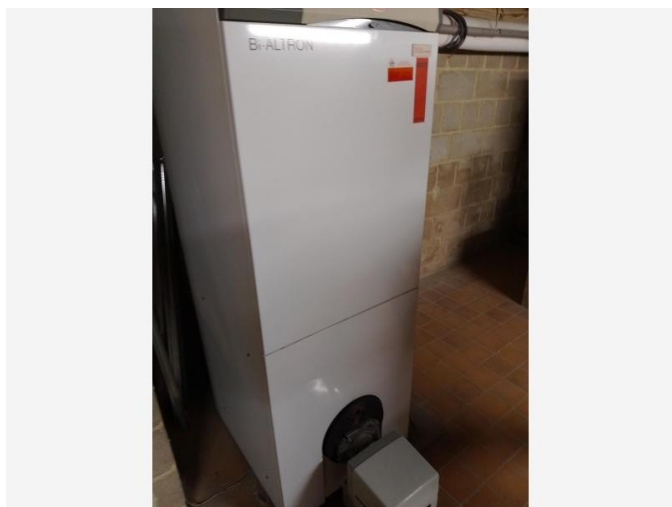
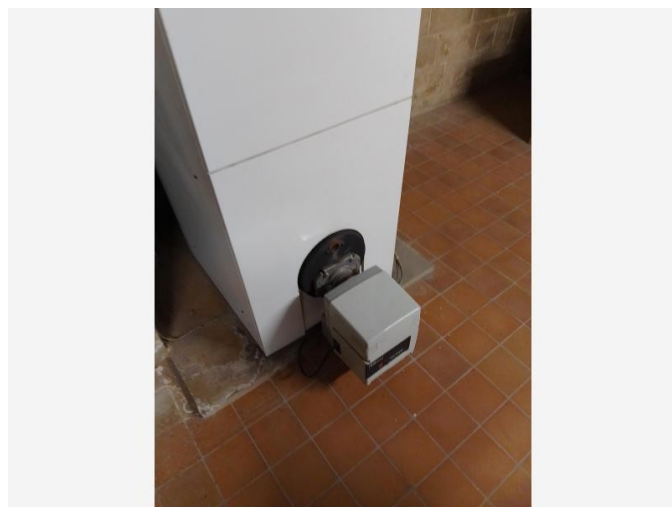
Beschrijving	Notitie	Terug te vinden op plannen
Fiche 10: cv ketel	-	Plan 1.2: kelder
