Asbestinventarisatetest

Mergelstraat 14, 3770 Riemst

Attestnummer : 20240605-000113.000

Uitgegeven op : 05.06.2024

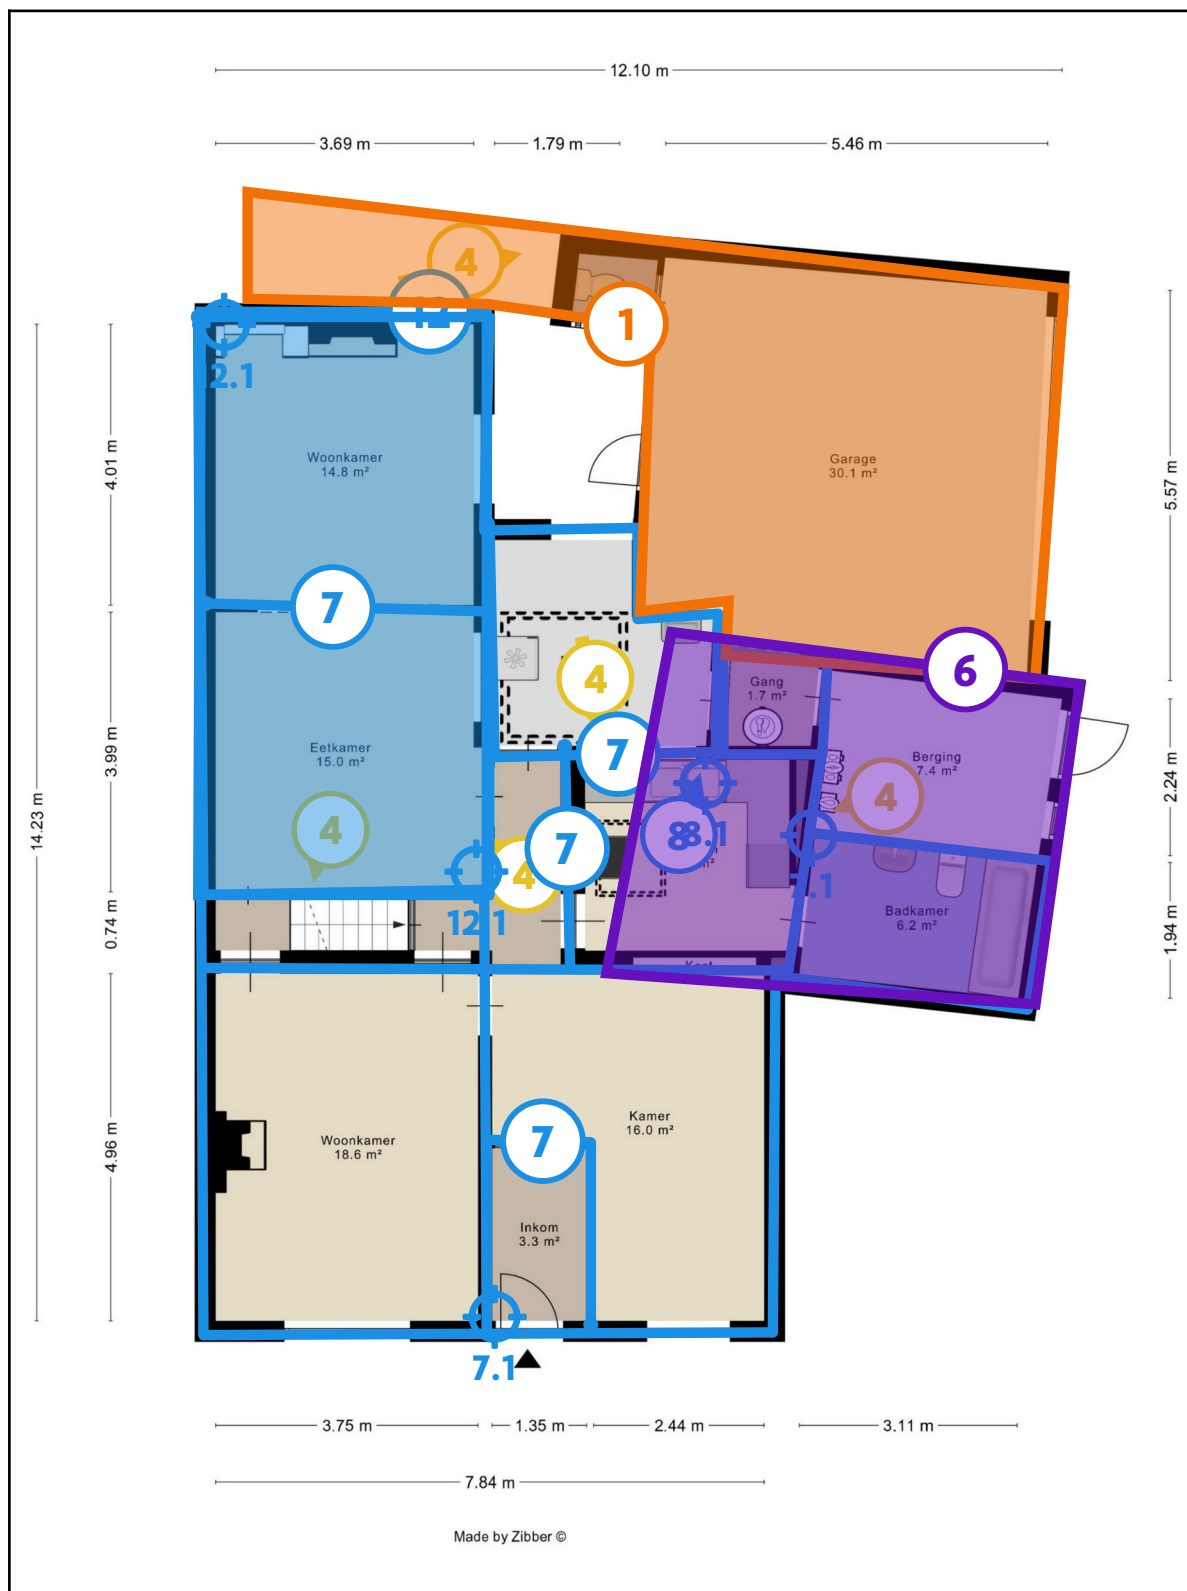
Plan 1.1: GELIJKVLOERS

1. Golfplaten	Asbestmateriaal	Verwijderen
4. Bakeliet materiaal	Asbestmateriaal	Zorgvuldig beheren
6. Roofing plat dak	Beperking	-
7. Pleisterwerk muren	Geen asbest	-
7.1 Code: 1.20271	Mengmonster	-
8. Ontdreuningsmat gootsteen	Geen asbest	-
8.1 Code: 1.20272	Puntmonster	-
12. Pleisterwerk plafond	Geen asbest	-
12.1 Code: 1.20268	Mengmonster	-

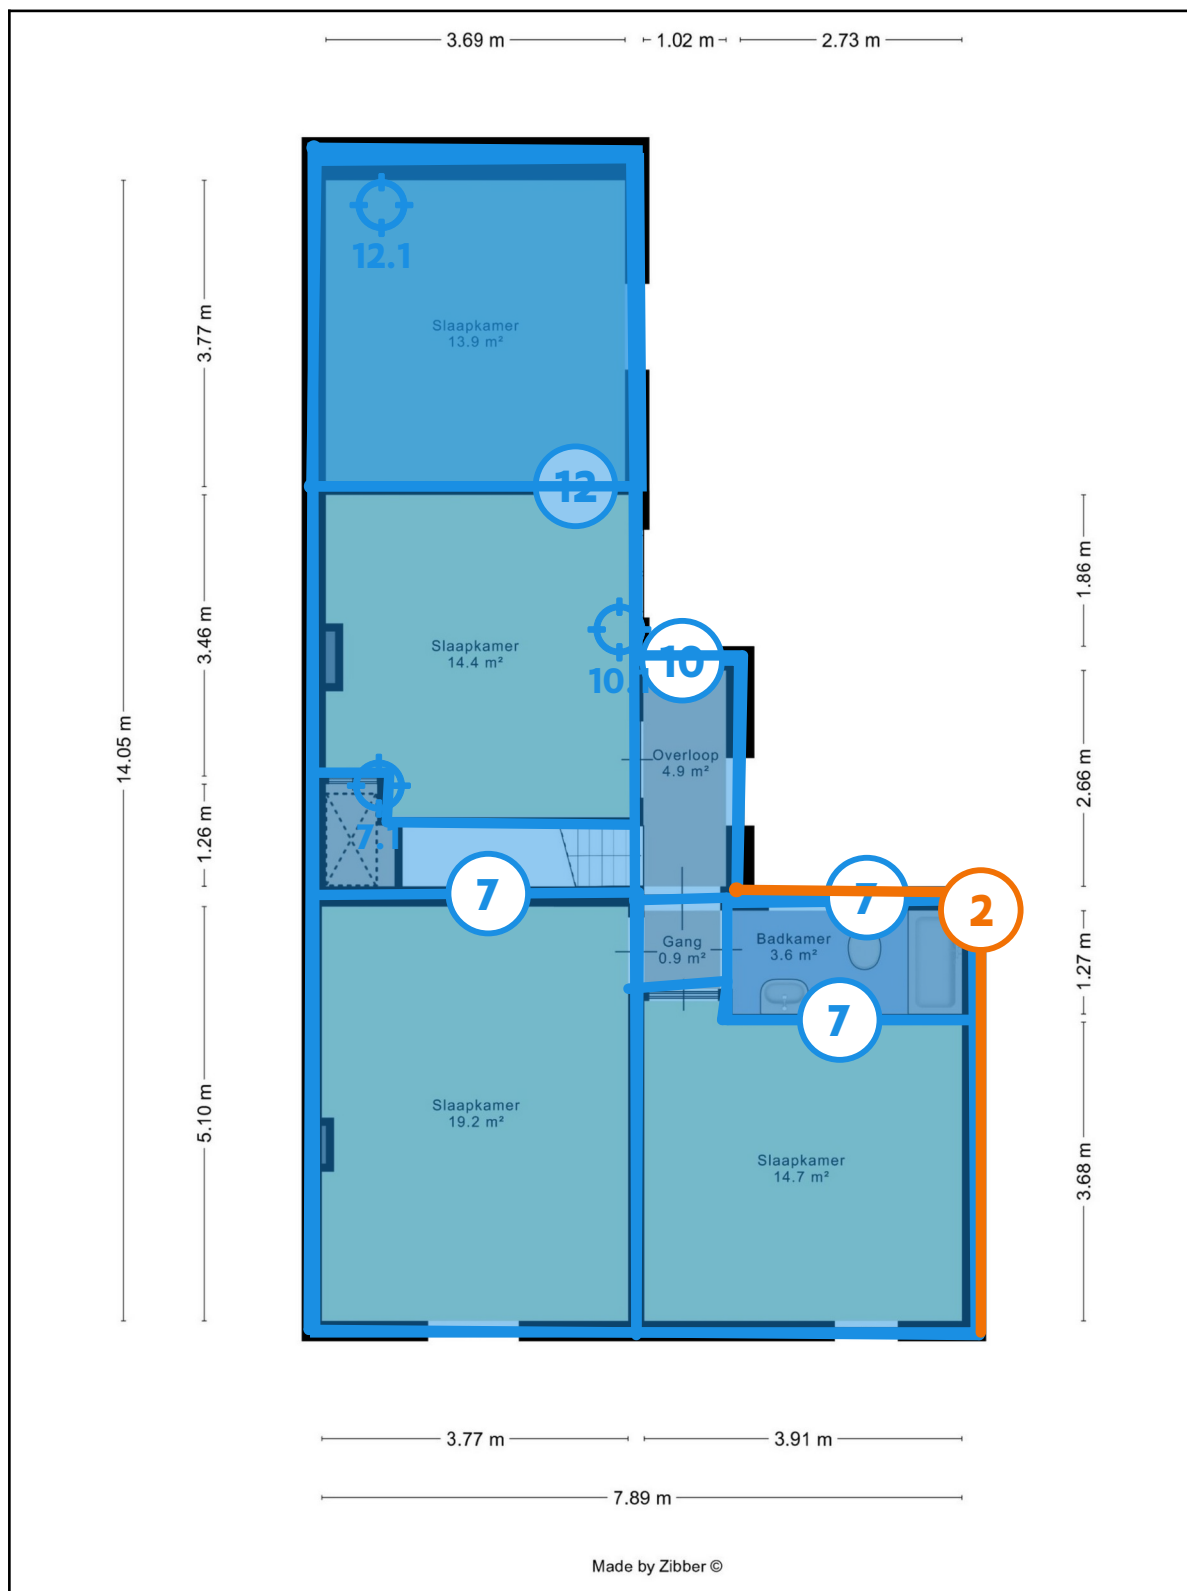
Plan 1.2: EERSTE VERDIEPING

2. Gevelbekleding asbestleien	Asbestmateriaal	Verwijderen
7. Pleisterwerk muren	Geen asbest	-
7.1 Code: 1.20271	Mengmonster	-
10. Vloerzeil eerste verdieping	Geen asbest	-
10.1 Code: 1.20269	Puntmonster	-
12. Pleisterwerk plafond	Geen asbest	-
12.1 Code: 1.20268	Mengmonster	-

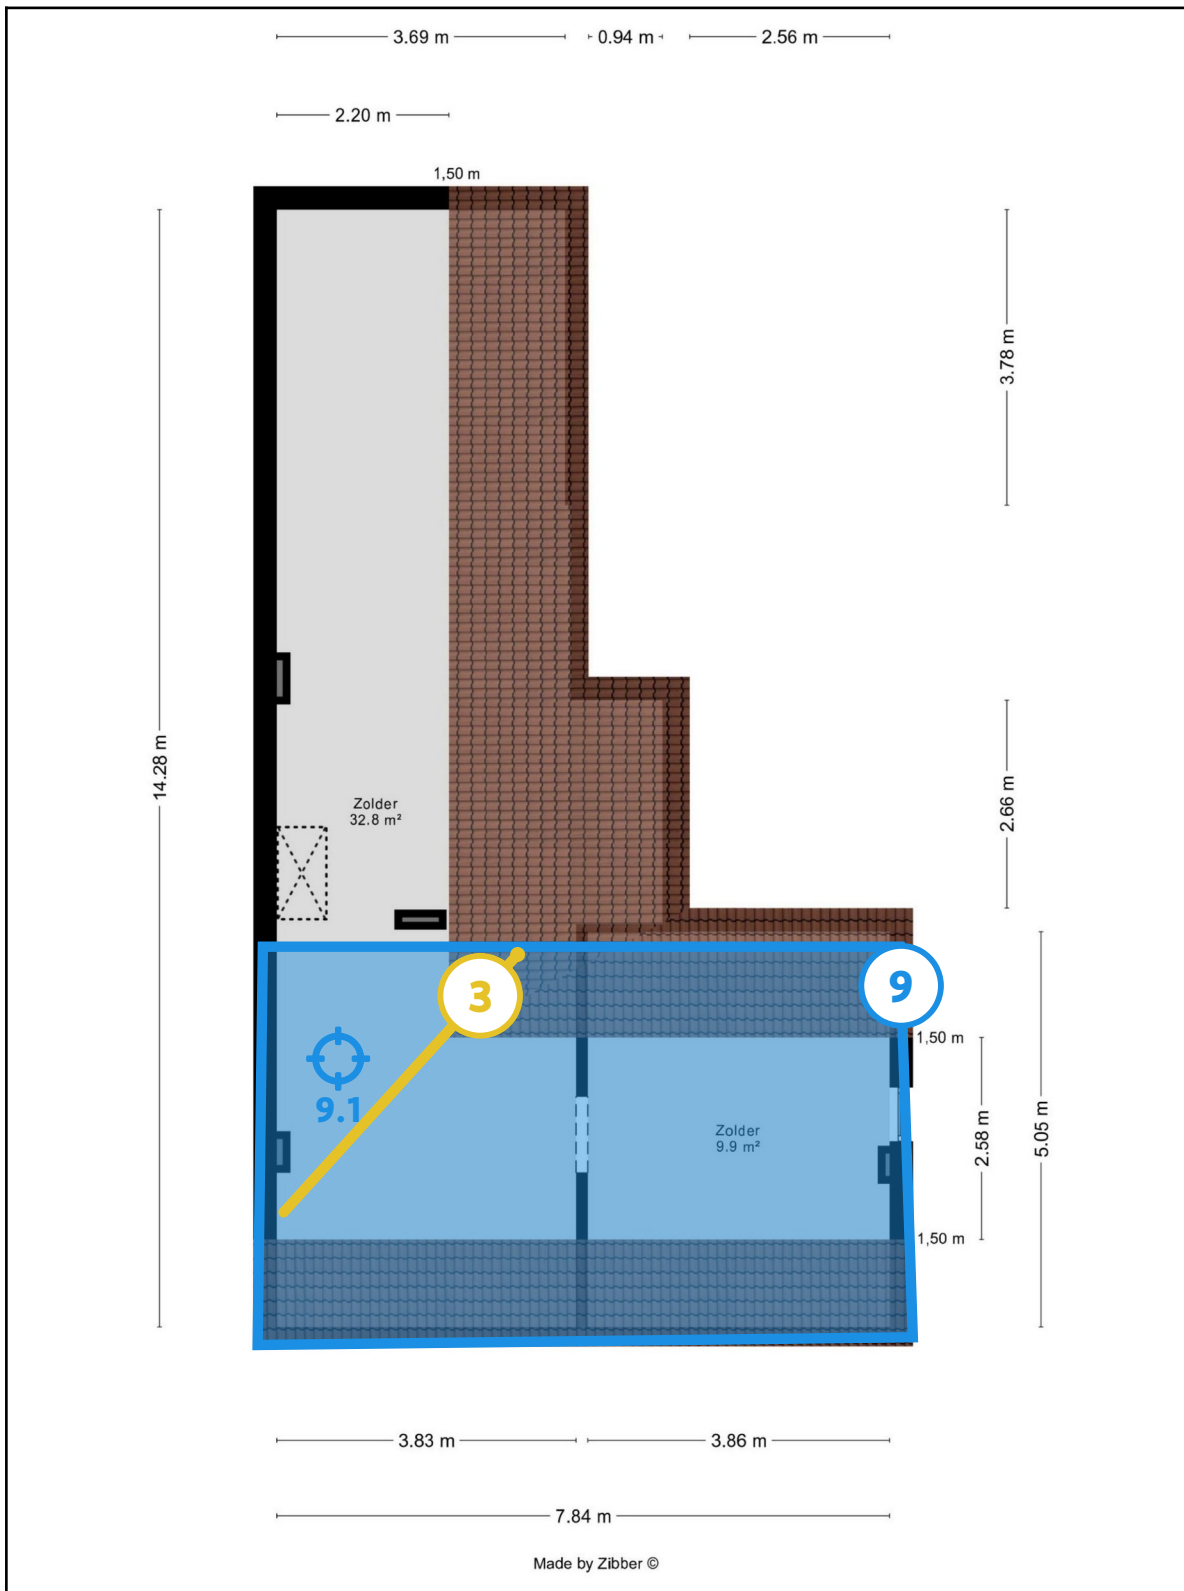
Plan 1.3: ZOLDERVERDIEPING

3. Menuiserie onderdak hoekafwerking	Asbestmateriaal	Zorgvuldig beheren
9. Vloerzeil zolder	Geen asbest	-
9.1 Code: 1.20270	Puntmonster	-

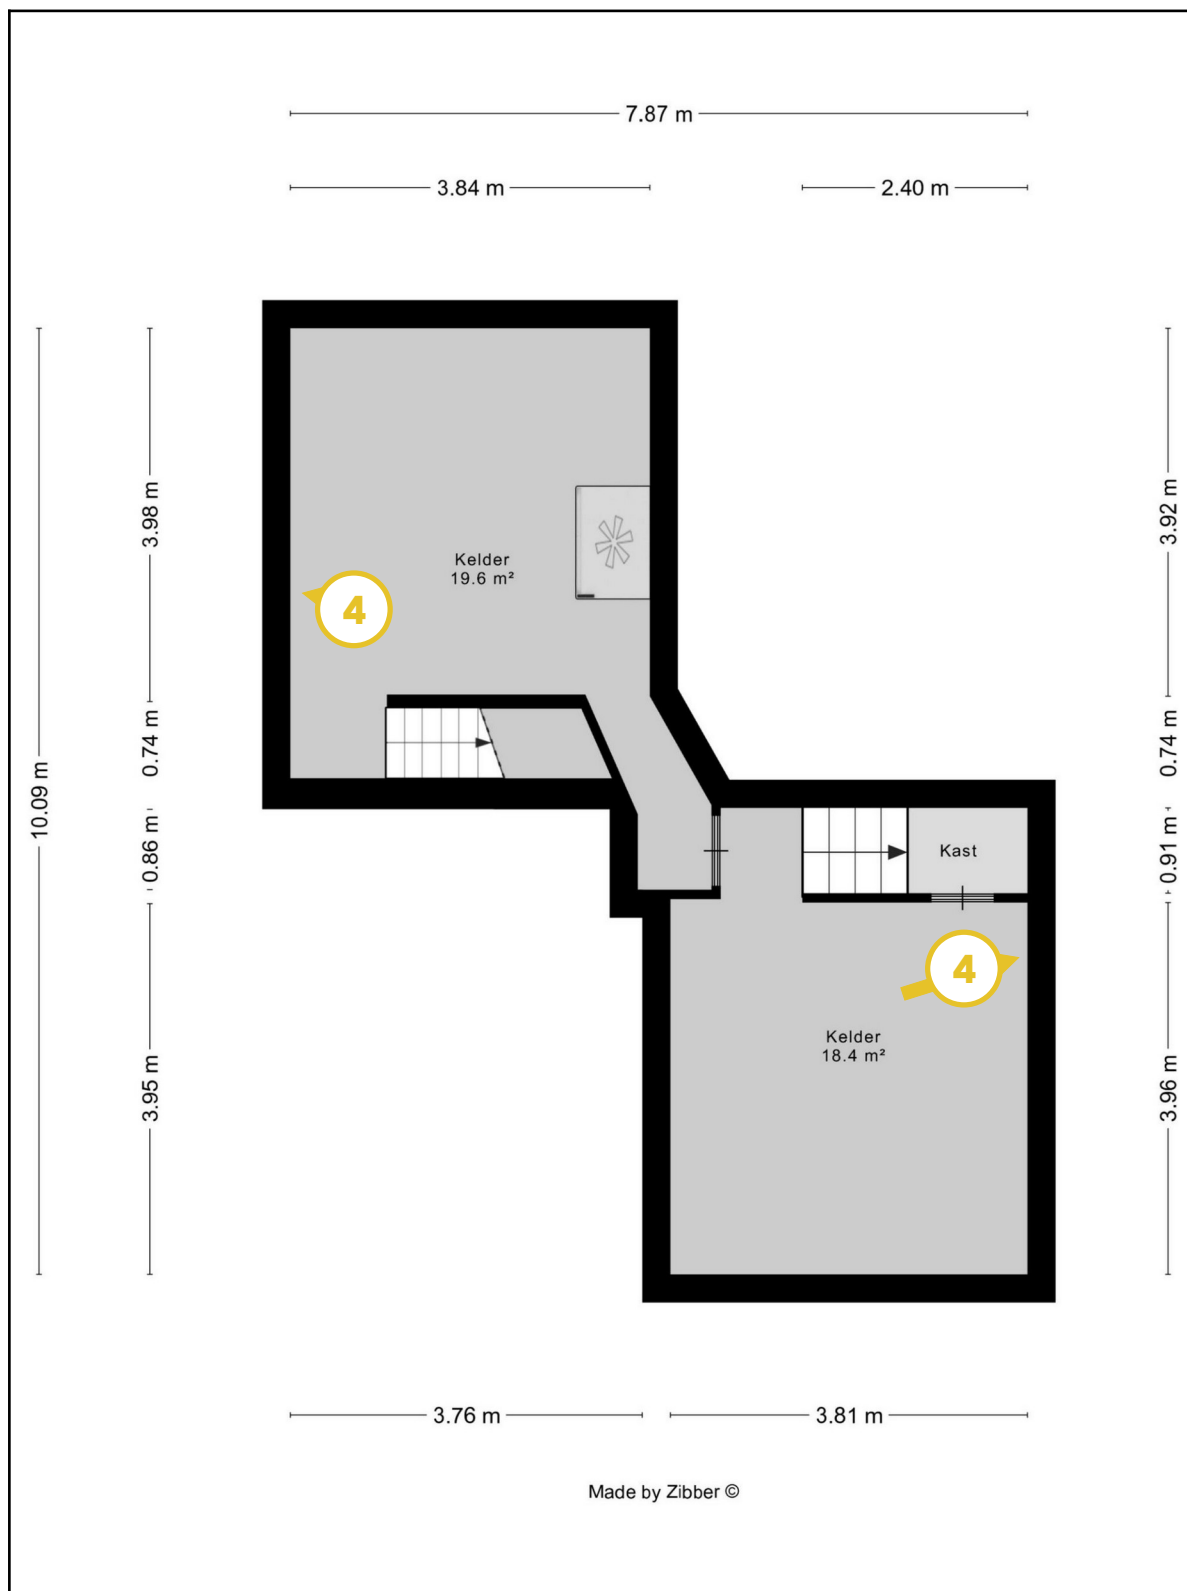
Plan 1.4: KELDERVERDIEPING

4. Bakeliet materiaal

Asbestmateriaal

Zorgvuldig beheren

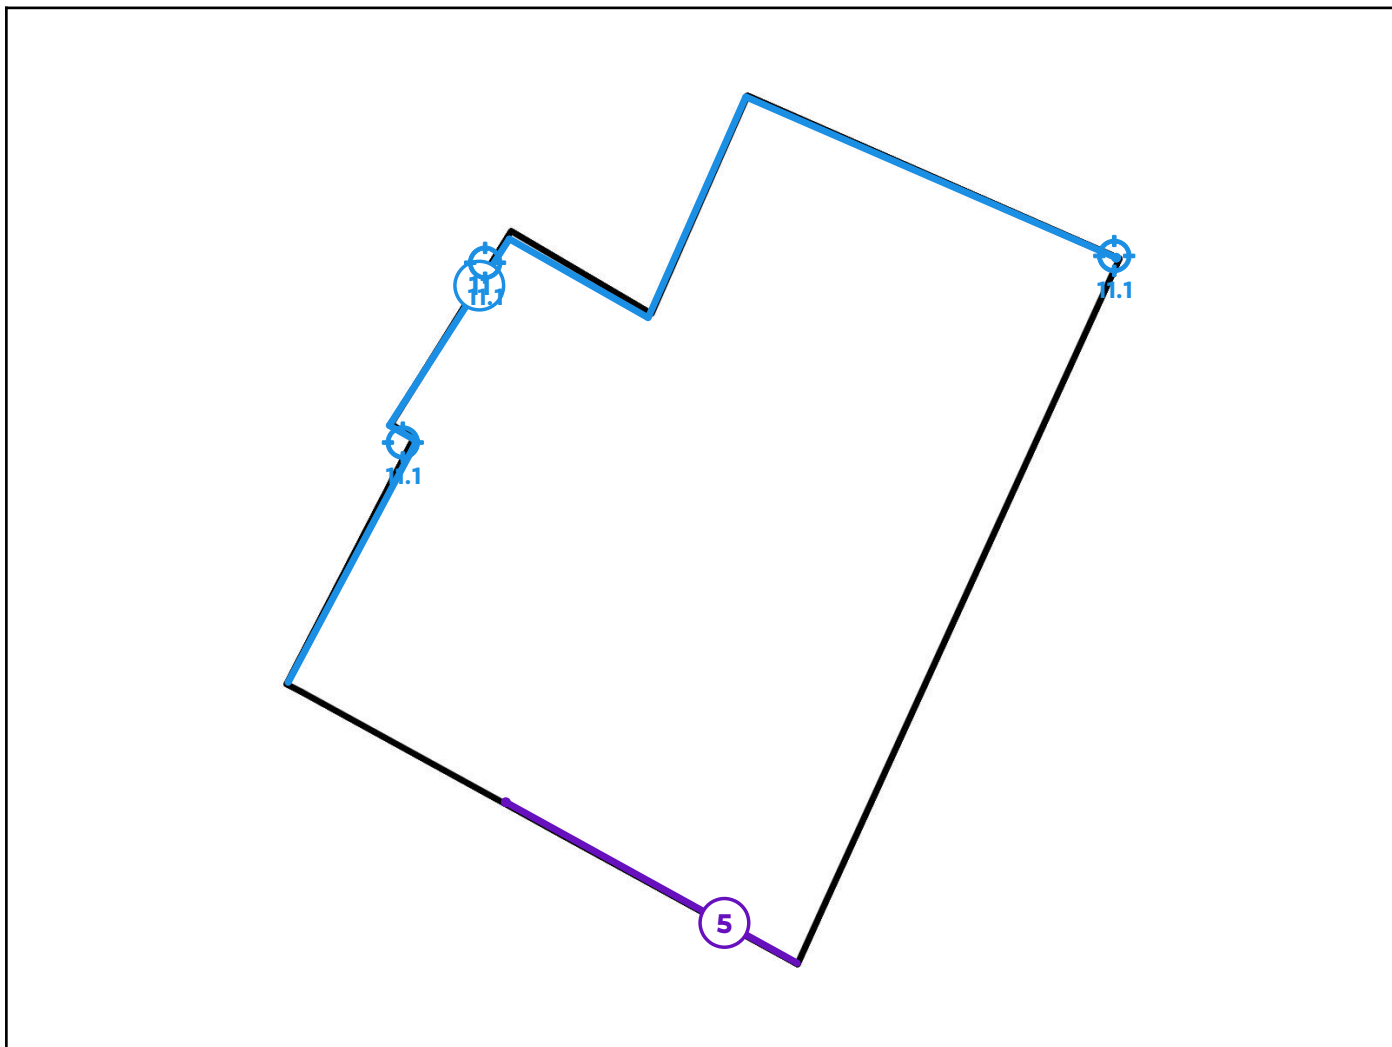
Plan 1.5: Hoofdgebouw plan

Beschrijving	Type	Actie
5. Gevelbekleding	Beperking	-
11. Gevelbepleistering	Geen asbest	-
11.1 Code: 1.20273	Mengmonster	-
