Asbestinventarisatetest

Moelingerweg 13, 3798 Voeren

Attestnummer : 20260501-000086.000

Uitgegeven op : 01.05.2026

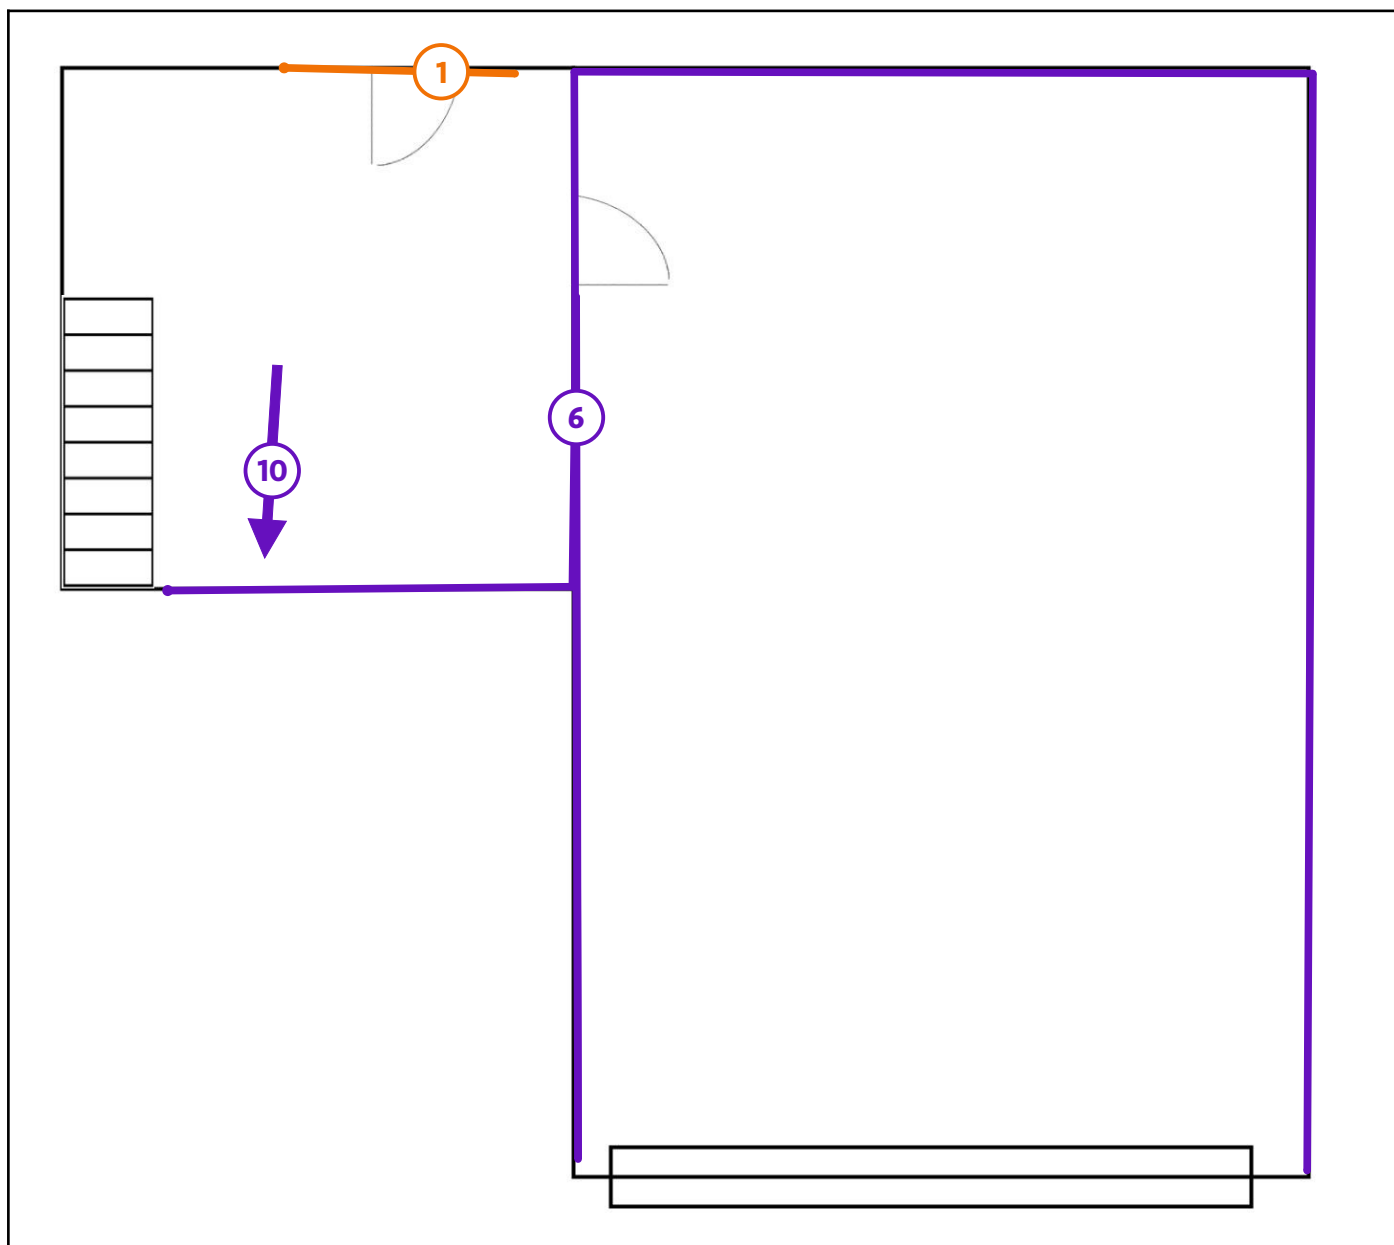
Plan 1.1: Kelder

Beschrijving	Type	Actie
1. Mastiek schrijnwerkerij	Asbestmateriaal	Verwijderen
6. Niet inspecteerbare lijntoepassingen	Advies	-
10. Stookketel / Brander	Overige ruimte of materiaal	-

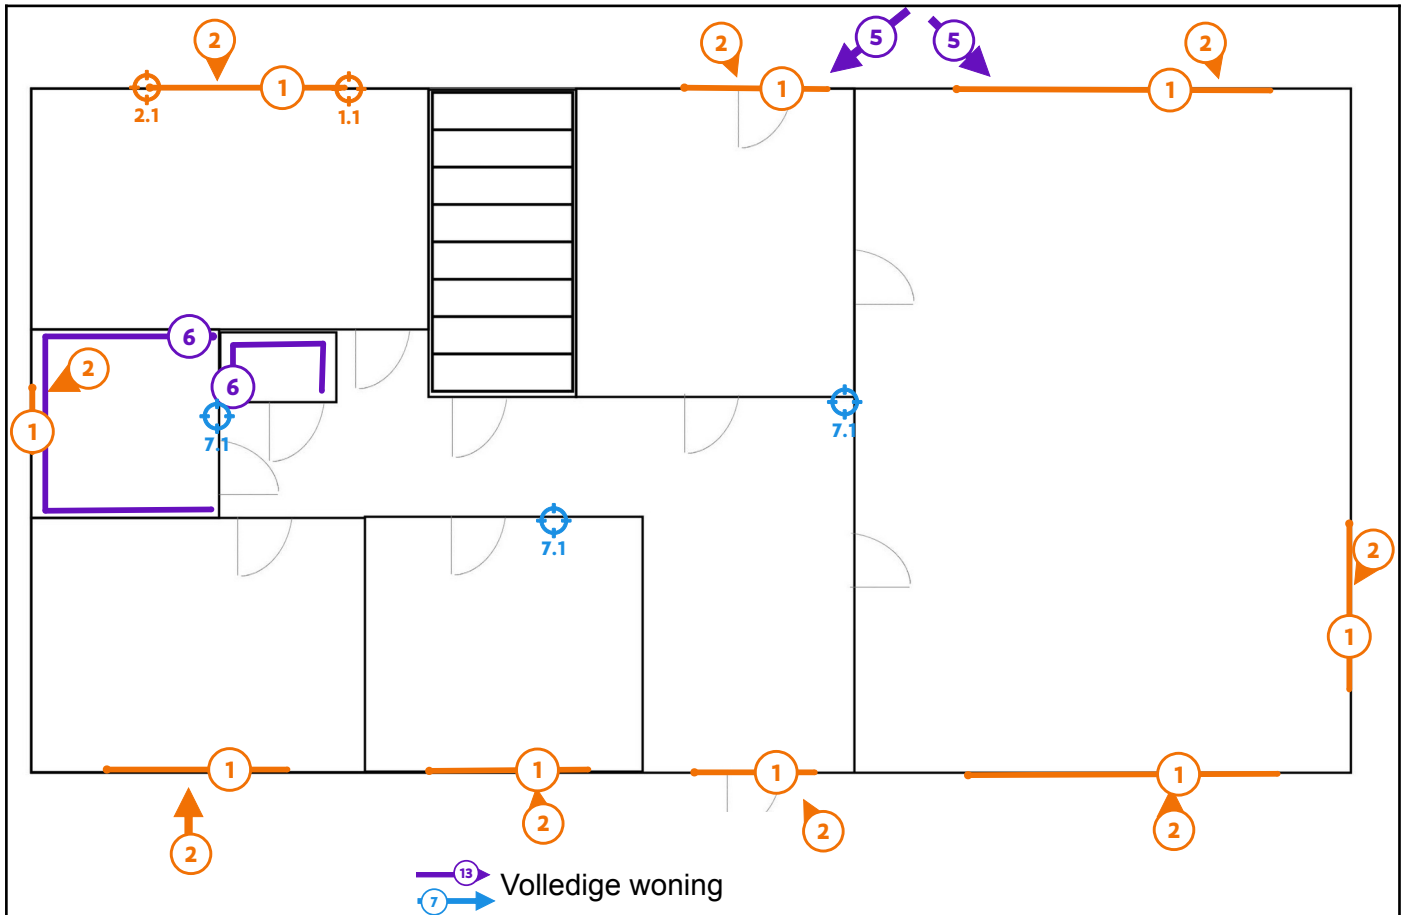
Plan 1.2: Gelijkvloers

Beschrijving	Type	Actie
1. Mastiek schrijnwerkerij	Asbestmateriaal	Verwijderen
1.1 Code: M2	Puntmonster	-
2. Beglazingskit	Asbestmateriaal	Verwijderen
2.1 Code: M1	Puntmonster	-
5. Invulpanelen	Advies	-
6. Niet inspecteerbare lijmtoepassingen	Advies	-
7. Pleisterwerk muren	Geen asbest	-
7.1 Code: 1	Mengmonster	-

13. Systeemplafonds	Overige ruimte of materiaal	-
---------------------	-----------------------------	---

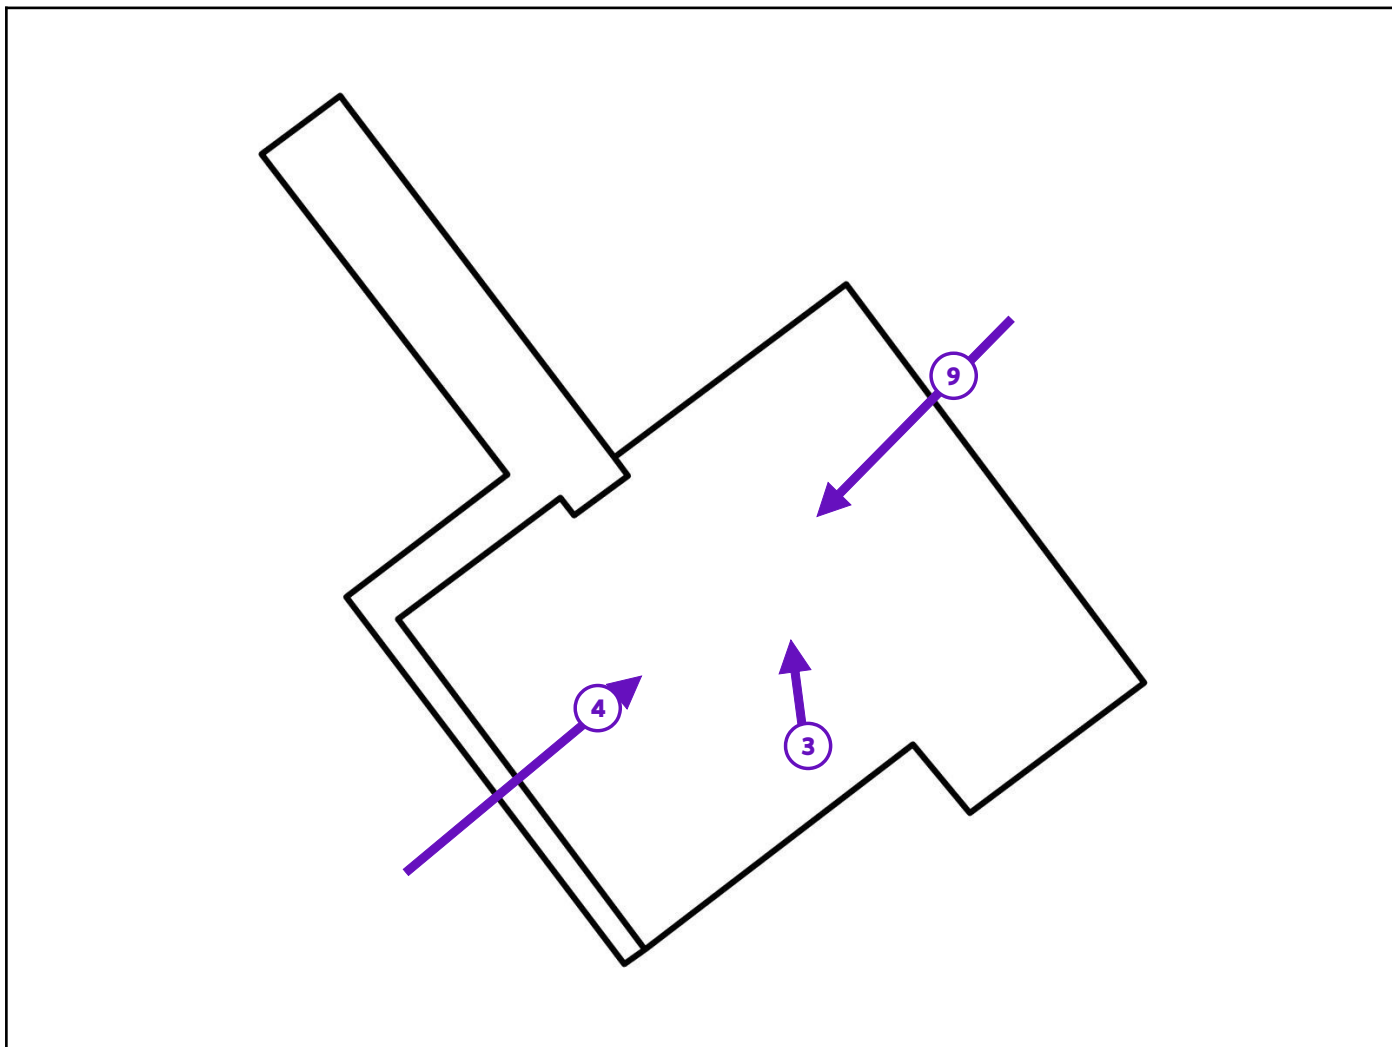
Plan 1.3: Daken

Beschrijving	Type	Actie
3. Binnenkant schouw	Beperking	-
4. Onderdak - niet inspecteerbaar	Beperking	-
9. Dak van natuurleien	Overige ruimte of materiaal	-

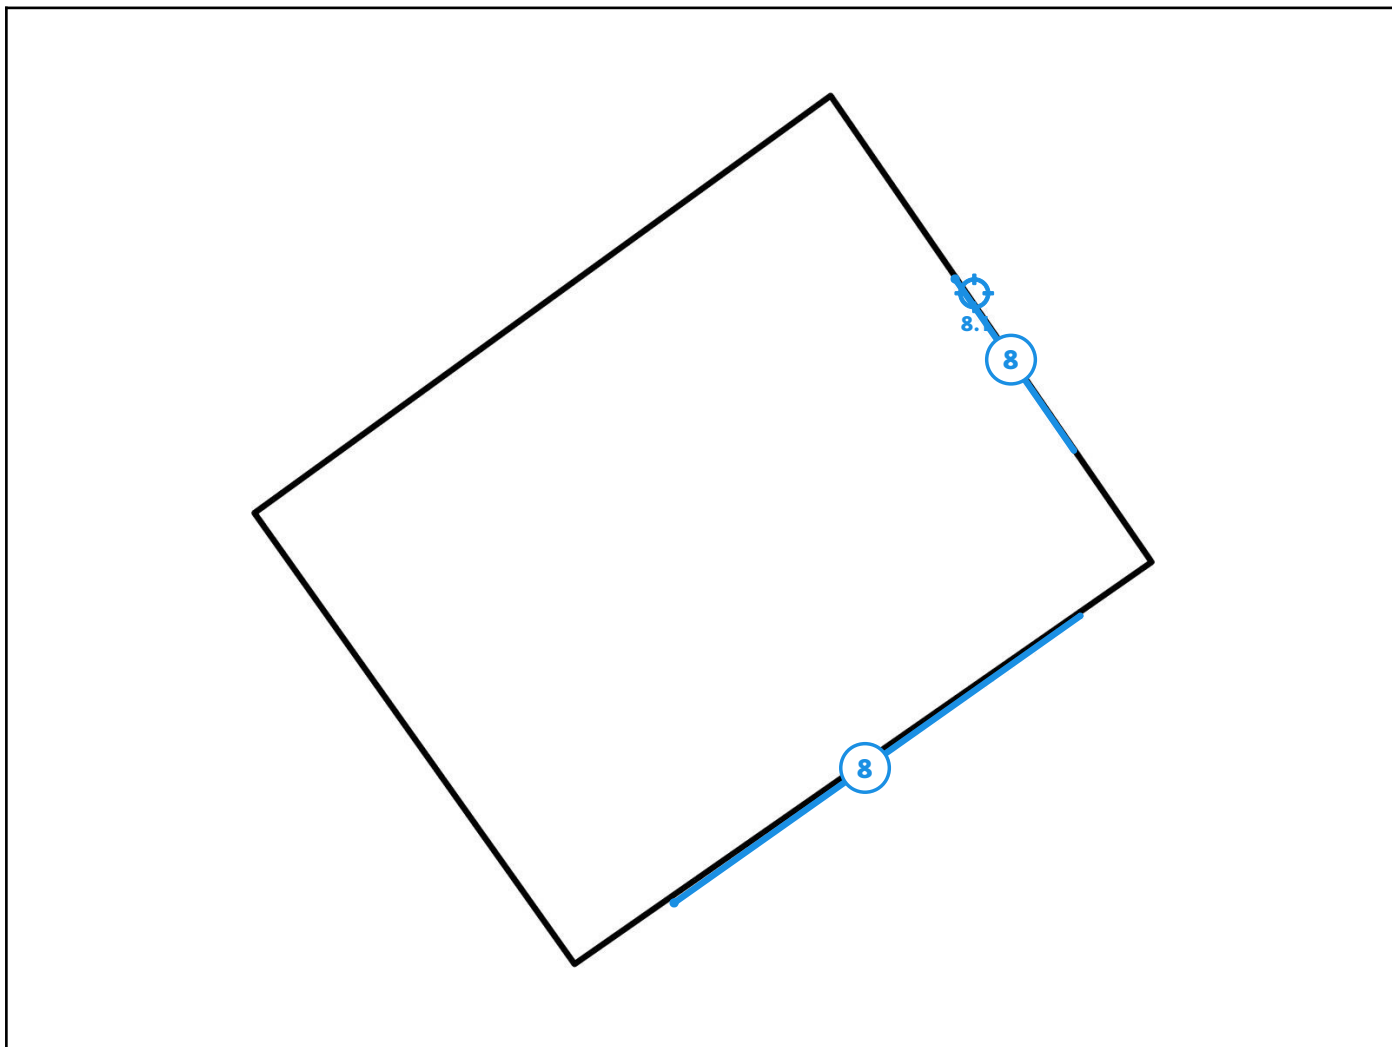
Plan 2.1: Bijgebouw plan

Beschrijving	Type	Actie
8. Stopverf tuinhuis	Geen asbest	-
8.1 Code: M3	Puntmonster	-

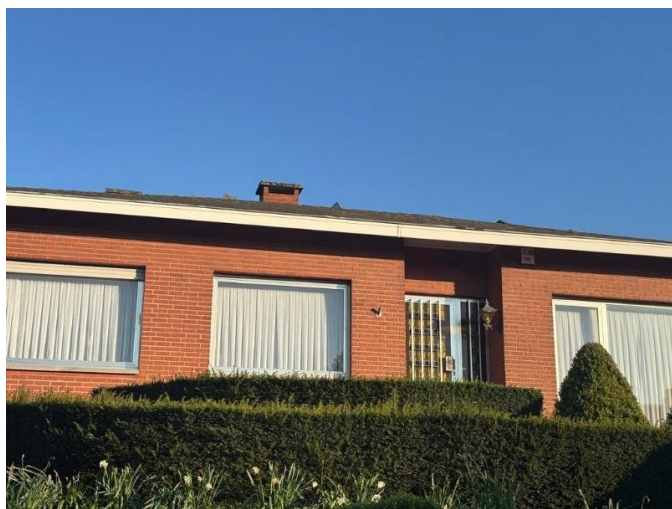
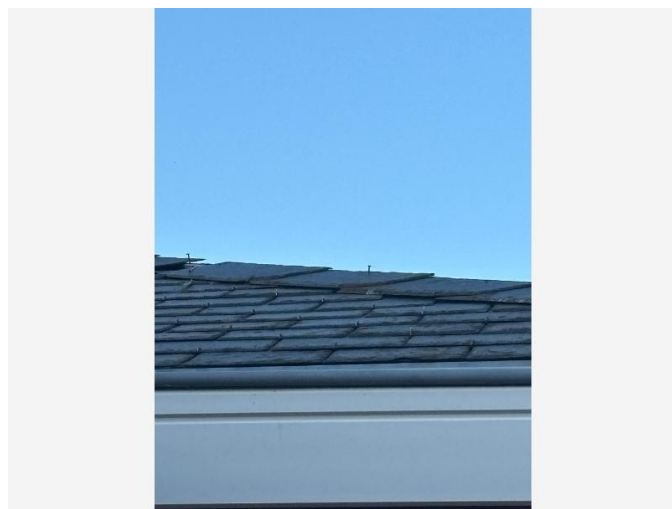
Beschrijving	Notitie	Terug te vinden op plannen
Fiche 9: Dak van natuurleien	Dak van natuurleien	Plan 1.3: Daken

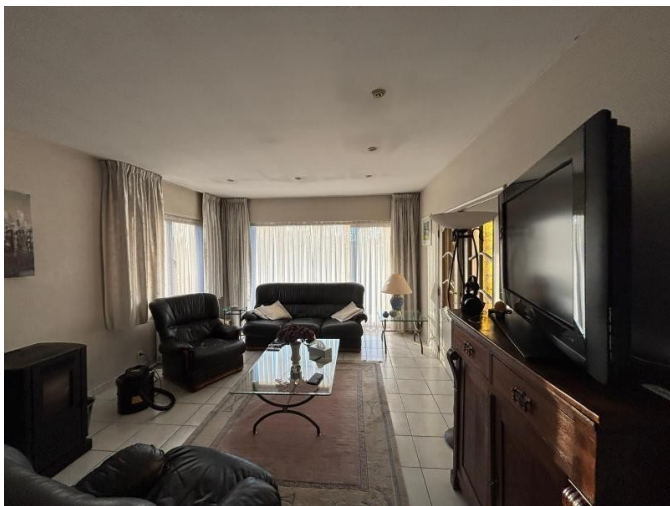
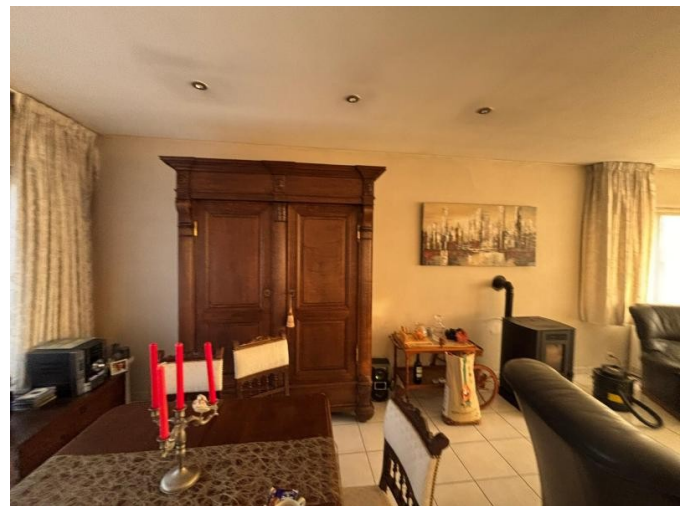
Beschrijving	Notitie	Terug te vinden op plannen
Fiche 11: Lift (niet aanwezig)	Geen lift aanwezig	-
Fiche 12: Leidingisolatie (niet aanwezig)	Geen leidingisolatie aangetroffen.	-
Fiche 13: Systeemplafonds	Plafonds zijn niet bepleisterd maar bestaan uit gyproc (volledige woning) & houten latjes in de hal	Plan 1.2: Gelijkvloers
