Asbestinventarisatetest

Maastrichterstraat 19, 3770 Riemst

Attestnummer : 20260514-000136.000

Uitgegeven op : 14.05.2026

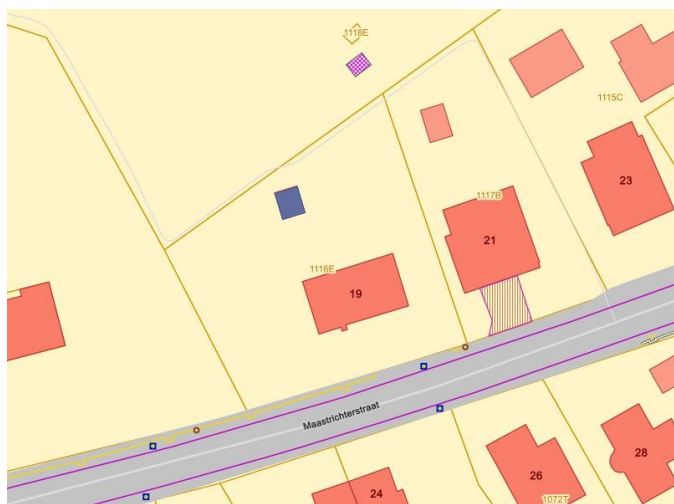
Zone 2: Bijgebouw

- 1 Asbestmateriaal**
- 0 Beperkingen
- 0 Uitsluitingen
- 0 Roerende goederen
- 0 Puin, steenslag, (water)bodem
- 0 Adviezen
- 0 Geen asbest
