Asbestinventarisatetest

Joseph Smeetslaan 313, 3630 Maasmechelen

Attestnummer : 20250901-000399.000

Uitgegeven op : 01.09.2025

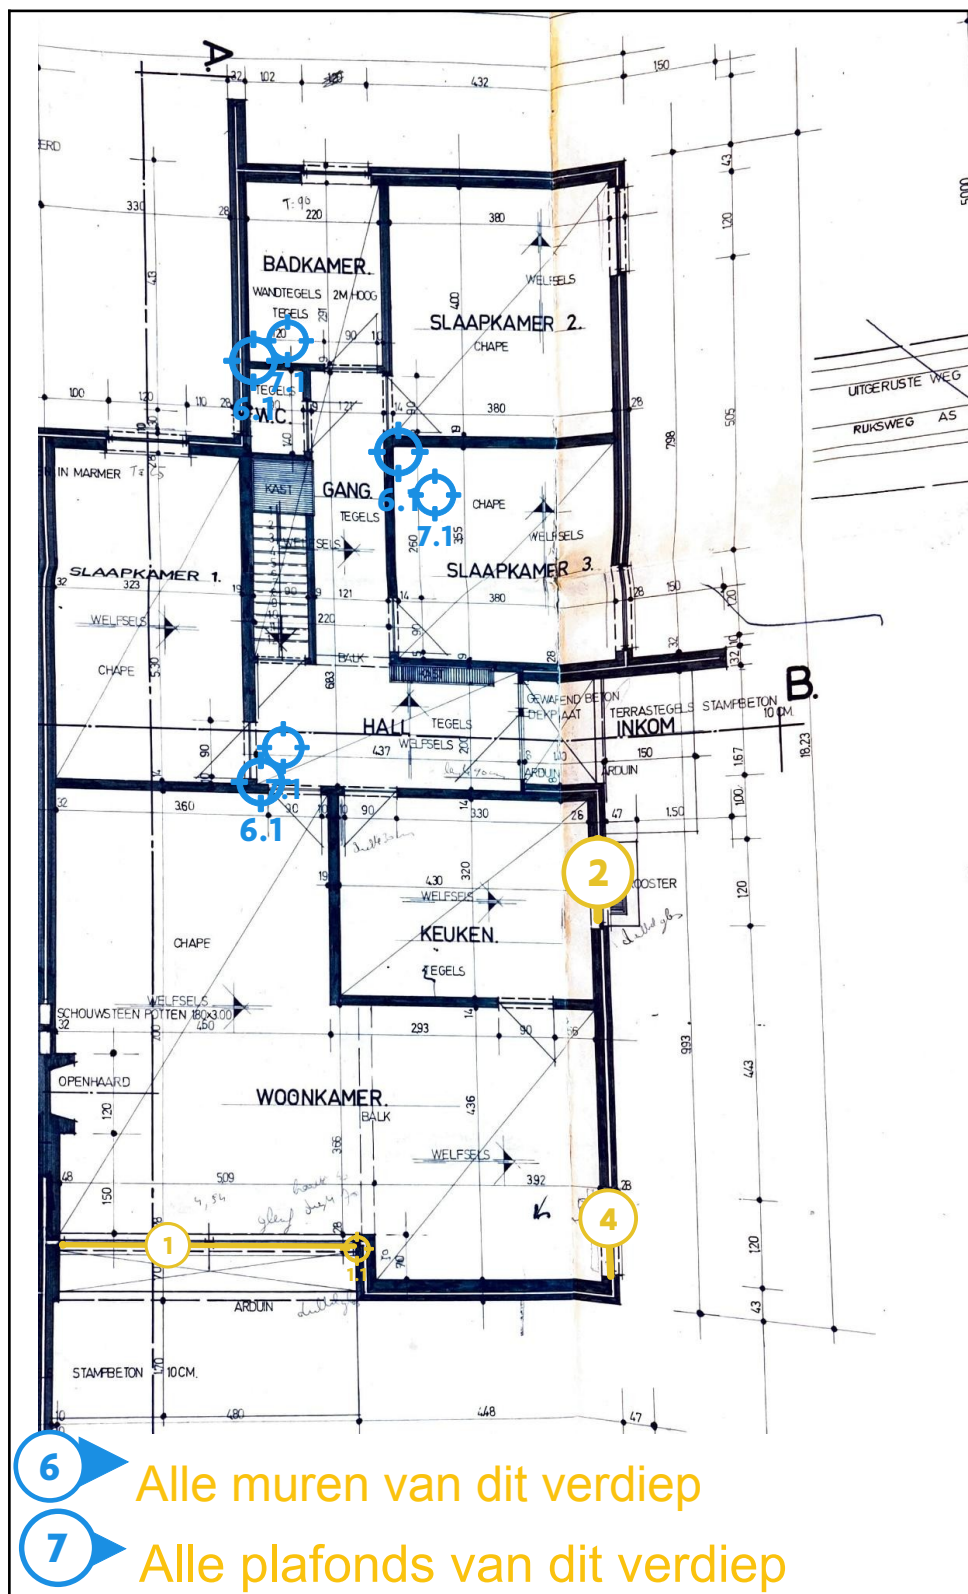
Plan 1.1: Gelijkvloers

1. Mastiek Schuifraam	Asbestmateriaal	Zorgvuldig beheren
1.1 Code: kit	Puntmonster	-
2. Glasal invulpanelen	Asbestmateriaal	Zorgvuldig beheren
4. Glaskit ramen	Asbestmateriaal	Zorgvuldig beheren
6. Pleisterwerk muren	Geen asbest	-
6.1 Code: 1	Mengmonster	-
7. Pleisterwerk plafonds	Geen asbest	-
7.1 Code: 2	Mengmonster	-

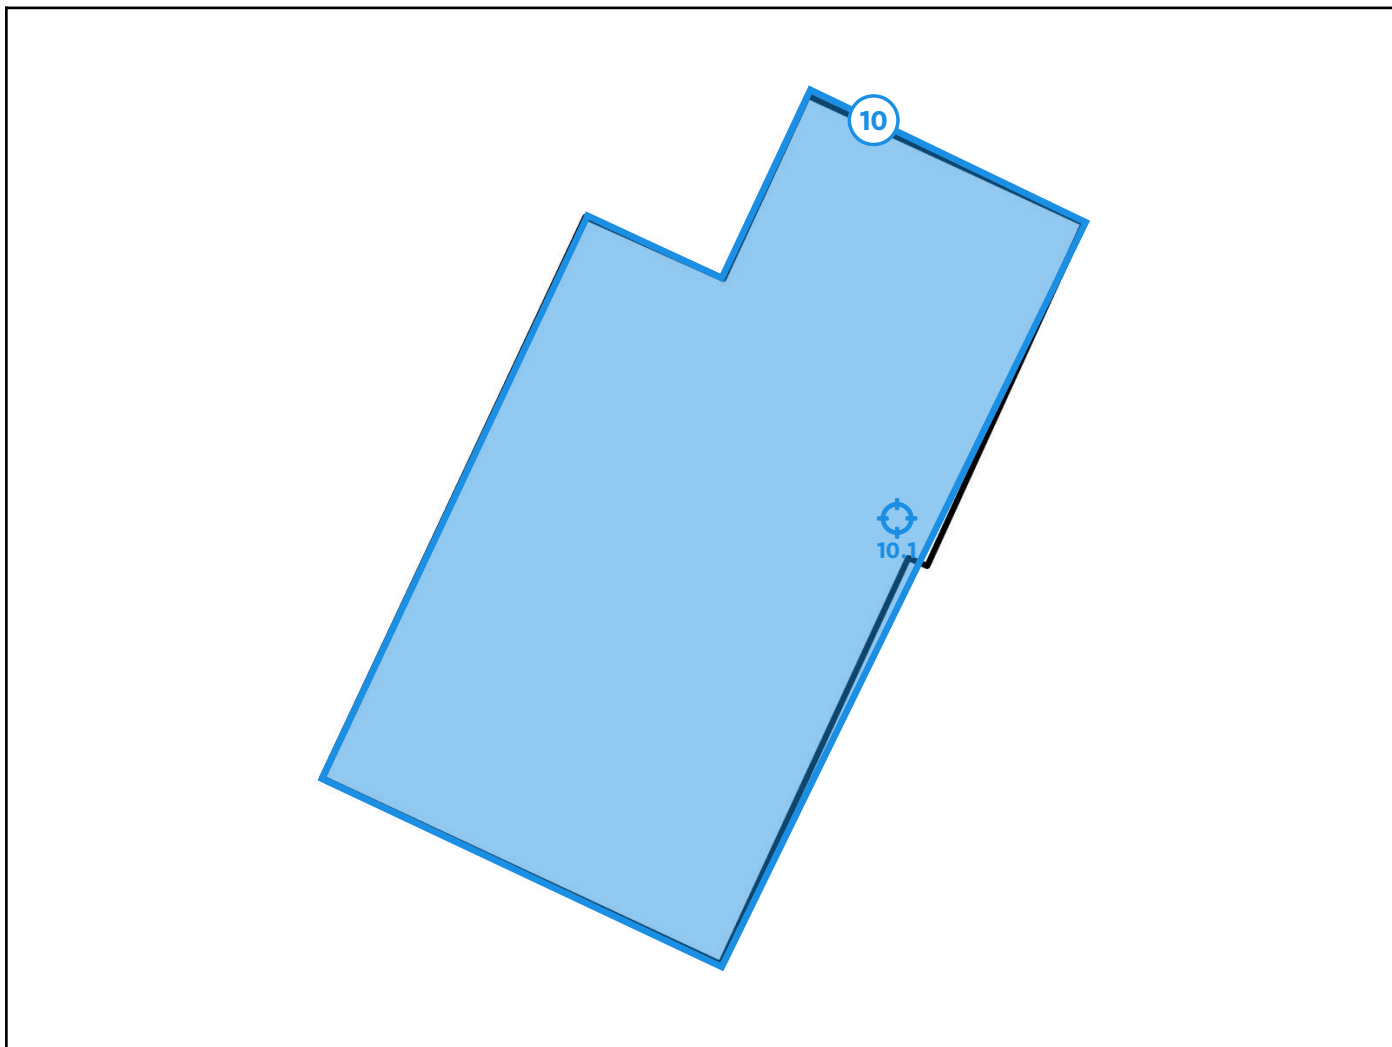
Plan 1.2: Dak

Beschrijving	Type	Actie
10. Roofing plat dak	Geen asbest	-
10.1 Code: Roofing	Puntmonster	-

Beschrijving	Roofing plat dak
Omgeving	Buiten
Primaire drager	Plat dak
Bindmiddel van materiaal	Bitumen (roofing, teer, asfalt)
Gebondenheid op basis van bindmiddel	Hecht
Hoeveelheid (oppervlakte - aantal)	• 20,00 m ² - 1 stuk
Totale oppervlakte	20,00 m ²
Identificatiemethode	Vaststelling met monstername
Destructieve handeling voor identificatie	Nee
Opmerking	Deze oppervlakte, volumes en gewichten zijn niet gemeten, maar geschat op basis van een benadering van de aanwezige roofing (de opgegeven hoeveelheden mogen niet gebruikt worden als maatstaf voor heffingen). Om gevolgschade en lekkages te voorkomen en niet destructief te werk te gaan, is alleen de toplaag bemonsterd. We kunnen geen uitspraak doen over de onderliggende lagen. Bij renovatie of sloop dient er een destructief onderzoek uitgevoerd te worden van de roofing.
