# Asbestinventarisatetest

73006H1149/00G000

Attestnummer : 20231211-000457.000

Uitgegeven op : 11.12.2023

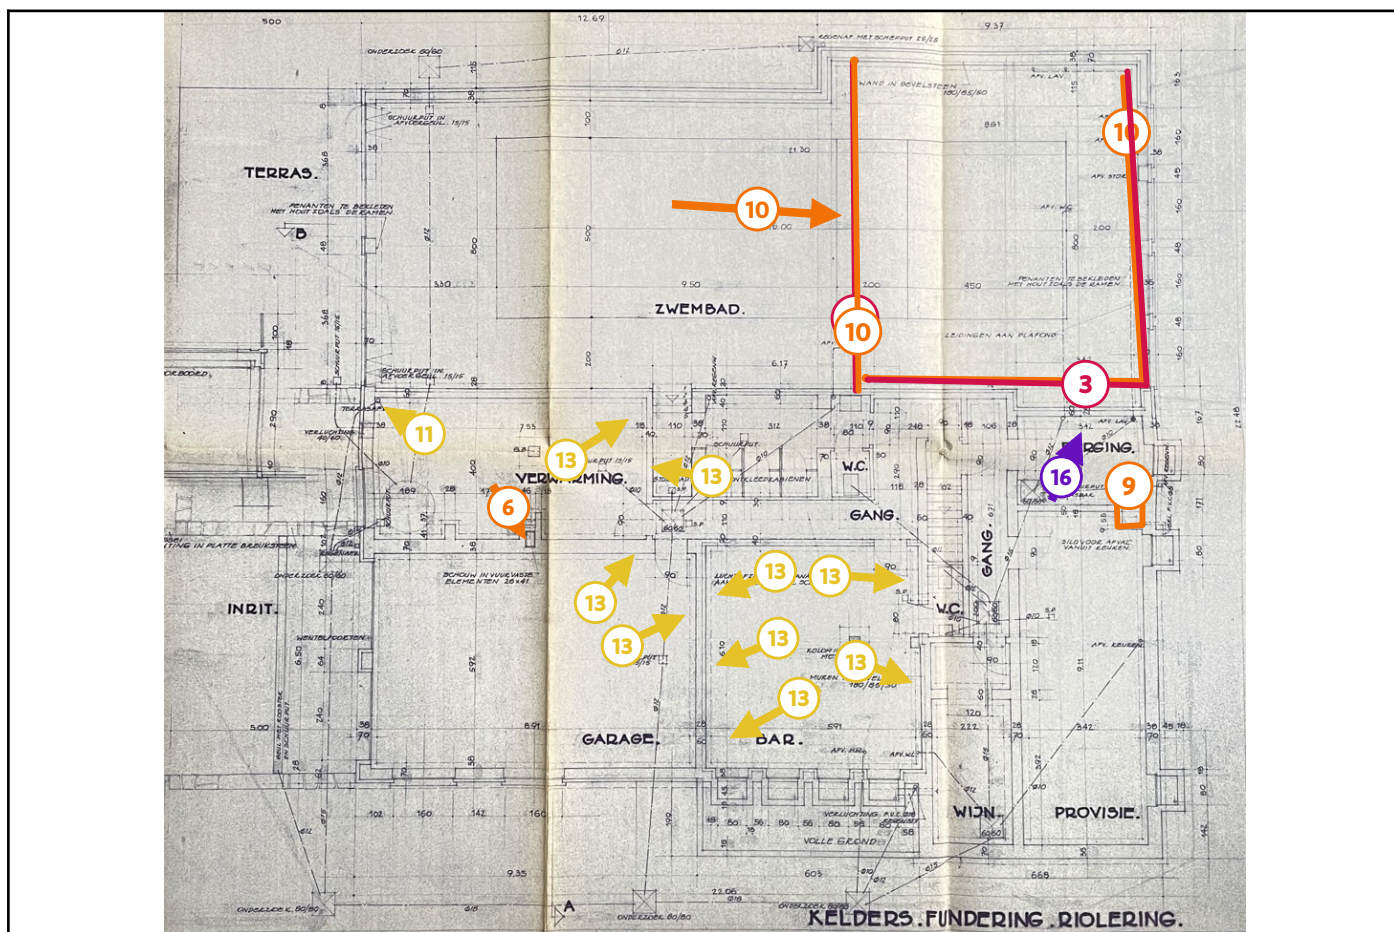
## Plan 1.2: Kelderplan Leterweg 65 te Bilzen

| Beschrijving | Type | Actie |
|---|---|---|
| 3. Bitumen rond leidingen kruipkelder achterzijde | Asbestmateriaal | Dringend verwijderen |
| 6. Asbestbuis zolder komende van stookruimte | Asbestmateriaal | Verwijderen |
| 9. Afvoer berging kelder | Asbestmateriaal | Verwijderen |
| 10. Karton leidingisolatie kruipkelder achterzijde | Asbestmateriaal | Verwijderen |
| 11. Afvoerbuis cement hoek stookruimte | Asbestmateriaal | Zorgvuldig beheren |
| 13. Afdekkapjes bakkeliet | Asbestmateriaal | Zorgvuldig beheren |

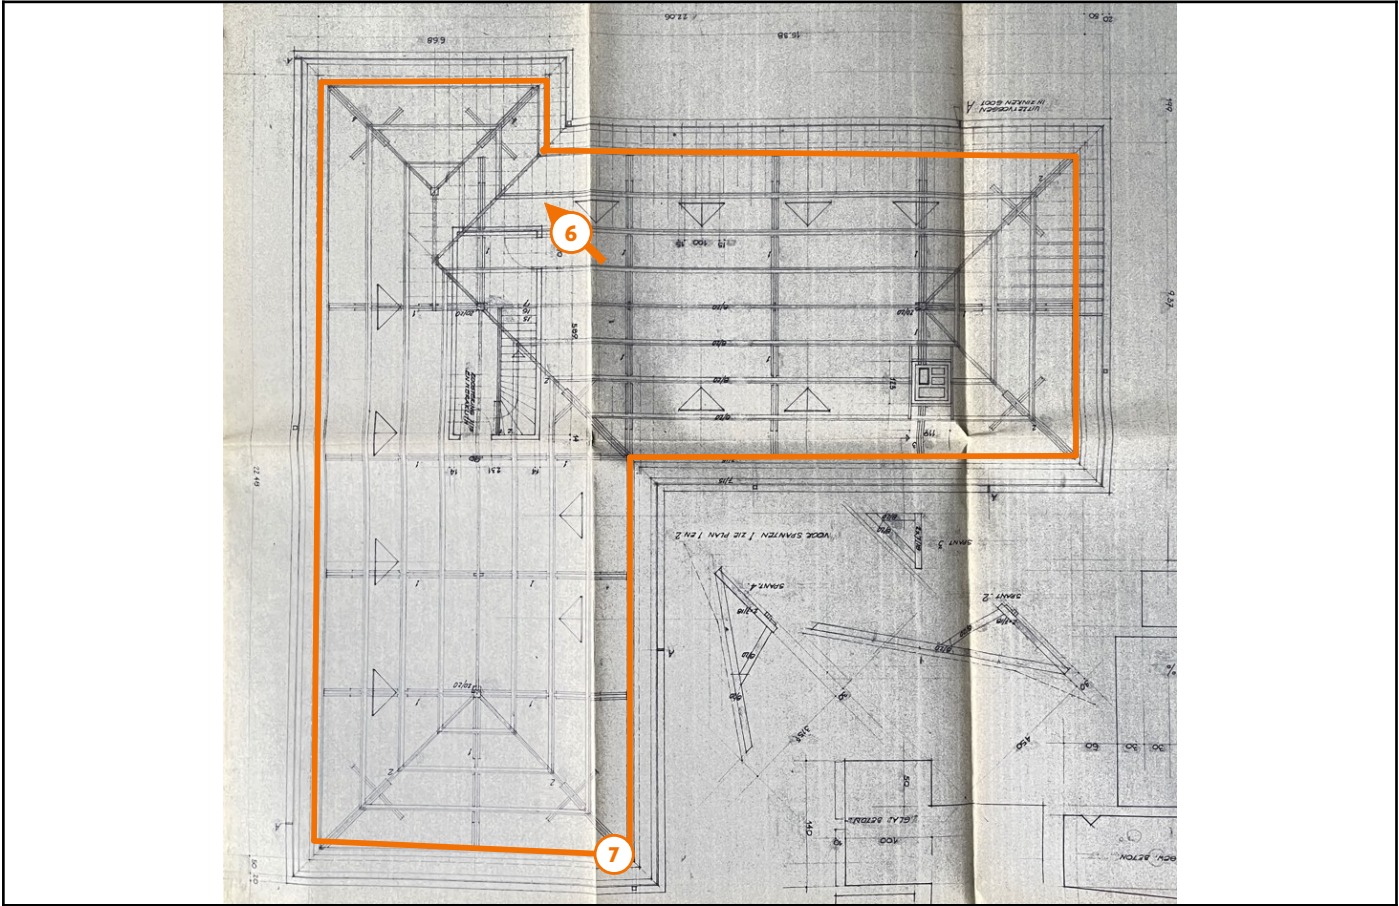
# Plan 1.3: Zolderplan Leterweg 65 te Bilzen

| Beschrijving | Type | Actie |
|---|---|---|
| 6. Asbestbuis zolder komende van stookruimte | Asbestmateriaal | Verwijderen |
| 7. Bitumen laag binnenzijde dakoversteek | Asbestmateriaal | Verwijderen |

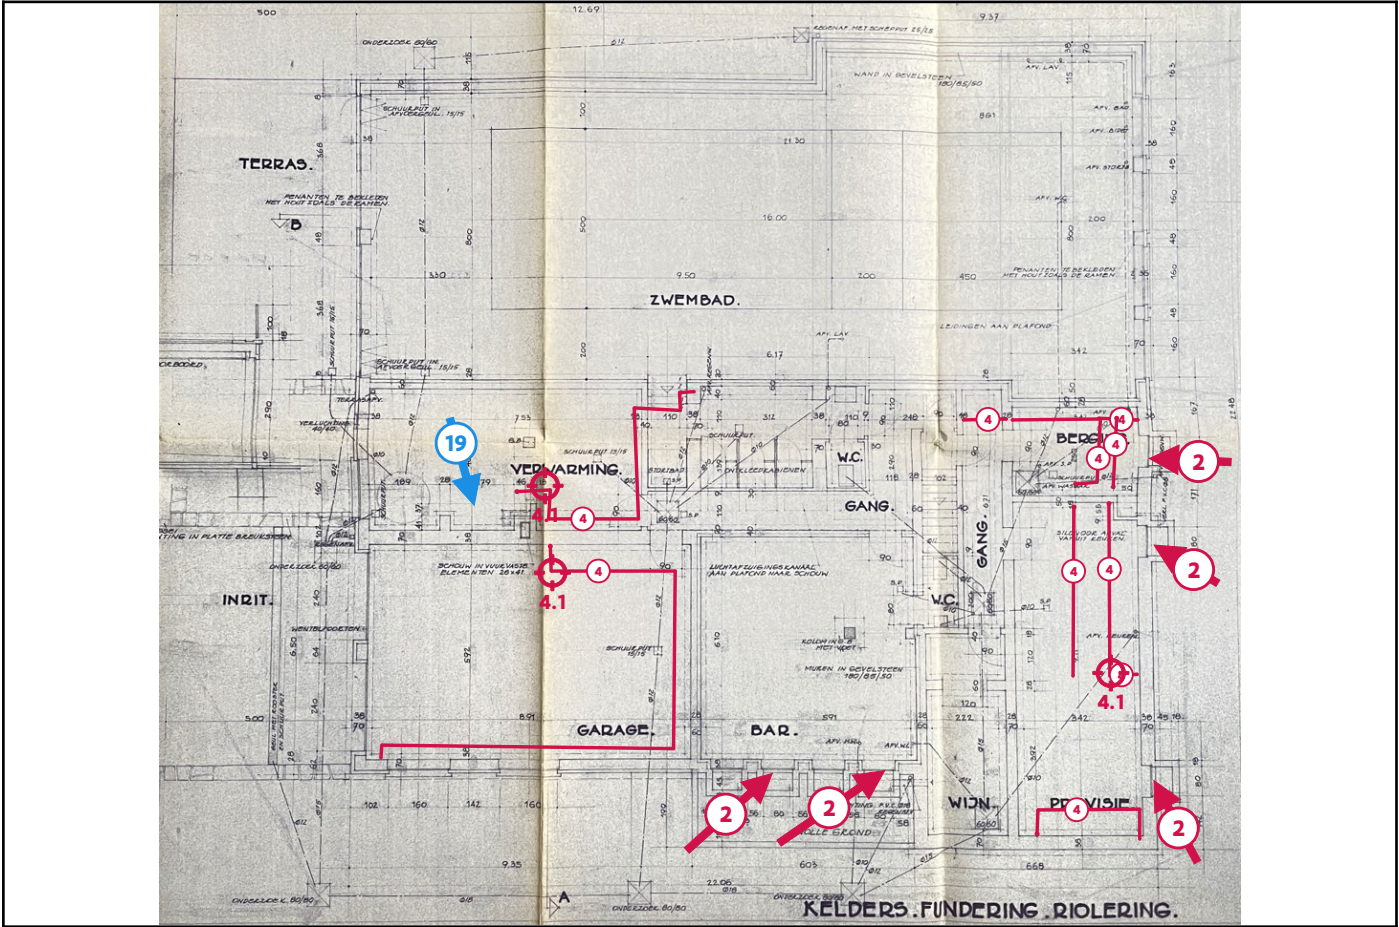
# Plan 1.4: Kelderplan Leterweg 65 te Bilzen

| Beschrijving | Type | Actie |
|---|---|---|
| 2. Verf ramen kelder | Asbestmateriaal | Dringend verwijderen |
| 4. Leiding isolatie kelder - BOCHT | Asbestmateriaal | Dringend verwijderen |

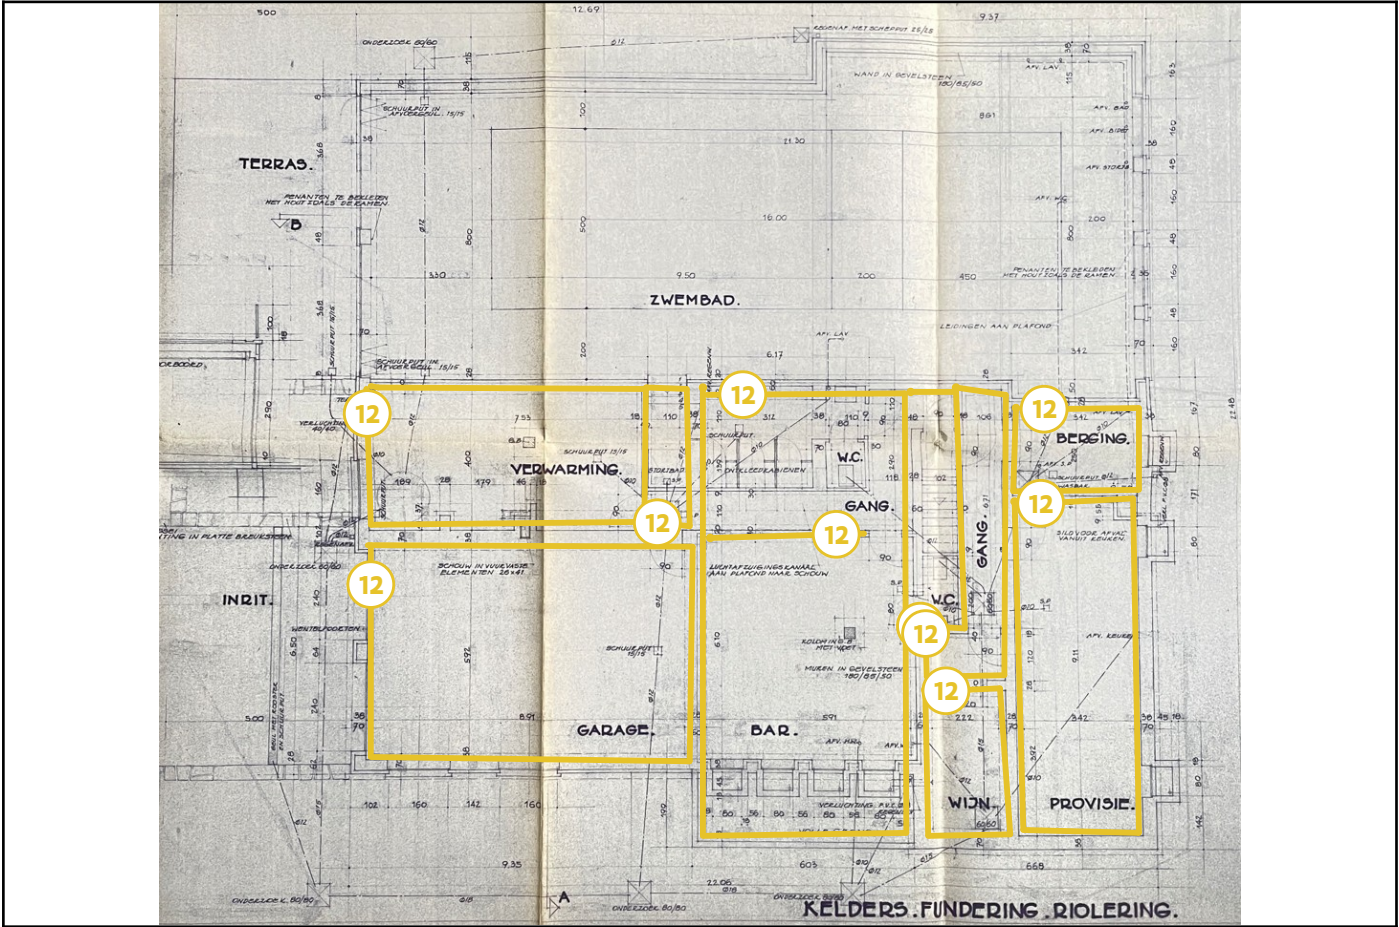
# Plan 1.5: Kelderplan Leterweg 65 te Bilzen

| Beschrijving | Type | Actie |
|---|---|---|
| 12. Plinten kelder | Asbestmateriaal | Zorgvuldig beheren |

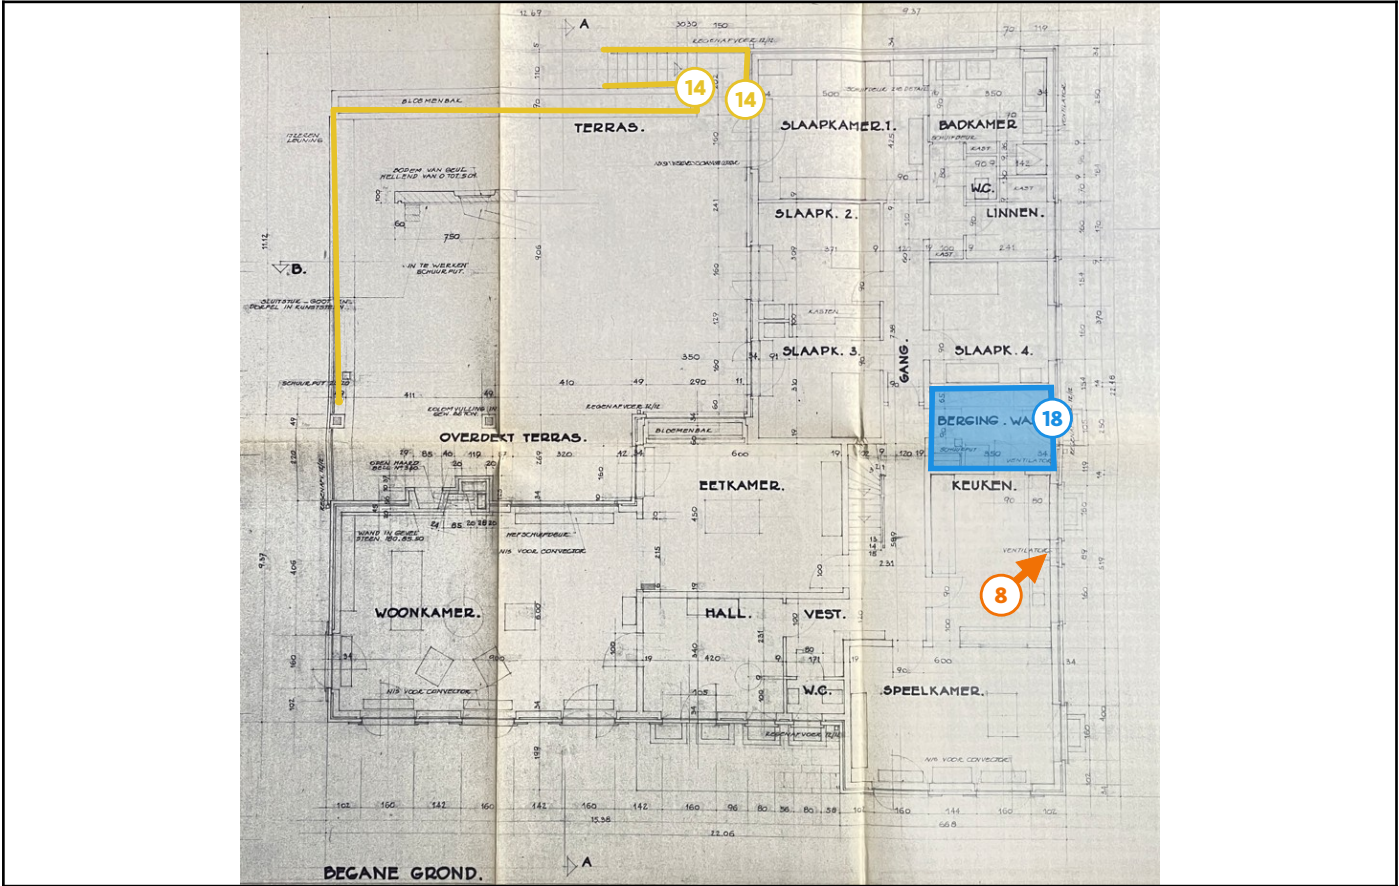
# Plan 1.6: Grondplan Leterweg 65 te Bilzen

| Beschrijving | Type | Actie |
|---|---|---|
| 8. Spoelbak onderzijde keuken | Asbestmateriaal | Verwijderen |

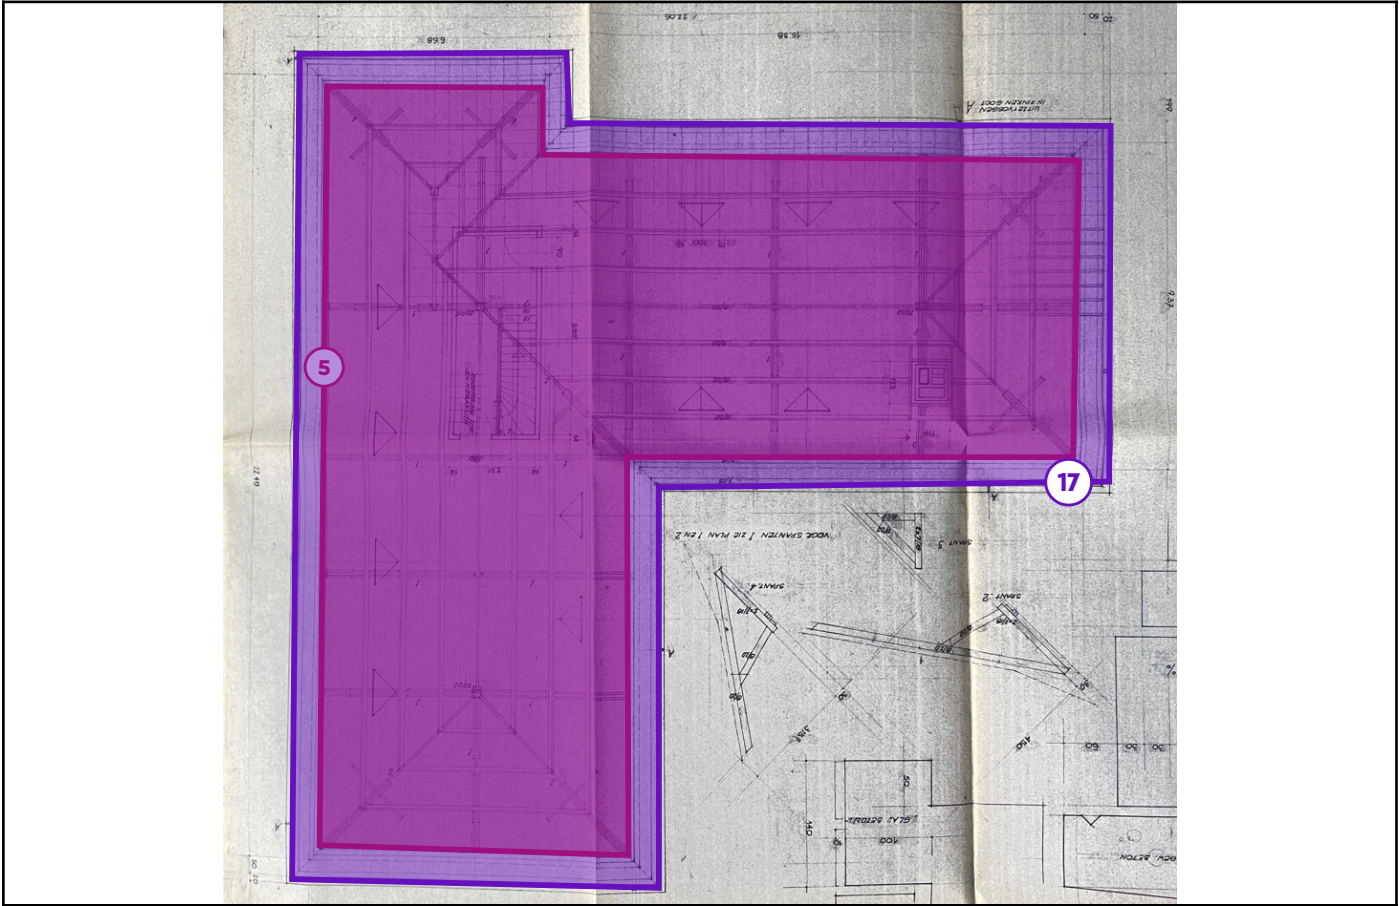
# Plan 1.7: Zolderplan Leterweg 65 te Bilzen

| Beschrijving | Type | Actie |
|---|---|---|
| 5. Vinyl vloer zolder | Asbestmateriaal | Dringend verwijderen |

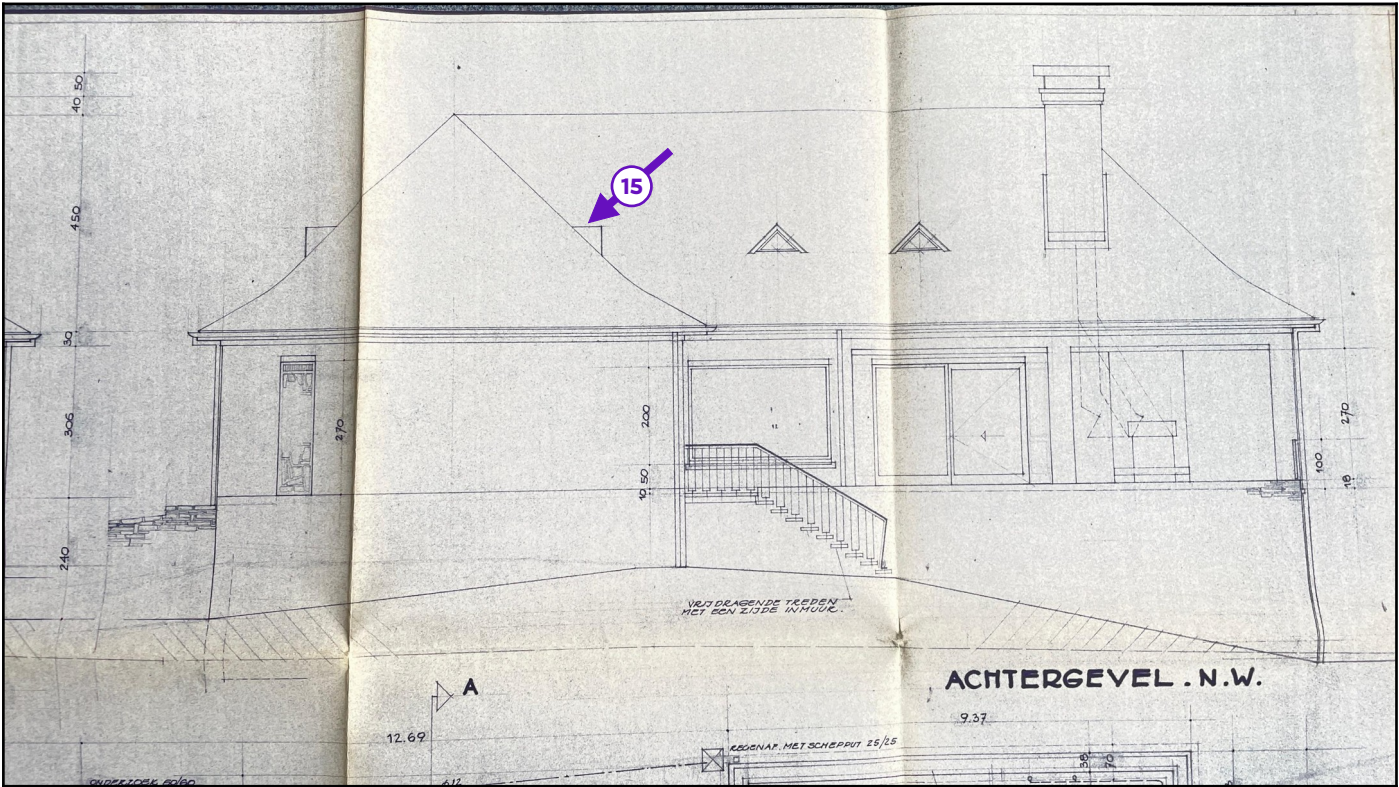
# Plan 1.11: Achtergevel

| Beschrijving | Type | Actie |
|---|---|---|
| 15. Plat dak dakuitbouw achterzijde | Beperking | - |
