# Asbestinventarisatetest

Maastrichterstraat 24, 3770 Riemst

Attestnummer : 20260514-000135.000

Uitgegeven op : 14.05.2026

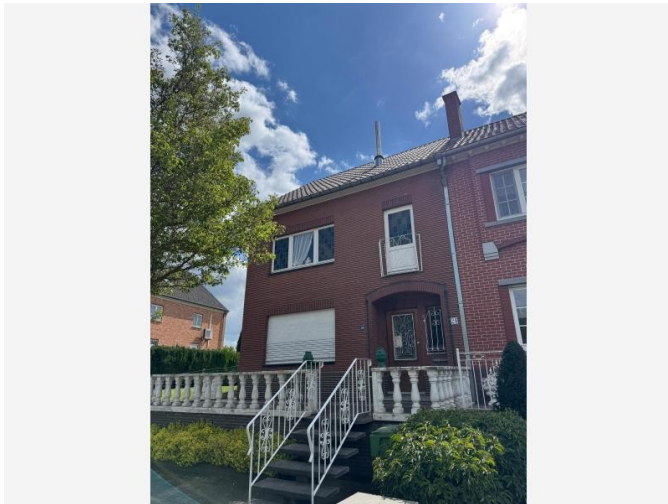
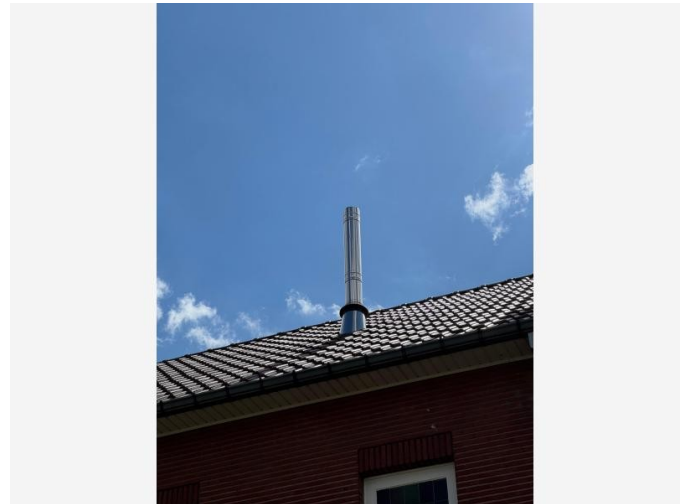
## Fiche 8: Dakbedekking (niet-asbestverdacht)

Beschrijving	Notitie	Terug te vinden op plannen
Fiche 8: Dakbedekking (niet-asbestverdacht)	standaard dakpannen	-
Fiche 9: Mastiek - niet asbestverdacht	De aanwezige mastiek is na een test, soepel en flexibel volgens het inspectieprotocol wordt enkel harde of stopverfachtige mastiek als asbestverdacht beschouwd.	-

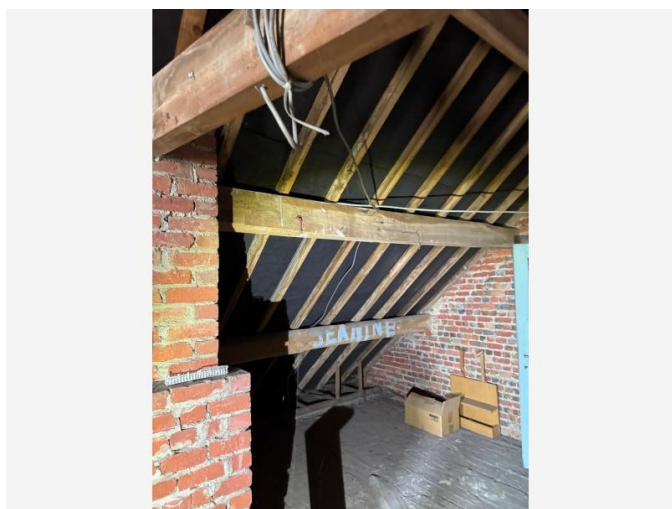
### Fiche 11: Onderdak (niet aanwezig)

Beschrijving	Notitie	Terug te vinden op plannen
Fiche 11: Onderdak (niet aanwezig)	Geen onderdak aanwezig	-
Fiche 12: Lift (niet aanwezig)	Geen lift aanwezig	-
