# Asbestinventarisatetest

Alfons Jeurissenstraat 6, 3620 Lanaken

Attestnummer : 20260607-000134.000

**Niet-asbestveilig**

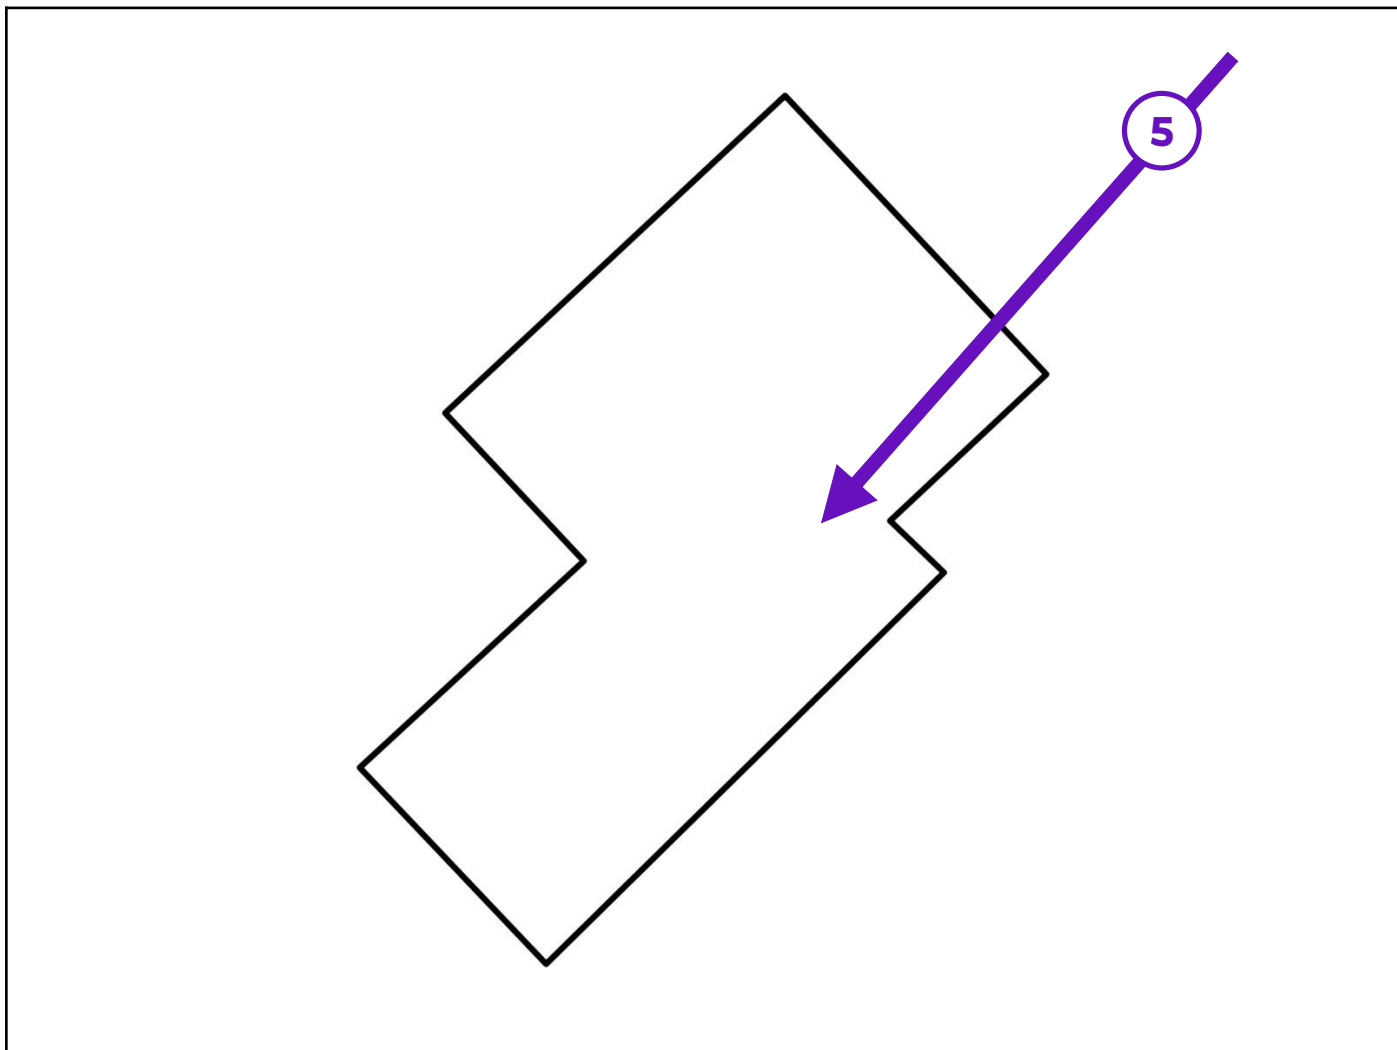
## Plan 1.5: Dak

Beschrijving	Type	Actie
5. Schoorsteen/kachel	Beperking	-

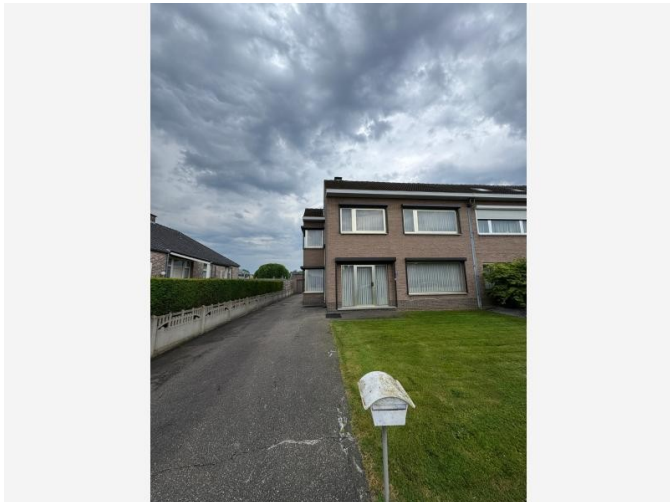
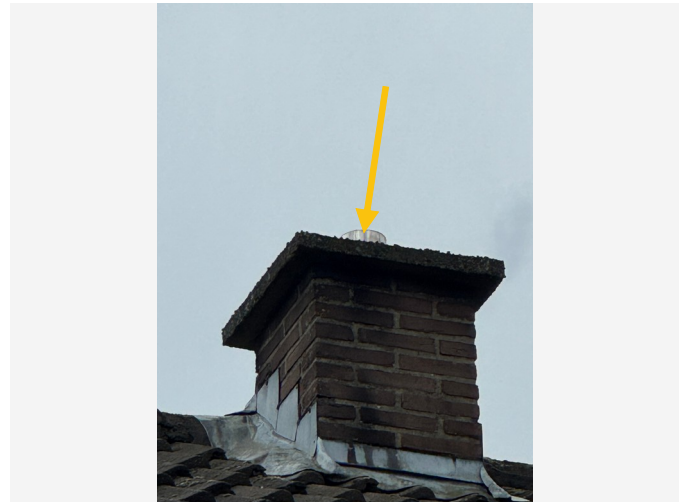
## Fiche 11: Geen verdacht rookgaskanaal

Beschrijving	Notitie	Terug te vinden op plannen
Fiche 11: Geen verdacht rookgaskanaal	geen verdacht rookgaskanaal kunnen decteren in het huis of op het dak (nieuwere versie - RVS/PVC)  Bij grondige renovatiewerken eventueel een destructief onderzoek laten uitvoeren.	-
Fiche 12: Dakbedekking	niet asbestverdacht, standaard dakpannen	-

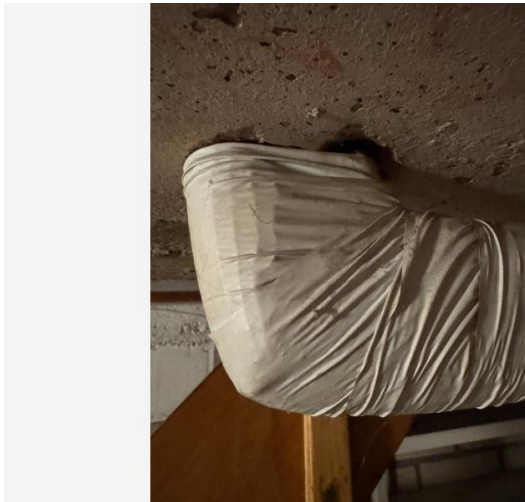
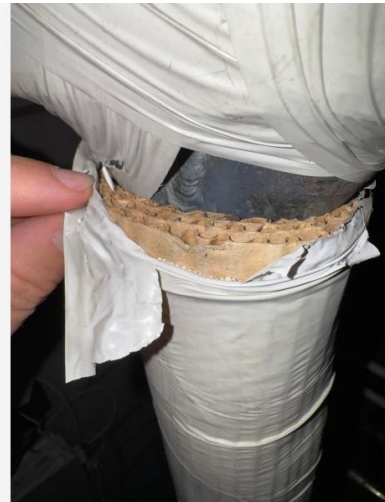
### Fiche 14: Geen (gips) Leidingisolatie aanwezig

Beschrijving	Notitie	Terug te vinden op plannen
Fiche 13: geen lift aanwezig	-	-
Fiche 14: Geen (gips) Leidingisolatie aanwezig	geen verdachte leidingisolatie aanwezig. PVC verpakking, tape met karton	-
Fiche 15: Geen onderdak (hoofdak)	-	-
