# Asbestinventarisatetest

Pastoor Palmaersstraat 12, 3770 Riemst

Attestnummer : 20260324-000463.000

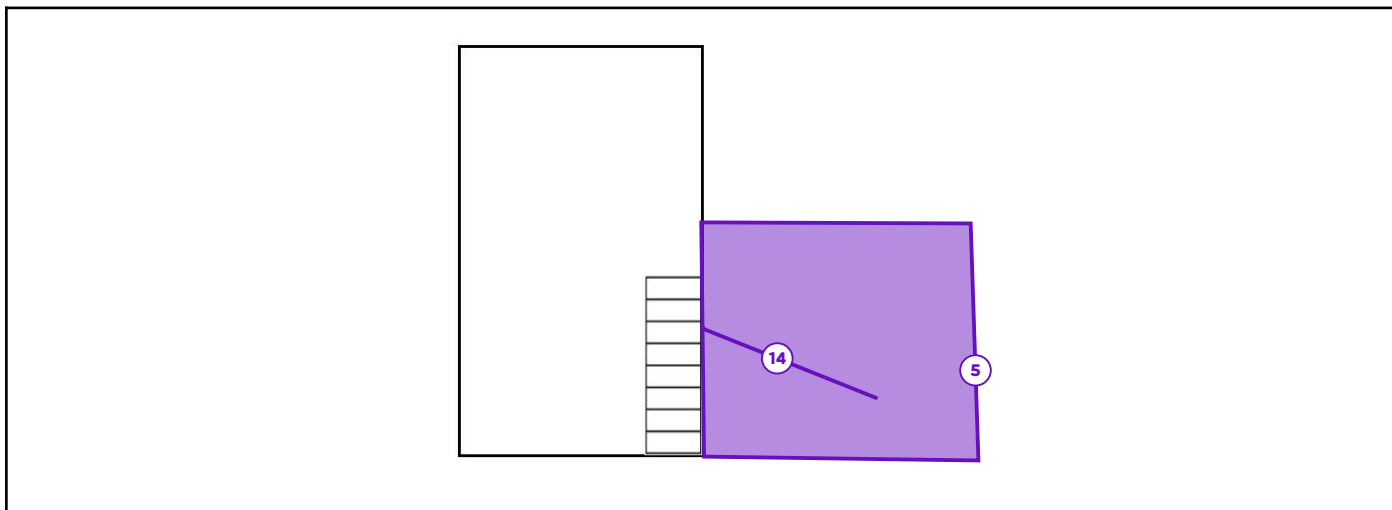
## Plan 1.1: Kelder

Beschrijving	Type	Actie
5. Kruipkelder	Beperking	-
14. Leidingisolatie (niet asbestverdacht)	Overige ruimte of materiaal	-

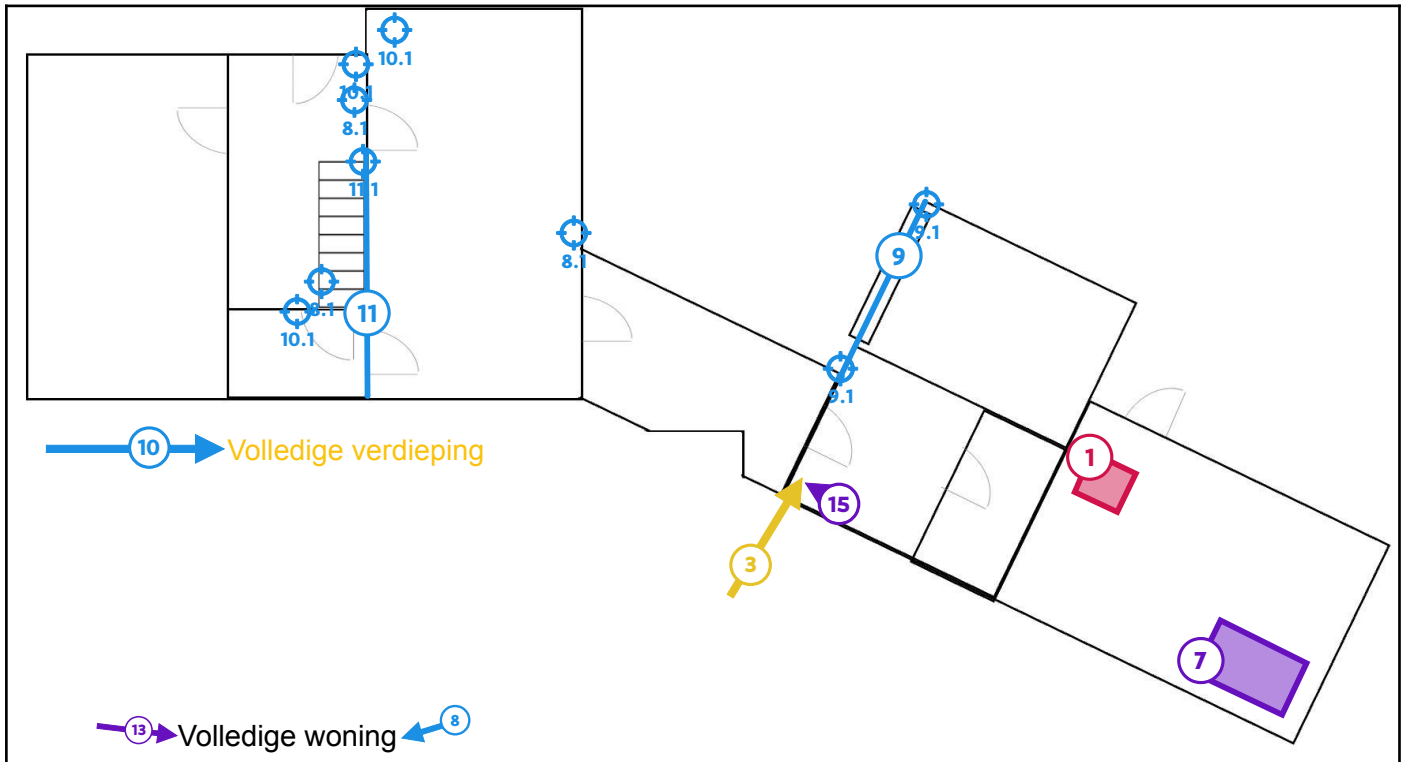
## Plan 1.2: Gelijkvloers

Beschrijving	Type	Actie
1. Asbestbuizen	Asbestmateriaal	Dringend verwijderen
3. Roetluik uit asbestcement	Asbestmateriaal	Zorgvuldig beheren
7. Stookolietank	Advies	-
8. Pleisterwerk muren	Geen asbest	-
8.1 Code: 1	Mengmonster	-
9. Crepi	Geen asbest	-
9.1 Code: Crepi	Mengmonster	-
10. Pleisterwerk plafonds	Geen asbest	-
10.1 Code: 2	Mengmonster	-
11. Platen gang	Geen asbest	-

11.1 Code: plaat gang	Puntmonster	-
13. Mastiek - niet asbestverdacht	Overige ruimte of materiaal	-
15. Stookketel / Brander	Overige ruimte of materiaal	-

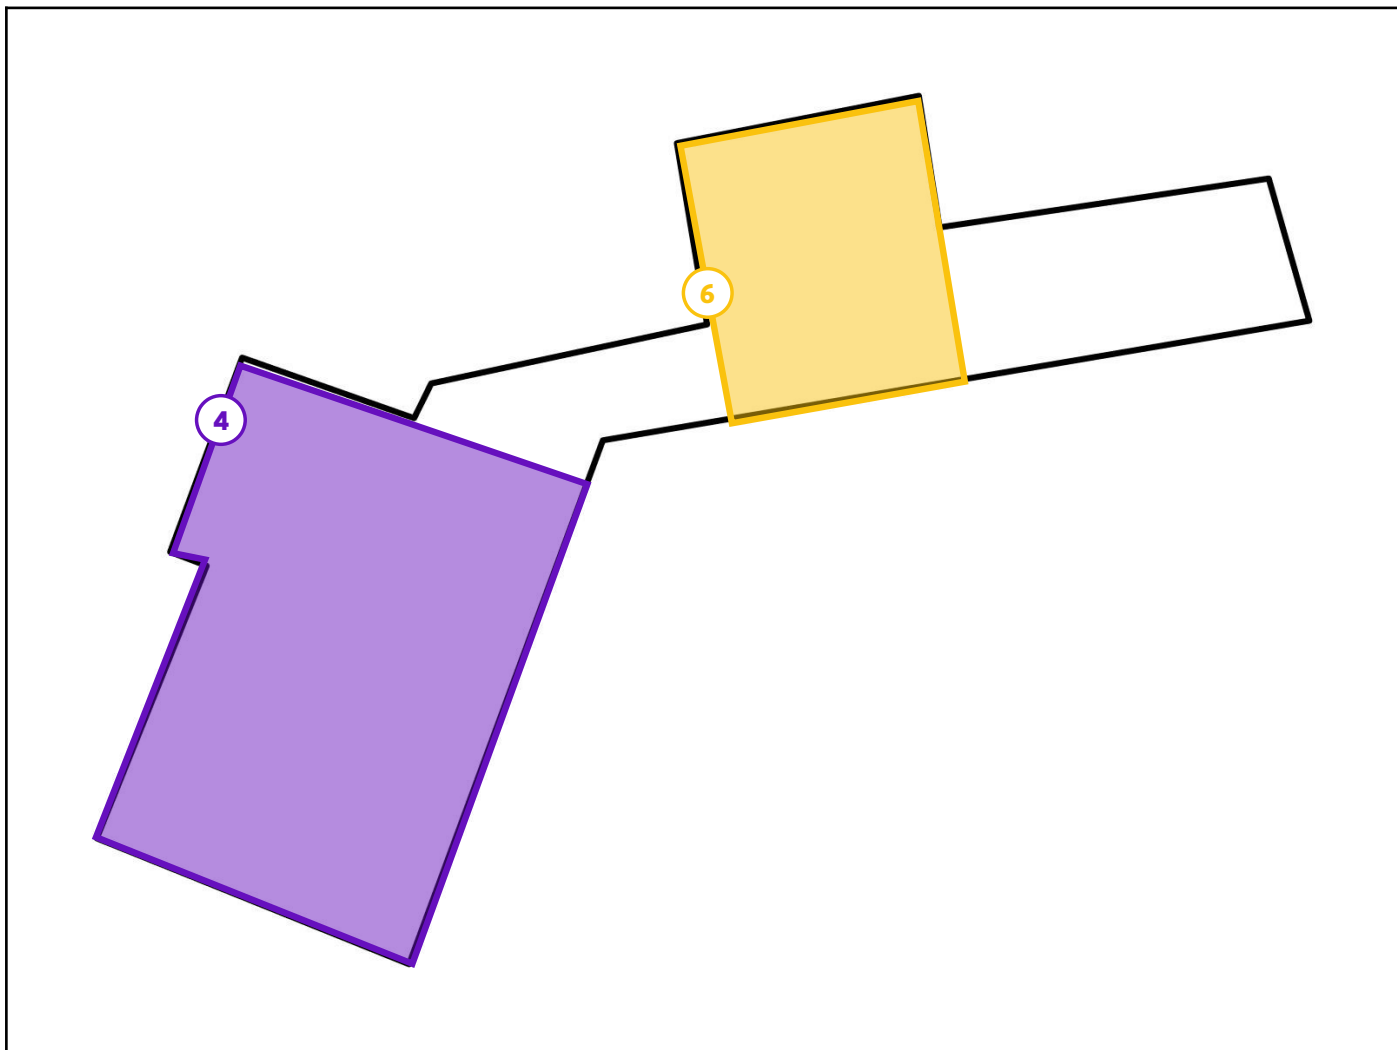
## Plan 1.4: Daken

Beschrijving	Type	Actie
4. Onderdak - niet inspecteerbaar	Beperking	-
6. Nieuwe roofing/dak	Uitsluiting	-

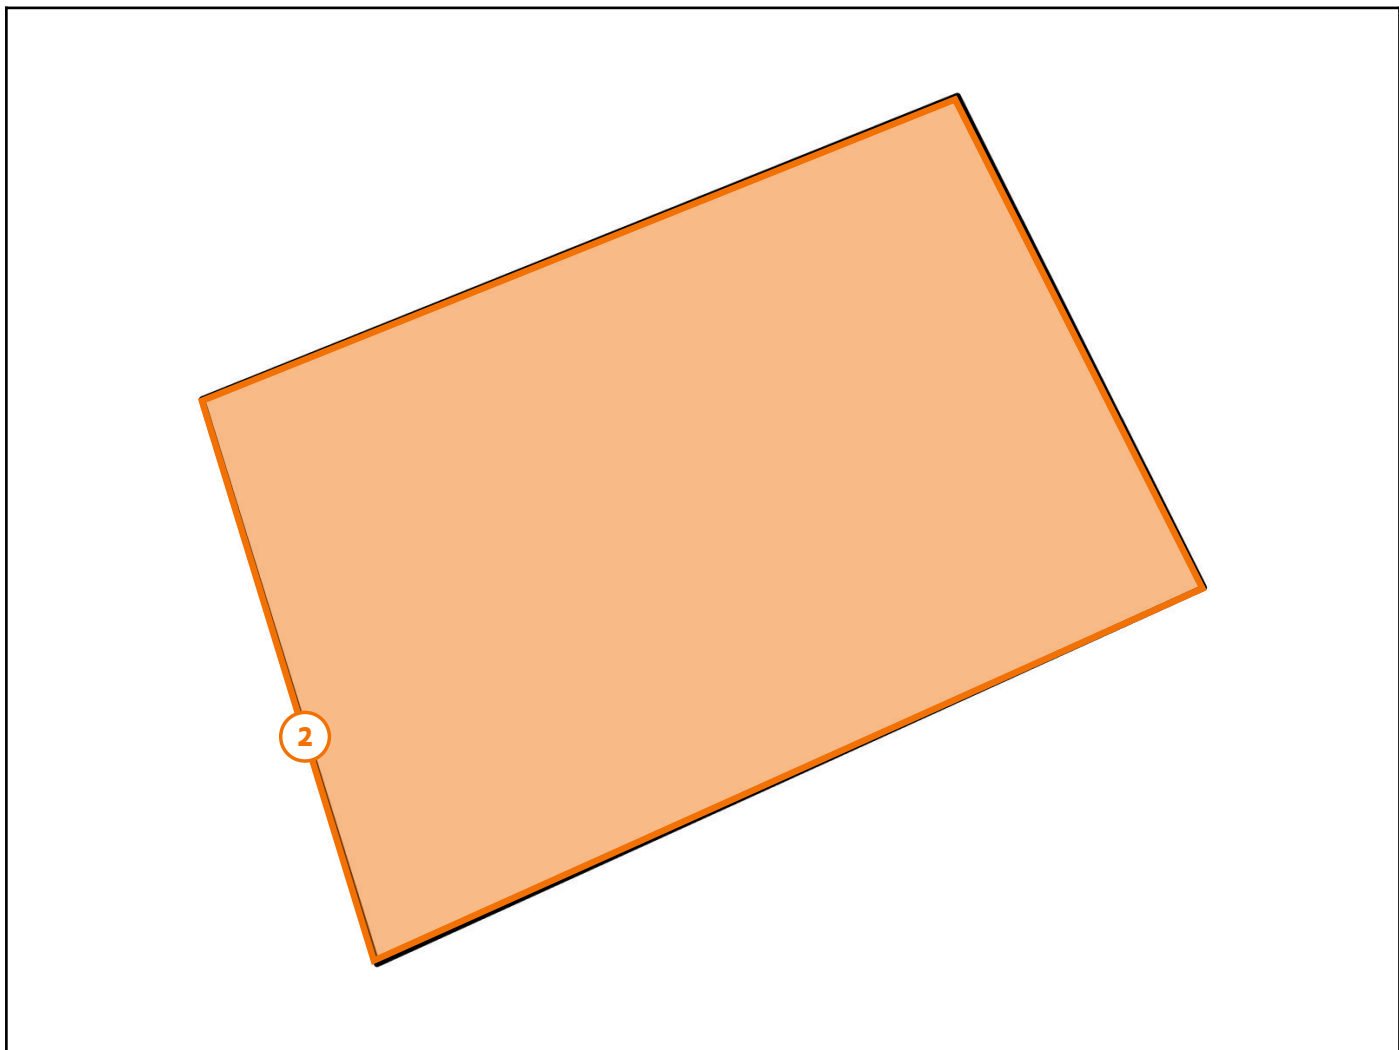
## Plan 2.1: Bijgebouw plan

Beschrijving	Type	Actie
2. Golfplaten	Asbestmateriaal	<a href="#">Verwijderen</a>

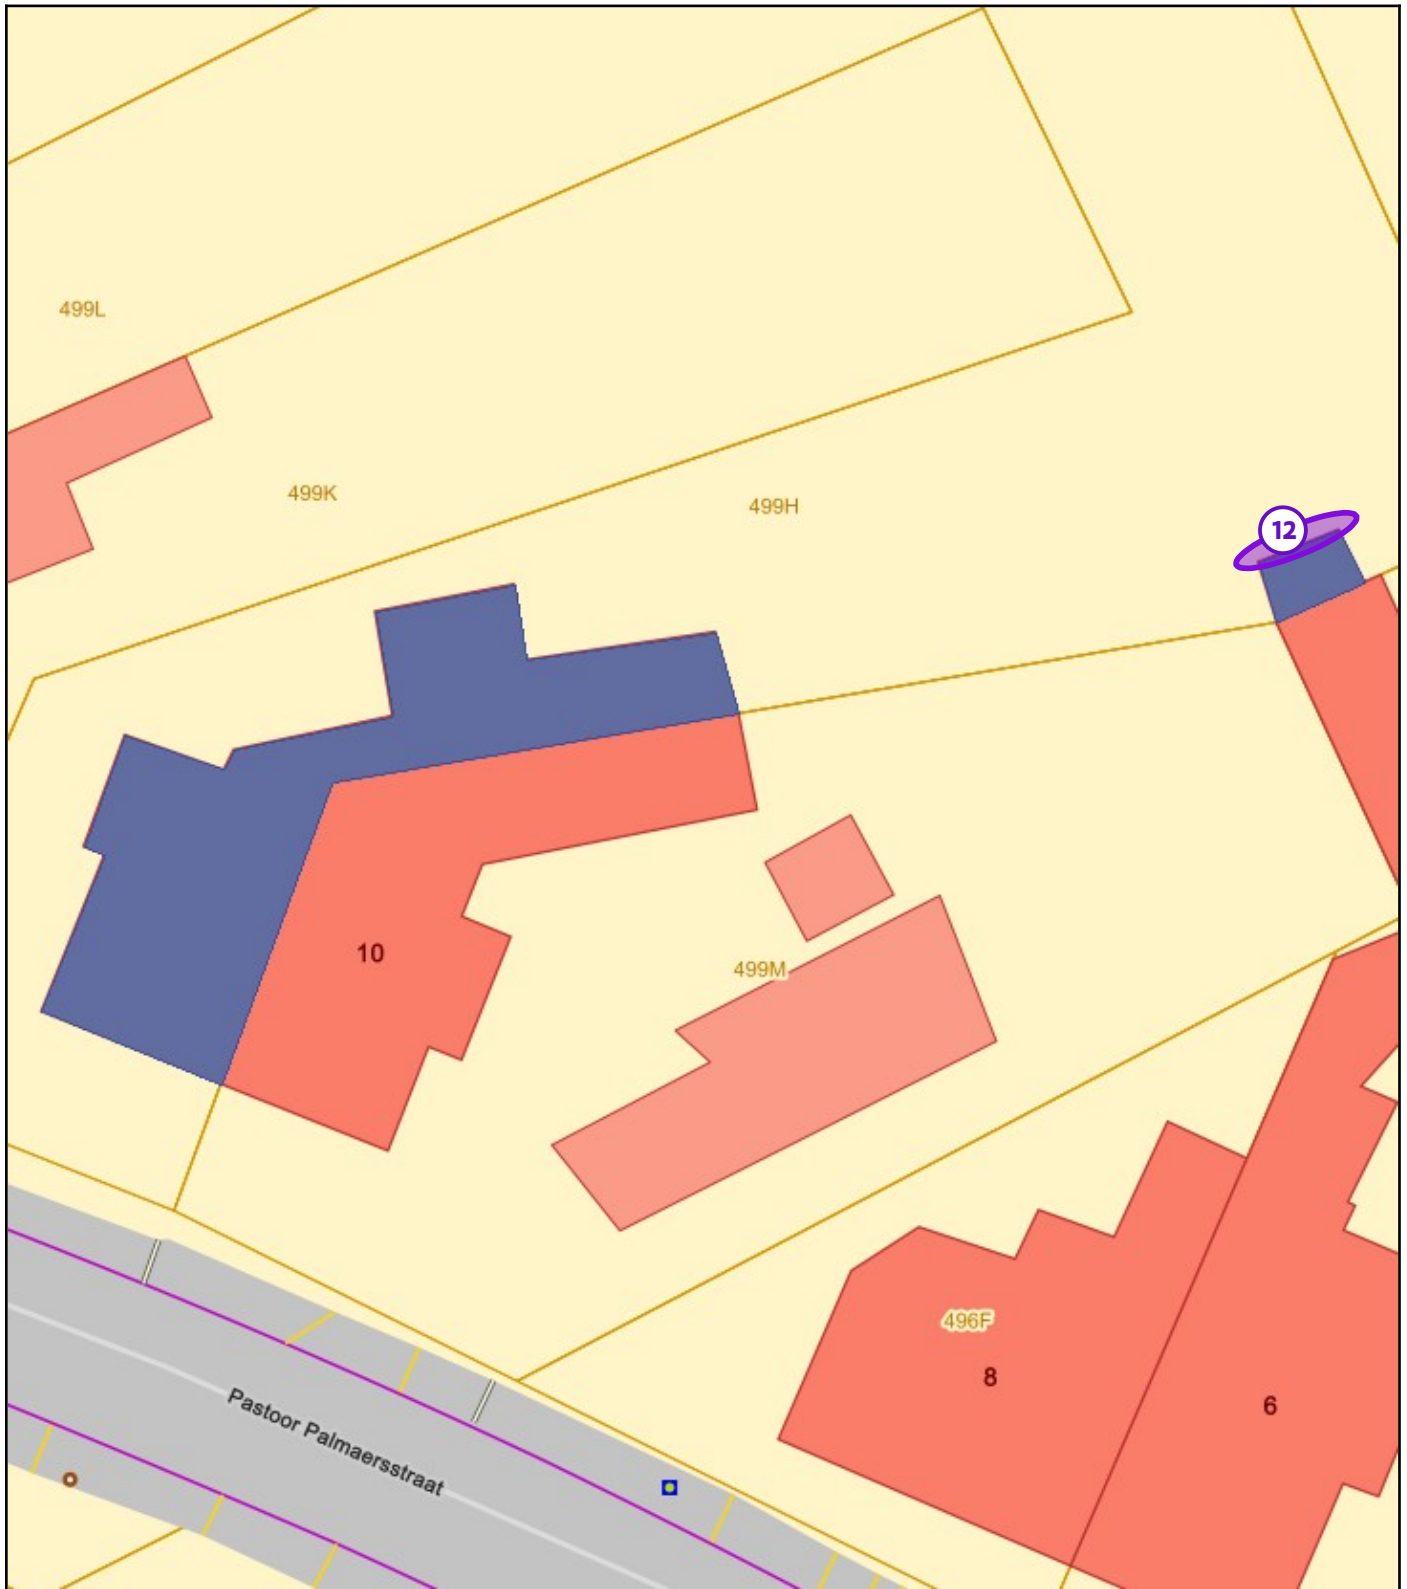
## Plan 3.1: Afdruiptzones/afvloeizones

12. Sediment golfplaten	Afdruipzone/afvloeizone	-
-------------------------	-------------------------	---

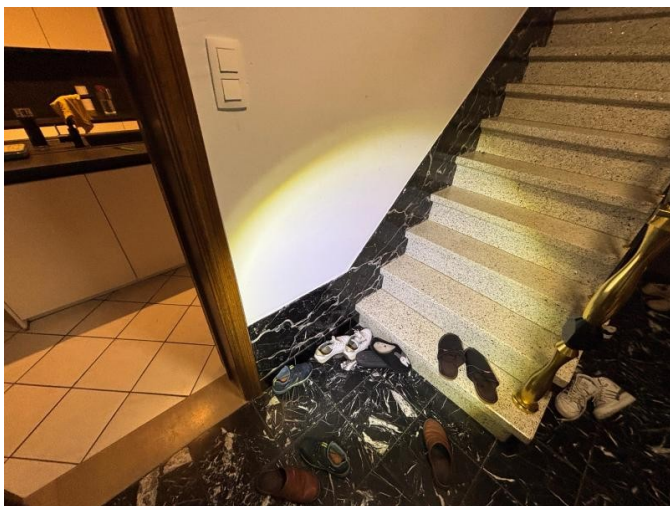
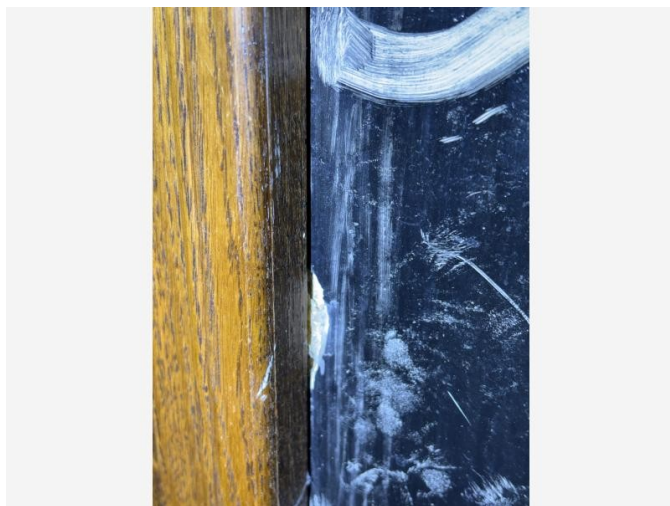
## Fiche 11: Platen gang

Geen asbest

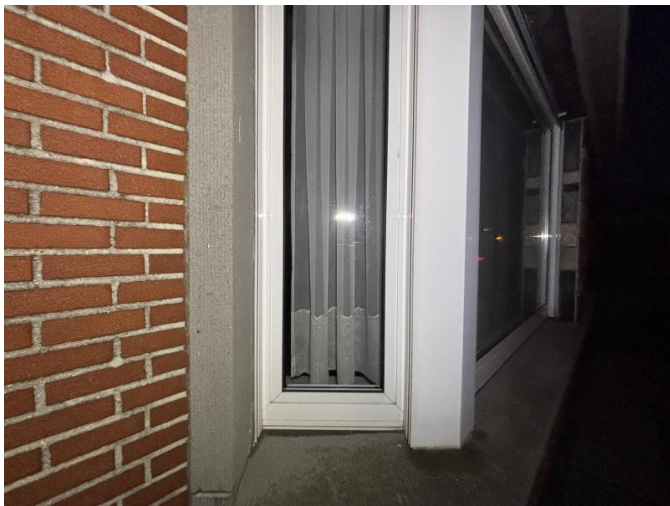
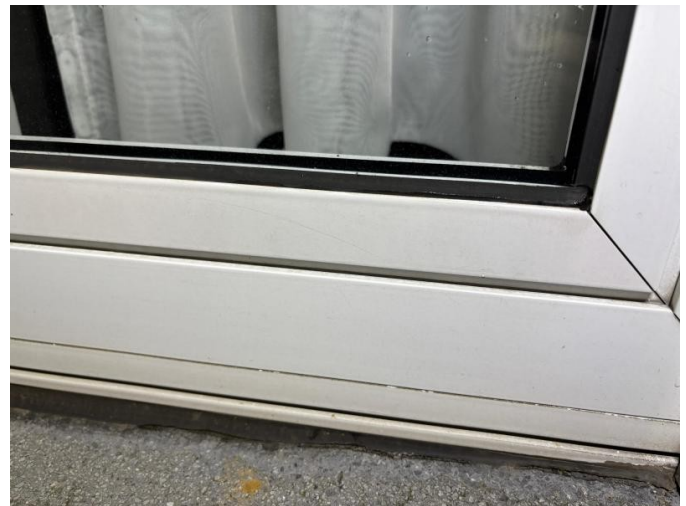
### Fiche 13: Mastiek – niet asbestverdacht

Beschrijving	Notitie	Terug te vinden op plannen
Fiche 13: Mastiek - niet asbestverdacht	De aanwezige mastiek is na een test, soepel en flexibel volgens het inspectieprotocol wordt enkel harde of stopverfachtige mastiek als asbestverdacht beschouwd.	Plan 1.2: Gelijkvloers
Fiche 14: Leidingisolatie (niet asbestverdacht)	De isolatie rond de leiding in de kelder werd visueel vastgesteld, maar kon niet worden geïnspecteerd. Er werd wel vanop afstand vastgesteld dat deze bestaat uit kartonnen schalen  Dit materiaal bevat geen asbestverdacht gips en wordt daarom beoordeeld als niet-asbestverdacht.	Plan 1.1: Kelder
