# Asbestinventarisatetest

Kompveldstraat 25, 3620 Lanaken

Attestnummer : 20260602-000344.000

Uitgegeven op : 02.06.2026

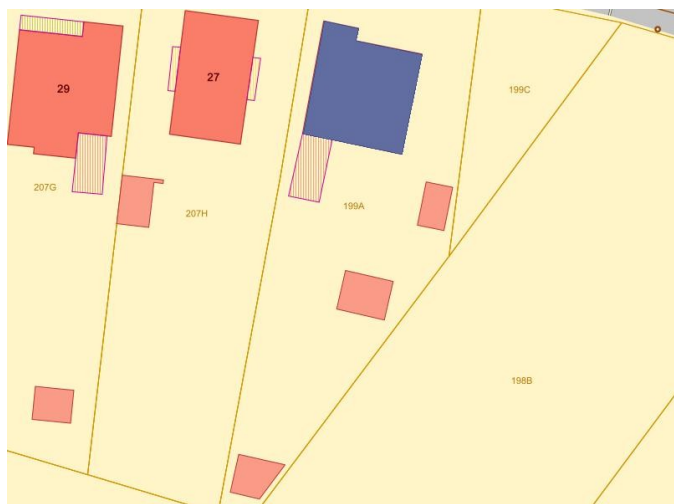
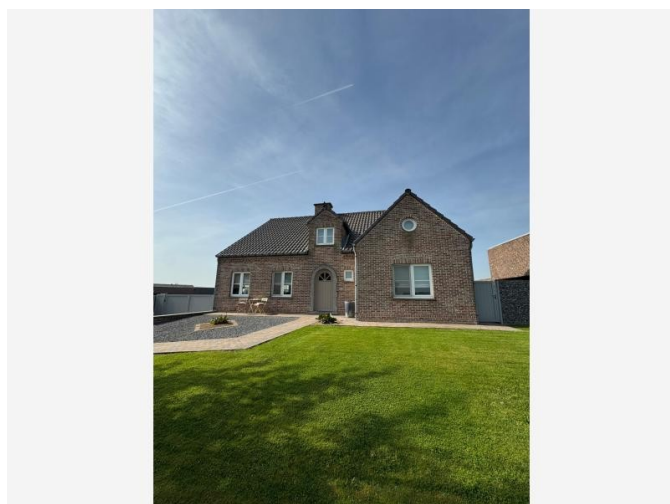
## Zone 1: Woning

- 0 Asbestmaterialen
- 0 Beperkingen
- 0 Uitsluitingen
- 0 Roerende goederen
- 0 Puin, steenslag, (water)bodem
- 0 Adviezen
- 2 Geen asbest**

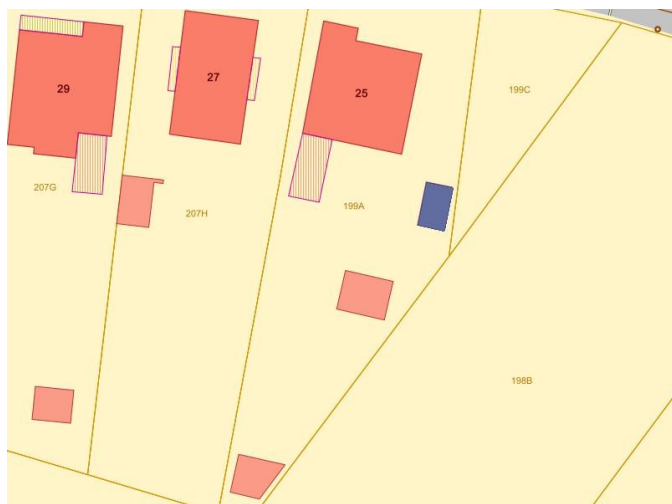
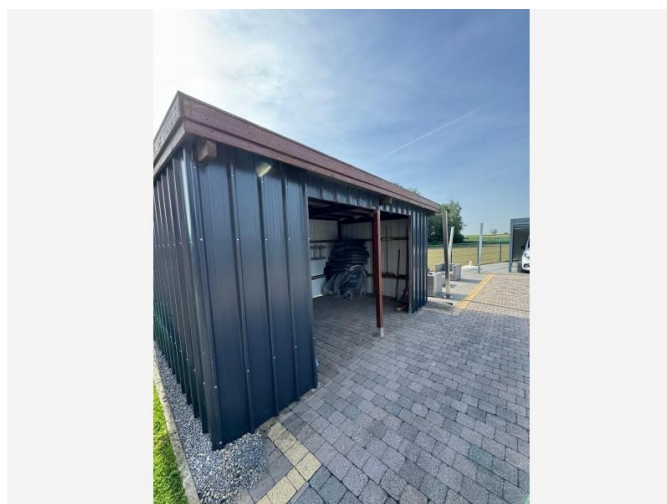
## Zone 2: Stockage

- 0 Asbestmaterialen
- 0 Beperkingen
- 0 Uitsluitingen
- 0 Roerende goederen
- 0 Puin, steenslag, (water)bodem
- 0 Adviezen
- 0 Geen asbest

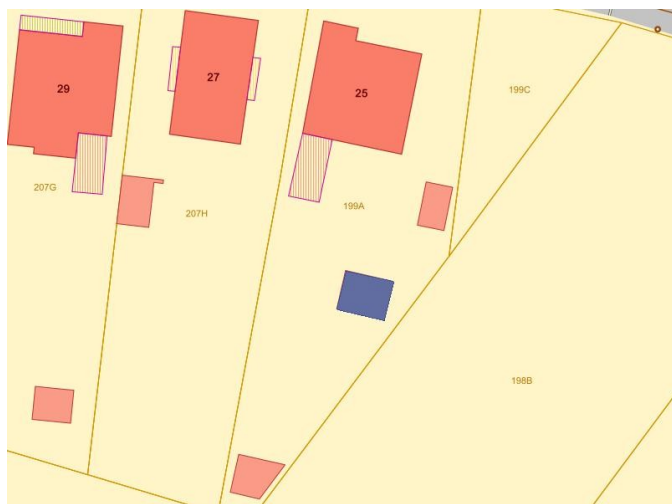
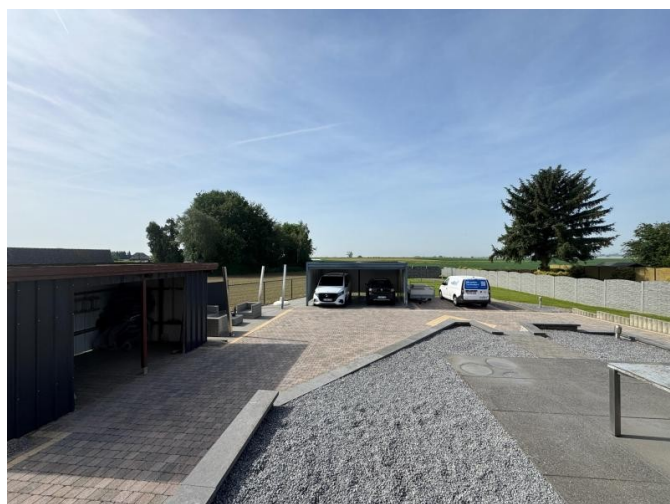
## Zone 3: carport

- 0 Asbestmaterialen
- 0 Beperkingen
- 0 Uitsluitingen
- 0 Roerende goederen
- 0 Puin, steenslag, (water)bodem
- 0 Adviezen
- 0 Geen asbest

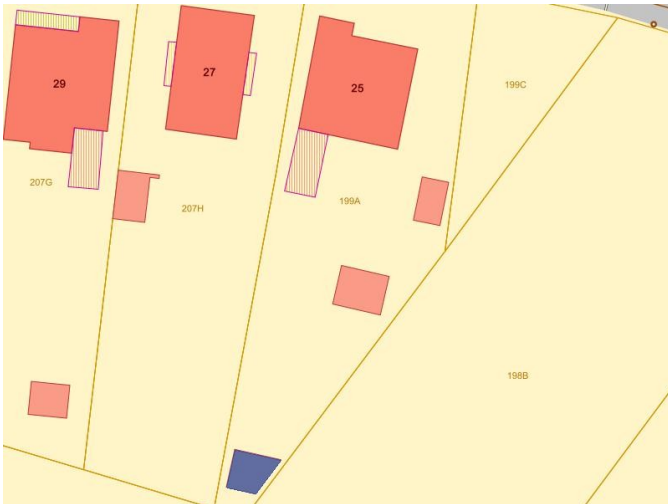
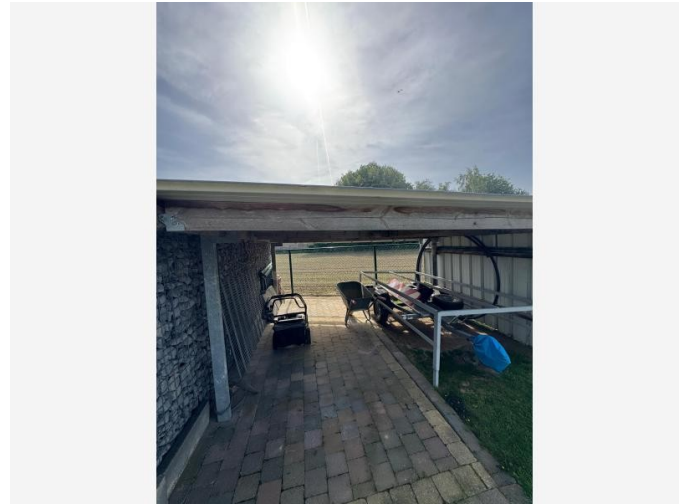
## Zone 4: overdekking werkmateriaal

- 0 Asbestmaterialen
- 0 Beperkingen
- 0 Uitsluitingen
- 0 Roerende goederen
- 0 Puin, steenslag, (water)bodem
- 0 Adviezen
- 0 Geen asbest
