# Asbestinventarisatetest

Kleinstraat 4, 3770 Riemst

Attestnummer : 20251217-000479.000

**Niet-asbestveilig**

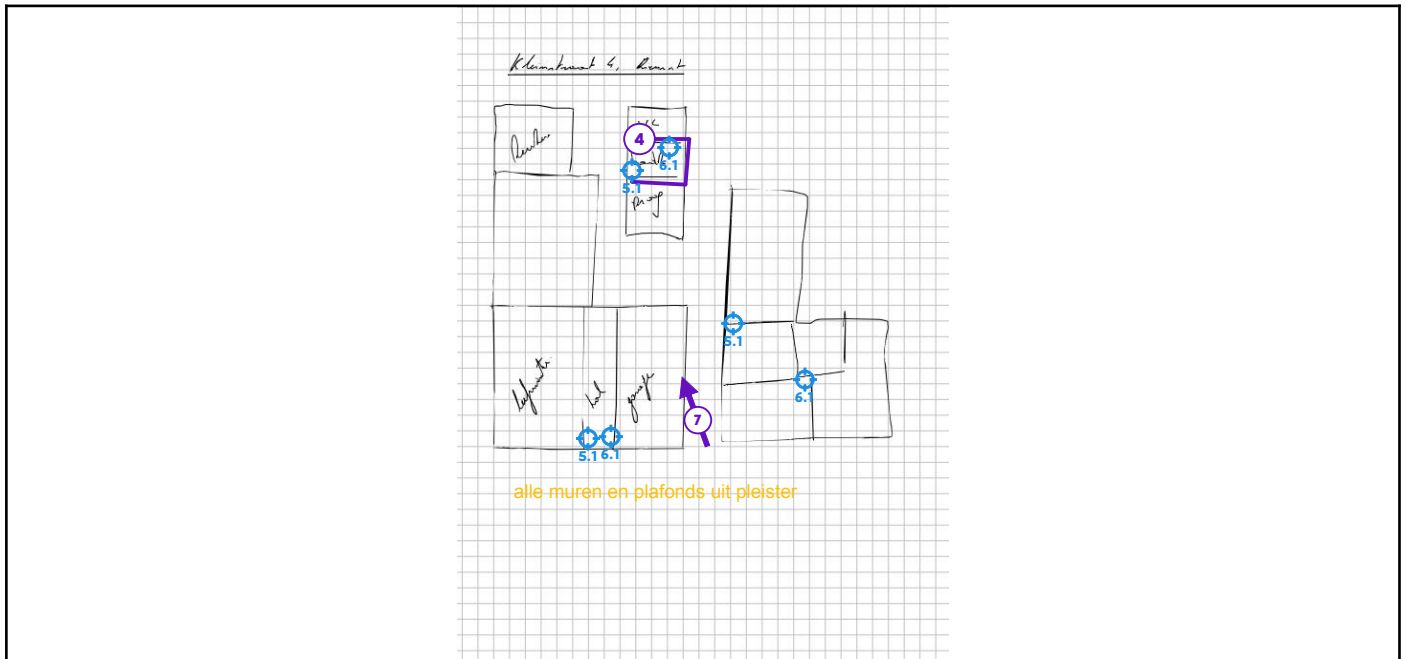
# Plan 1.1: Plannen

Beschrijving	Type	Actie
4. faience tegels	Advies	-
5. Pleisterwerk muren	Geen asbest	-
5.1 Code: 1	Mengmonster	-
6. Pleisterwerk plafonds	Geen asbest	-
6.1 Code: 2	Mengmonster	-
7. Stookketel (Niet asbestverdacht)	Overige ruimte of materiaal	-

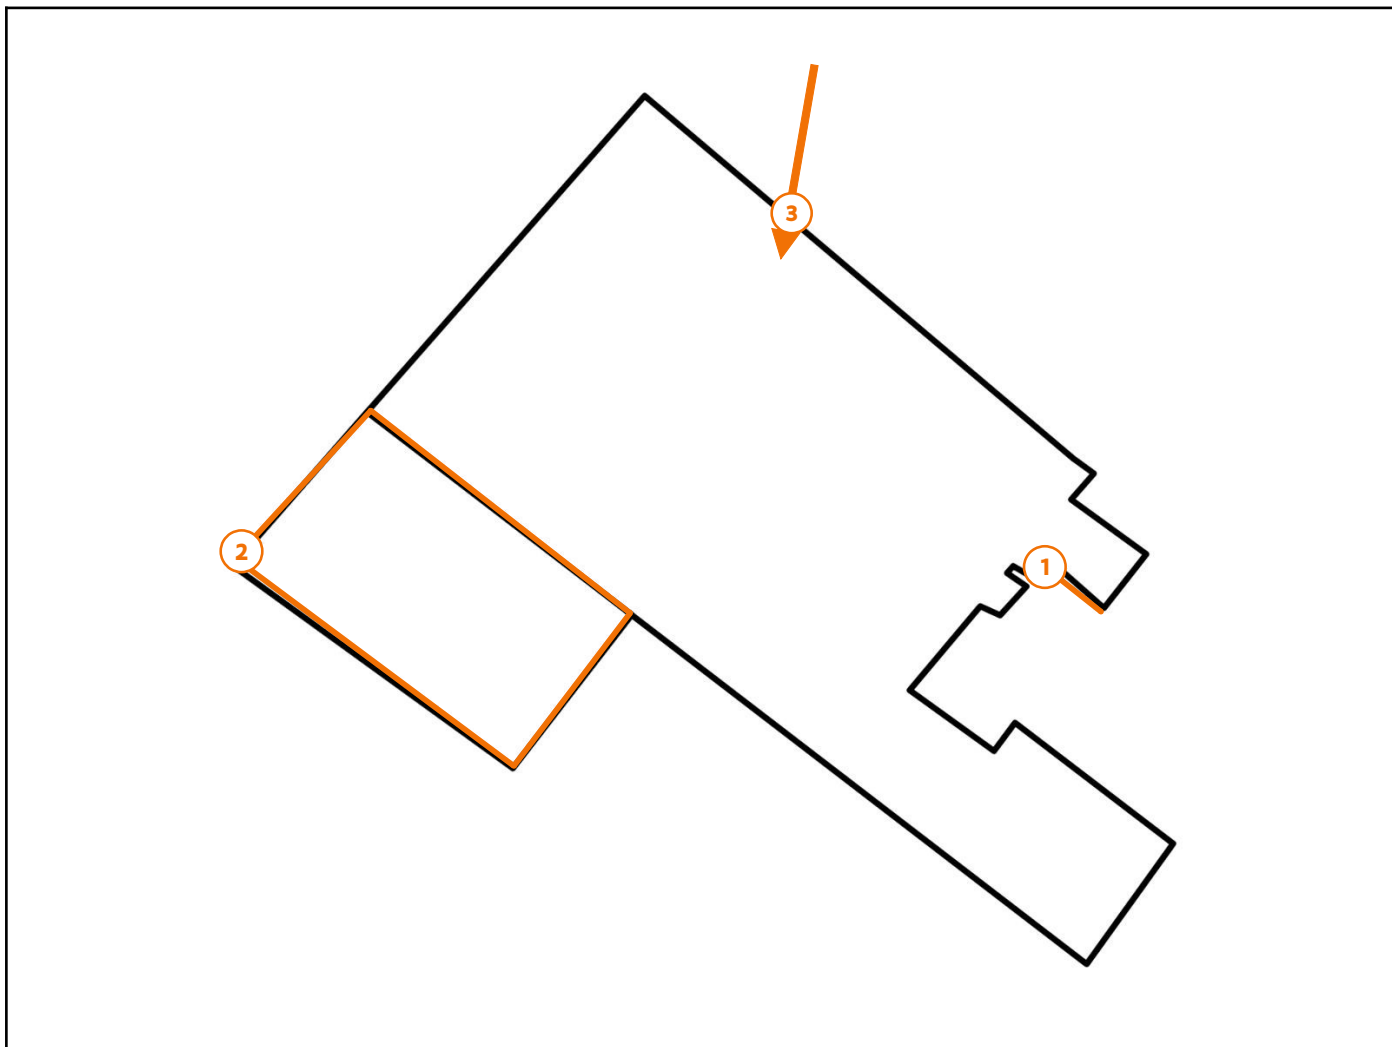
## Plan 1.2: Hoofdgebouw plan

Beschrijving	Type	Actie
1. Asbestleien bedekking gevel	Asbestmateriaal	<a href="#">Verwijderen</a>
2. Golfplaten	Asbestmateriaal	<a href="#">Verwijderen</a>
3. Rookgaskanaal in asbest cement	Asbestmateriaal	<a href="#">Verwijderen</a>
